# Programme d'Action de Prévention des Inondations (PAPI) Vienne - Clain 2023 - 2029

## Annexe 9.8 – Avant-projets travaux ouvrages Talbat et justification économique

# Ouvrage hydraulique de La Roche à Chauvigny (86)

## Avant-Projet des travaux de confortement

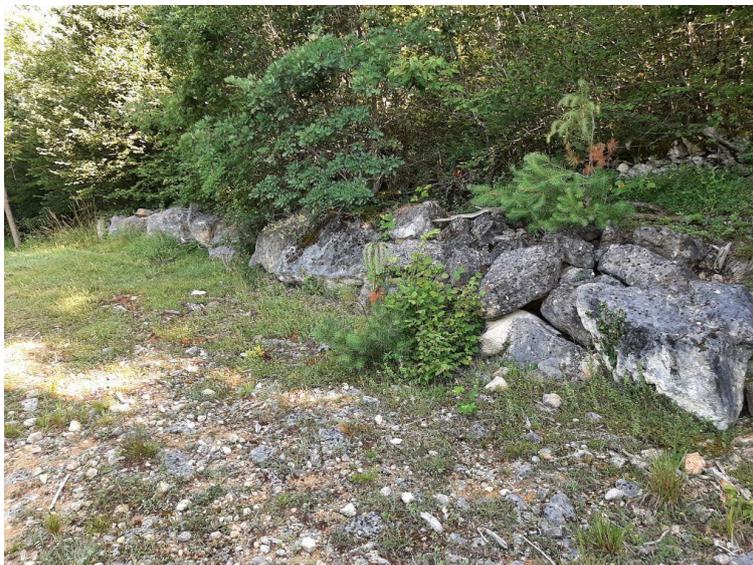
Figure 13 : Photographie du talus rive droite du coursier (source : visite Antea Group du 25/06/2021)

De manière générale, le nettoyage de la végétation présente sur l'ensemble des ouvrages contribuera à l'augmentation de la stabilité de l'ouvrage. La végétation a tendance à se développer dans des zones déjà fragiles (lacunes, fissures, joints, ...), augmentant la dégradation des ouvrages par le système racinaire (déjointements, éclatement des moellons, ...) et favorisant ainsi les instabilités.

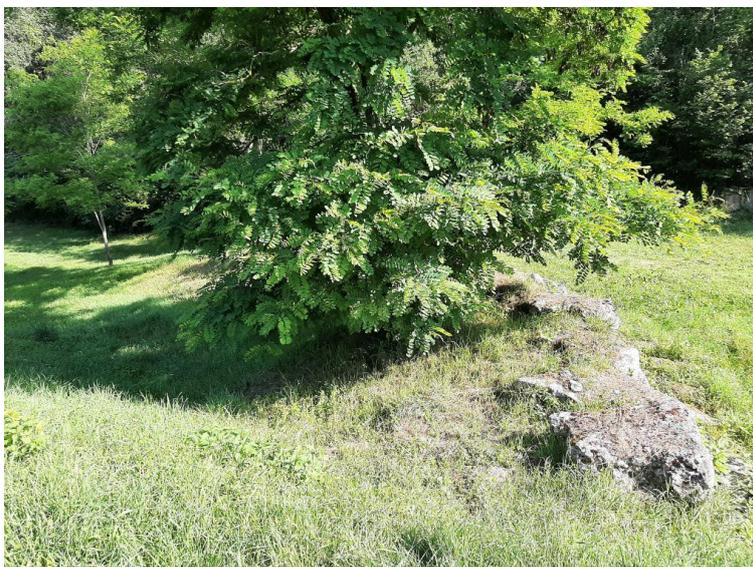
Figure 14 : Photographie de l'arbre en rive gauche du coursier (source : visite Antea Group du 25/06/2021)

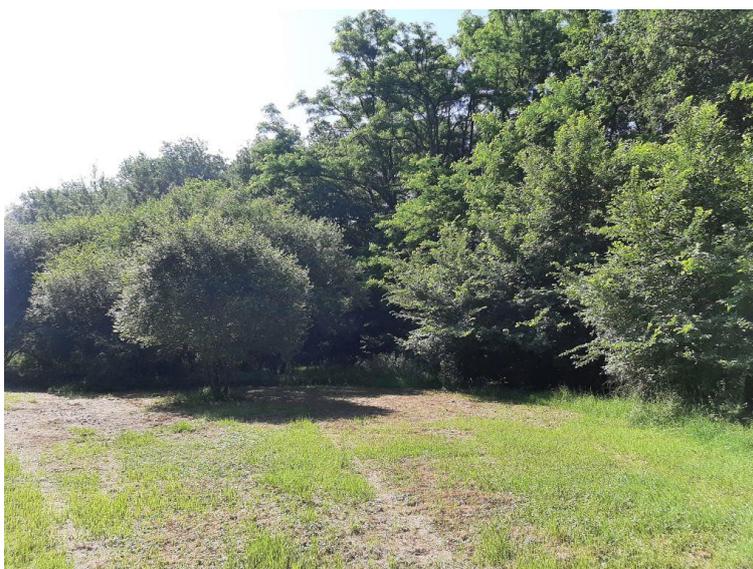
Figure 15 : Photographie du bosquet d'arbustes dans la retenue (source : visite Antea Group du 25/06/2021)

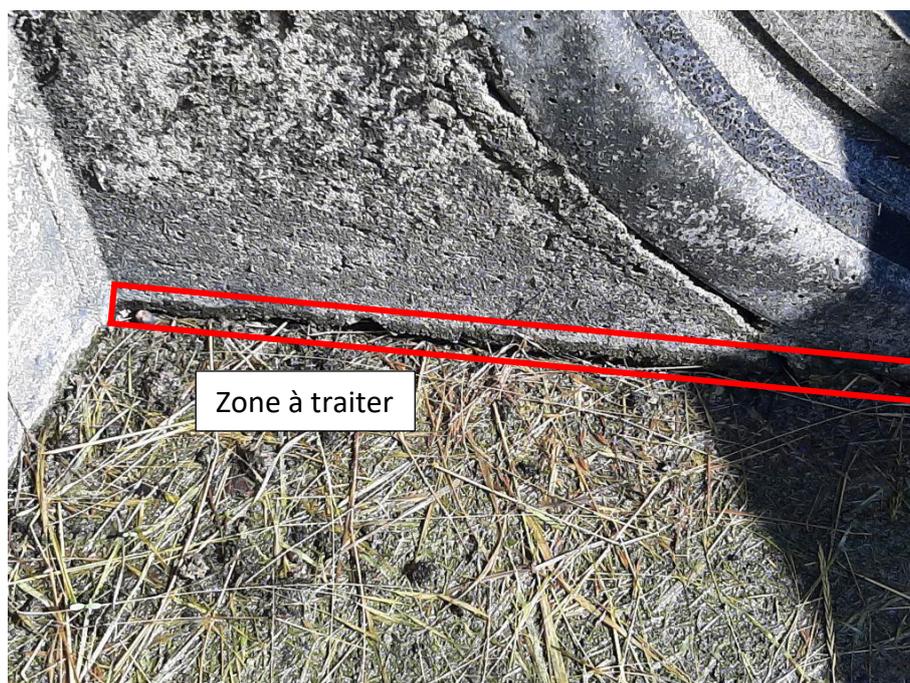
L'ouvrage en béton situé en amont de la conduite de fuite est globalement en bon état, on n'observe pas de fissures majeures, de suintements, ou de déformations pouvant traduire d'un mouvement des structures. On constate cependant un risque d'érosion en pied des voiles béton. Un espace de quelques millimètres est actuellement visible entre les voiles et le radier pouvant constituer des chemins préférentiels pour l'eau et ainsi créer une érosion du pied de l'ouvrage.

Figure 16 : Photographie du pied du mur de la conduite de fuite (source : visite Antea Group du 25/06/2021)

Etant donné la faible épaisseur de la zone, le traitement du pied de l'ouvrage consistera à ouvrir légèrement l'espace, à nettoyer l'intérieur avec un jet haute pression, puis à combler l'interstice avec un produit adapté (mortier étanche, mastic, coulis, résine, ...). L'entreprise titulaire définira et justifiera le produit le plus adapté. L'utilisation de produits chimiques (alcalins, acides) sera proscrite.

Aucune infiltration d'eau ne doit avoir lieu entre le radier et les voiles pendant les travaux.

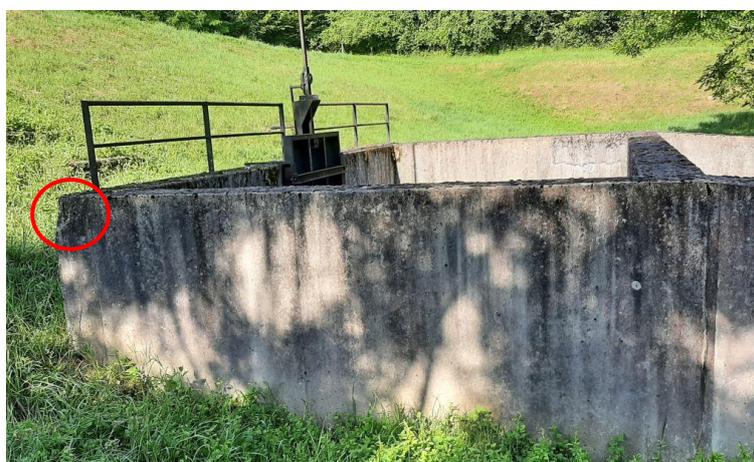
Figure 17 : Photographie du mur extérieur rive droite (source : visite Antea Group du 25/06/2021)

Concernant la réparation de l'angle du mur cassé (cf. photographie ci-dessous), il convient tout d'abord de nettoyer le support par brosse afin qu'il soit sain et sec. L'angle sera ensuite reconstitué par la mise en place de béton qui devra avoir des propriétés d'accrochage compatible avec le béton support.

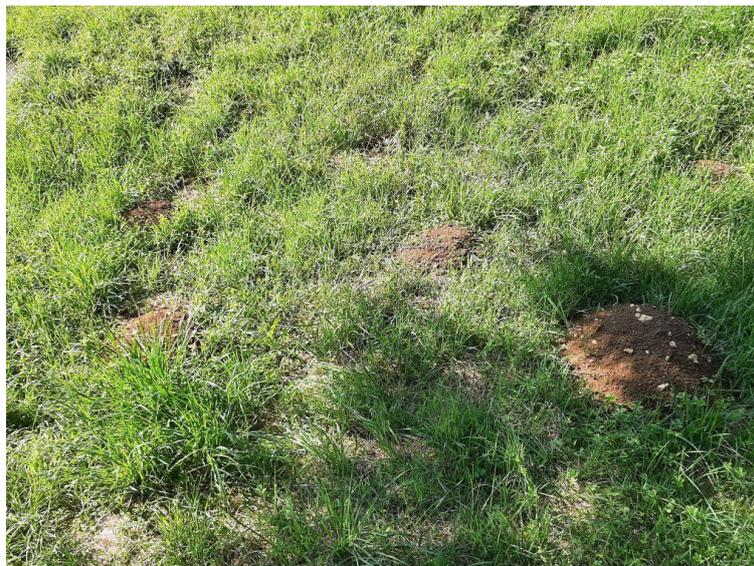
De nombreuses traces d'animaux fouisseurs ont été observées sur le parement amont, sur le parement aval, sur la crête et aux abords de l'ouvrage.

Figure 18 : Photographie de taupinières en pied du parement aval du barrage (source : visite Antea Group du 25/06/2021)

Les dégâts occasionnés par les animaux fouisseurs peuvent entraîner une dégradation prématurée des talus en surface et particulièrement du dispositif d'étanchéité du parement amont. Dans le cas présent, il s'agit principalement de taupinières mais le milieu peut être propice à l'activité d'autres animaux comme des ragondins ou des renards.

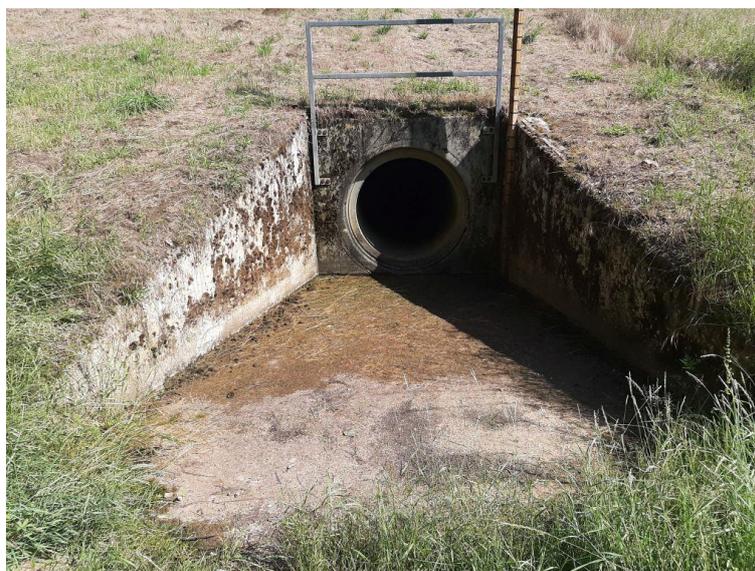
L'échelle limnimétrique fixée au mur en béton situé en amont de la conduite de fuite est totalement rouillée et est à remplacer (cf. photographie en figure 19).

Figure 19 : Photographie de l'amont de la conduite de fuite (source : visite Antea Group du 25/06/2021)

Une nouvelle échelle limnimétrique en tôle émaillée de 4 mètres de hauteur est à installer au droit de l'ouvrage de fuite de manière à permettre une lecture facile du niveau d'eau depuis la crête. Elle sera placée sur le radier de l'ouvrage de fuite (cote d'environ 81,00 m NGF). L'échelle limnimétrique permettra donc une lecture du niveau d'eau entre les cotes 81,00 m NGF et 85,50 m NGF (+ 20 cm / seuil de l'évacuateur).

Une grille métallique devra être mise en place en amont de la conduite de fuite pour piéger les embâcles (cf. photographie en figure 19). La grille sera protégée contre la corrosion, et sera solidement fixée à l'ouvrage en béton existant. La grille métallique respectera les normes de fabrication en vigueur et proviendra d'un fournisseur agréé.

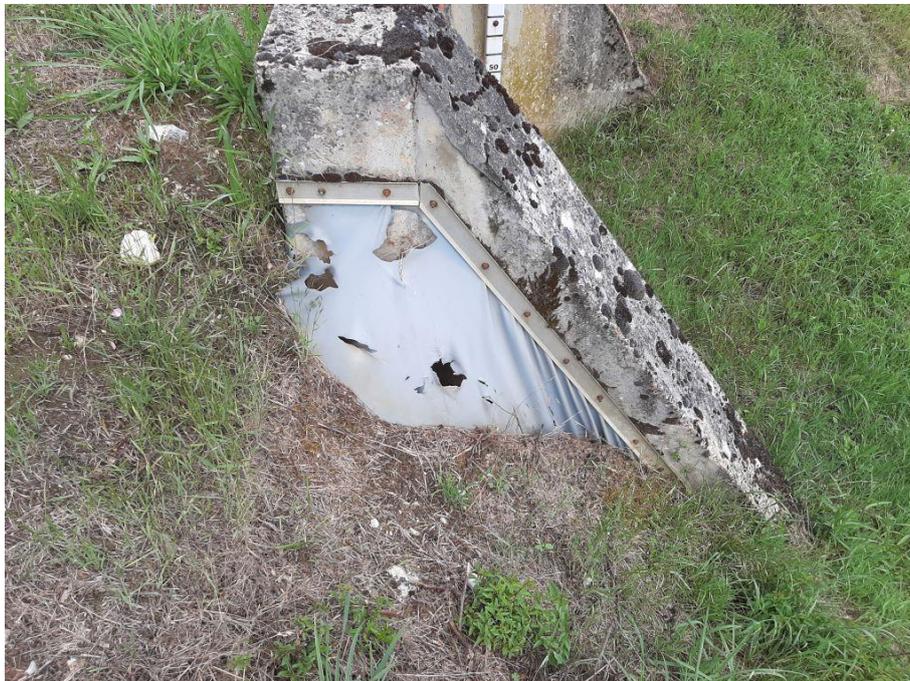
Figure 12 : Photographie de l'accrochage de la géomembrane en amont de l'ouvrage de fuite (source : visite Antea Group du 24/06/2021)

La réparation de l'étanchéité sur le parement amont consiste à reprendre l'ancrage de la géomembrane au droit du seuil de l'évacuateur de crue et au droit de l'ouvrage en béton en amont de l'ouvrage de fuite.

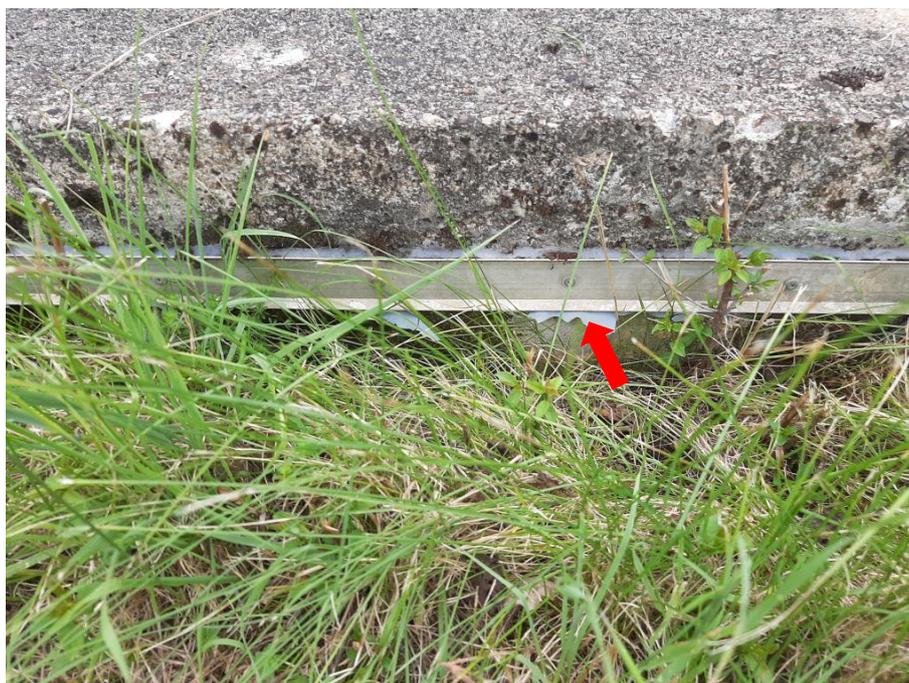
Figure 13 : Photographie de l'accrochage de la géomembrane sur le seuil de l'évacuateur de crue (source : visite Antea Group du 24/06/2021)

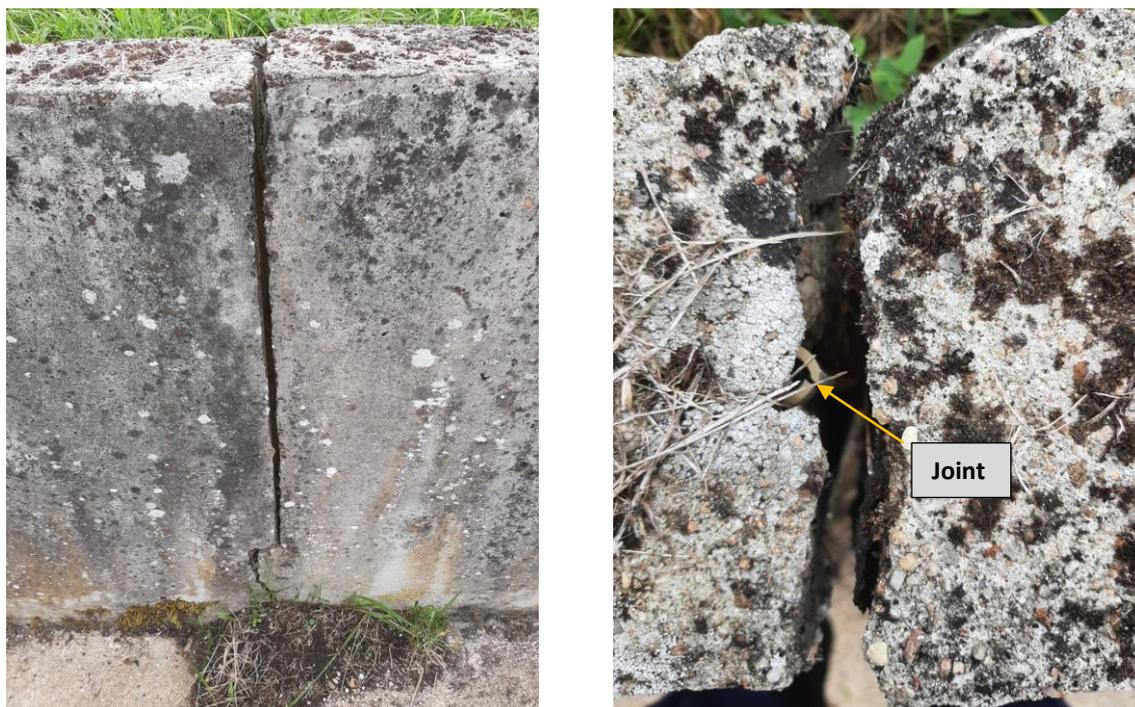
Pour rappel, une fissure est présente au travers du seuil à environ 4,80 m de l'extrémité et elle possède notamment une ouverture importante sur le muret en rive droite (environ 2 cm). Sur le muret en rive gauche, la fissure a une ouverture d'environ 0,5 cm, et un léger décrochement amont-aval est également visible. Dans le radier, la fissure, dont l'ouverture est également estimée à 0,5 cm, est comblée par de la végétation.

Figure 14 : Photographie de la fissure sur le muret rive gauche du seuil (source : visite Antea Group du 24/06/2021)

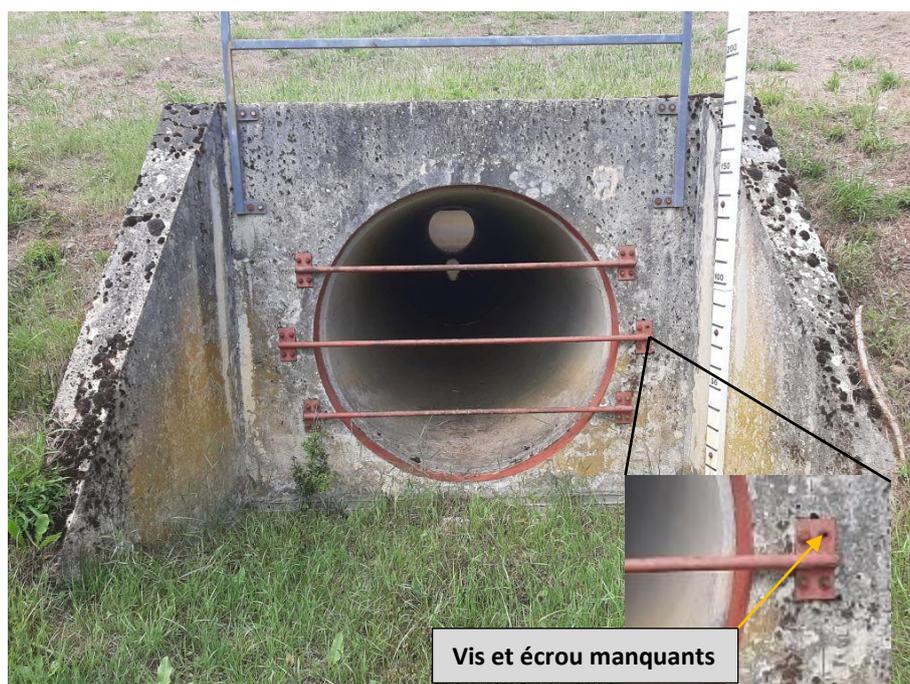
Figure 15 : Photographie de l'amont de la conduite de fuite (source : visite Antea Group du 24/06/2021)

Les éléments à mettre en place seront identiques à l'existants. Ils proviendront d'un fournisseur agréé et seront traités anti-corrosion.
