Programme d'Action de Prévention des Inondations du bassin de la Neste 2017-2019

Dossier de candidature - PAPI complet

Diagnostic - Rapport n°1

Version de mars 2017

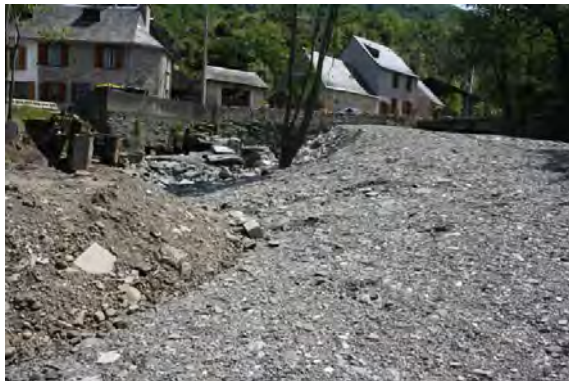
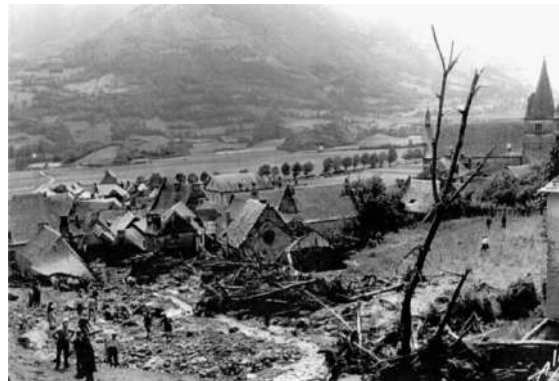
Fig. 9. Dégâts occasionnés par les torrents sur leur cône de déjection

Les torrents peuvent charrier rapidement de grosses quantités de matériaux comme la Mousquère. Ces matériaux se déposent alors sur le cône de déjection et peuvent entièrement obstruer le lit mineur provoquant la divagation des eaux. Des phénomènes de laves torrentielles peuvent également être observés comme ce fut le cas sur l'Erabat et 1953.

La Mousquère en 2013

L'Erabat en 1953 © <http://www.aure-sobrarbe.net/>

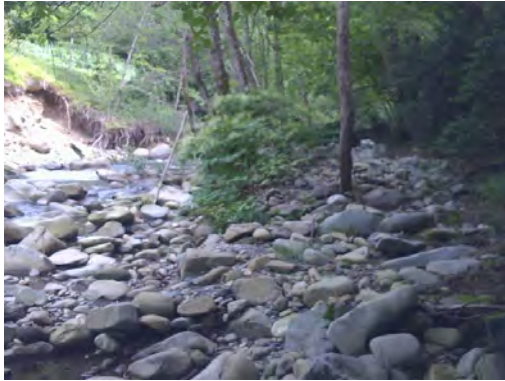
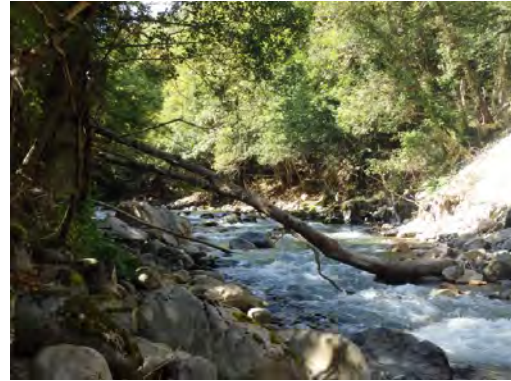
Fig. 11. Neste et Neste du Louron

Les rivières torrentielles qui s'écoulent dans des zones encaissées. La zone inondable est alors réduite mais les vitesses importantes laissent augurer d'un fort risque d'érosion. Il s'agit notamment de la Neste entre Sarrancolin et Izaux et de la Neste du Louron entre Bordères-Louron et Arreau. Ce linéaire peut être pavé par de gros blocs en fond.

Neste du Louron en aval de Bordères-Louron

Neste en aval de Sarrancolin

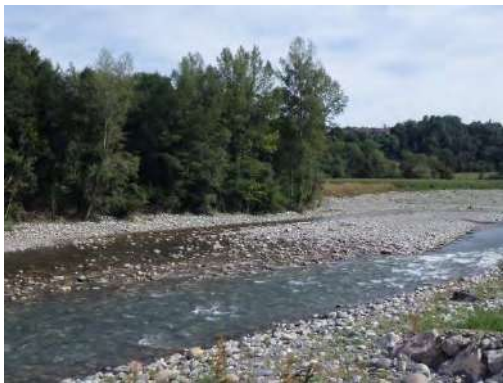
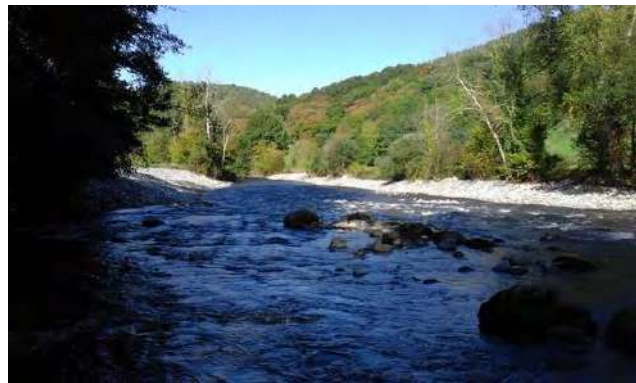
Les rivières où le caractère torrentiel est moins prononcé avec des zones d'engravement moins importantes mais où des phénomènes de divagation sont observés et susceptibles d'accroître le risque lié au crues. C'est le cas de la basse Neste en aval d'Izaux.

Neste à Aventignan

Neste à Izaux

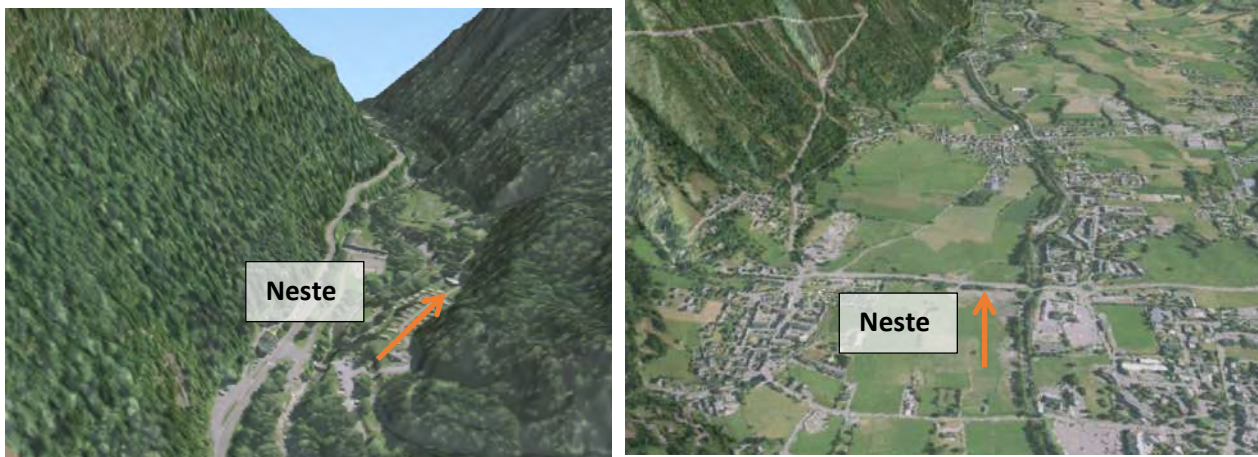
- fortement encaissées avec une faible expansion possible des crues (Aragnouet, Camous)
- où les débordements de la Neste peuvent se propager dans le lit majeur. Il s'agit de zone où la vallée alluviale est large (Saint-Lary, Bordères Louron, aval d'Izaux)

Neste à Aragnouet – rivière encaissée

Neste à Saint-Lary – large vallée alluviale

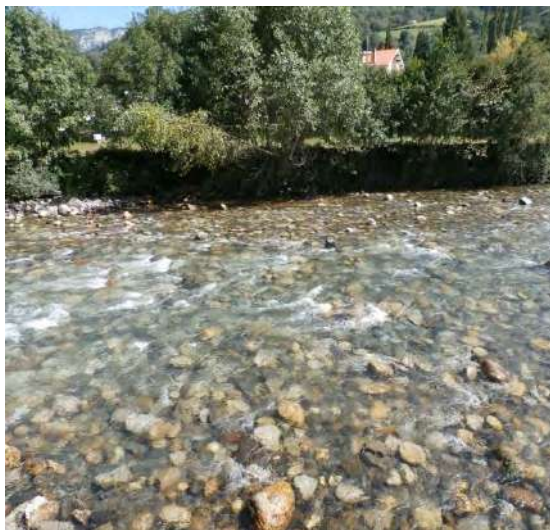
Le pavage est constitué d'éléments plus grossiers que ceux des bancs mobiles, et souvent bien enchâssés. Celui-ci est visible fréquemment sur les Nestes, notamment sur le secteur Cadéac - Izaux.

Granulométrie élevée – pavage à Arreau

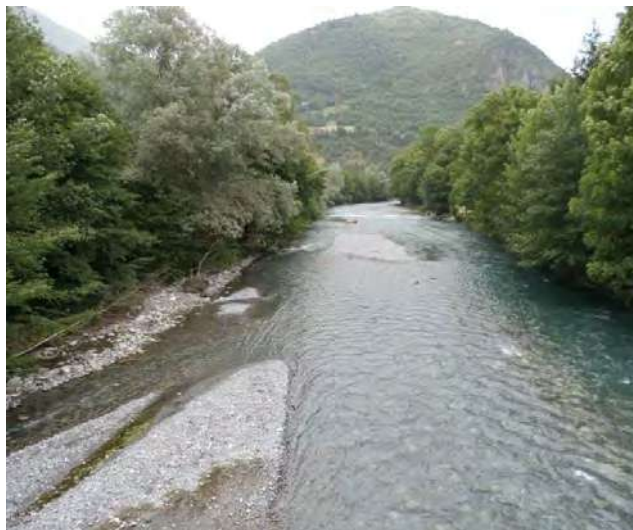
Fig. 17. Exemple de pavage

Granulométrie mixte – Guchan

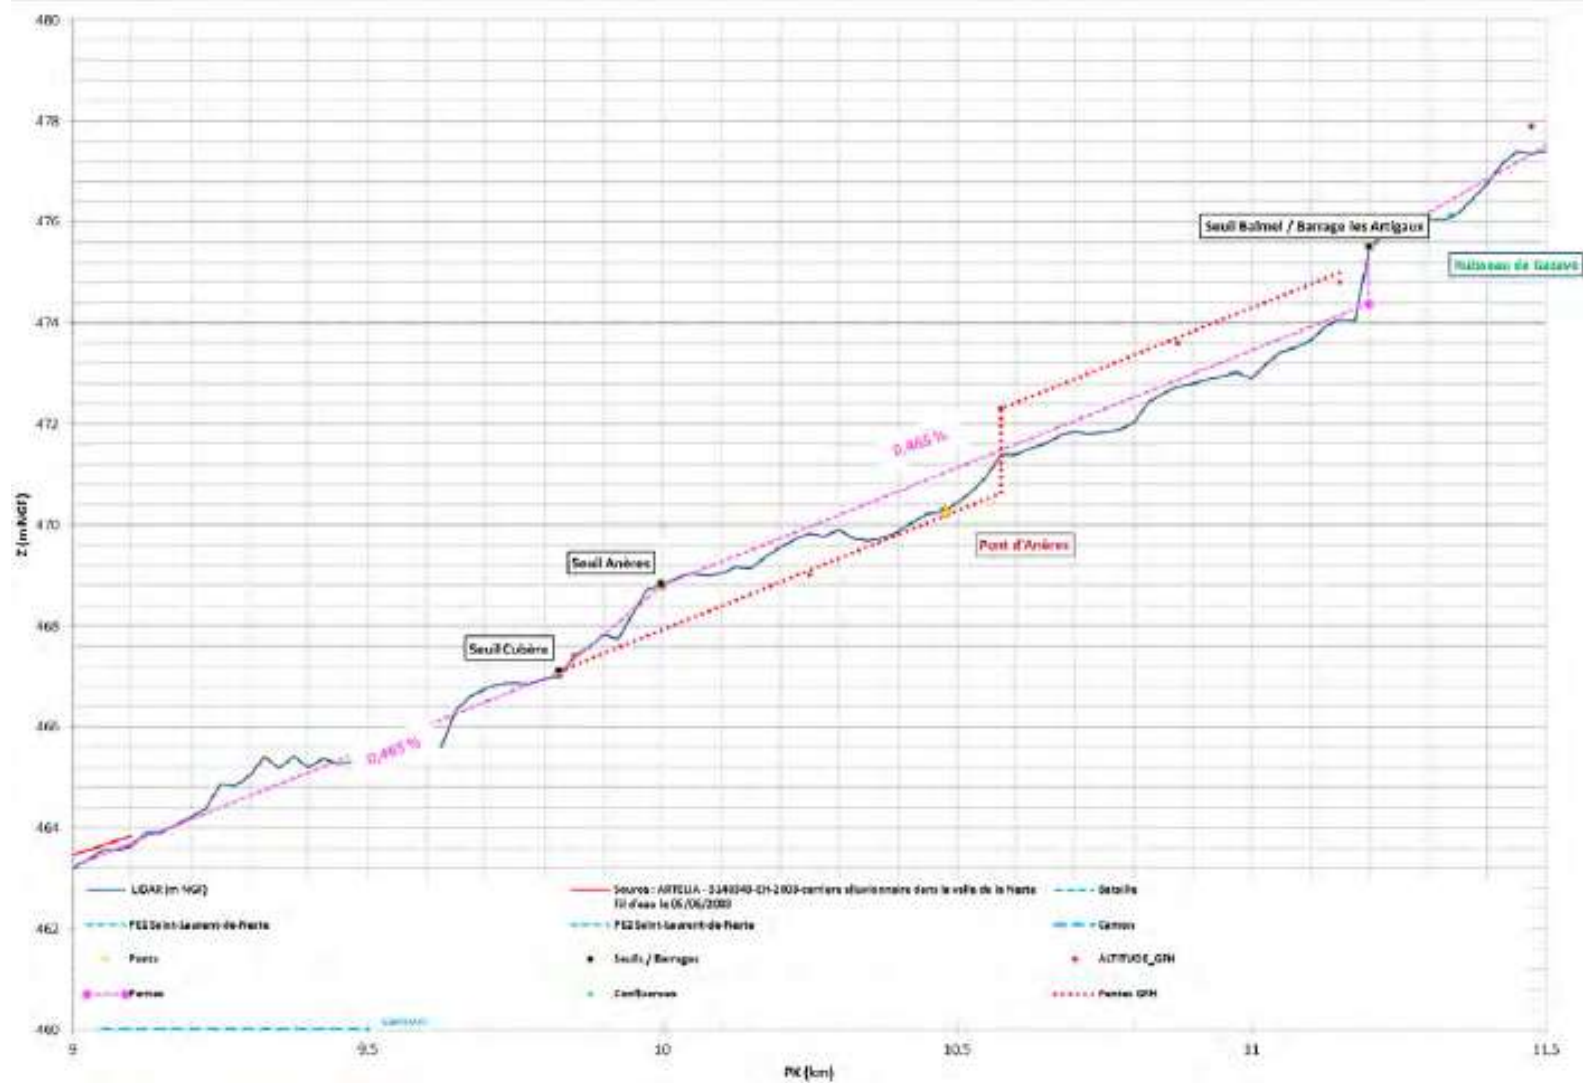
Fig. 19. Cas réel d'influence des seuils

Les seuils : cas réel

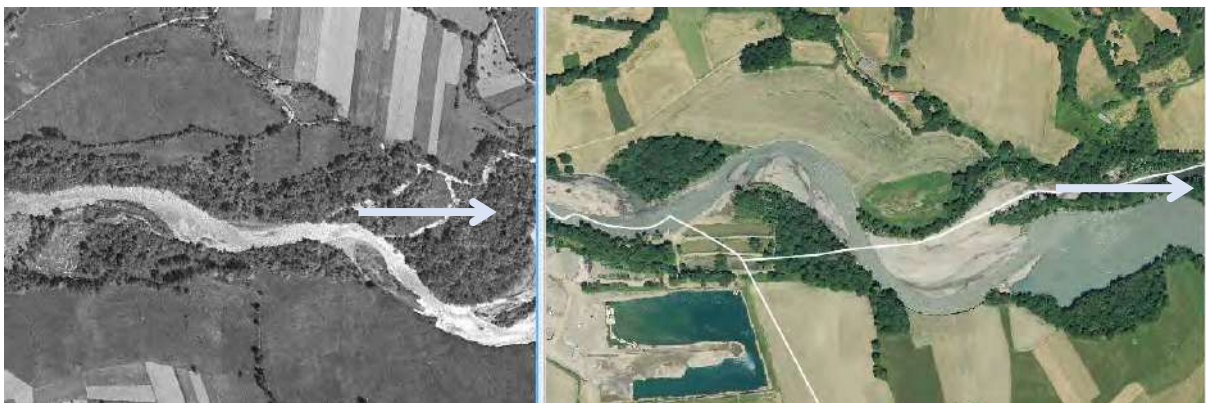
Fig. 23. Mobilité de la Neste à Aventignan

Basse Neste : entre Izaux et la Garonne. Cette mobilité est difficilement appréciable par l'analyse des photos aériennes historiques en raison de la forte anthropisation du linéaire et des prélèvements de matériaux par les gravières qui ont eu tendance à fixer le lit. Cette mobilité s'exprime néanmoins par des érosions constatées lors des crues.

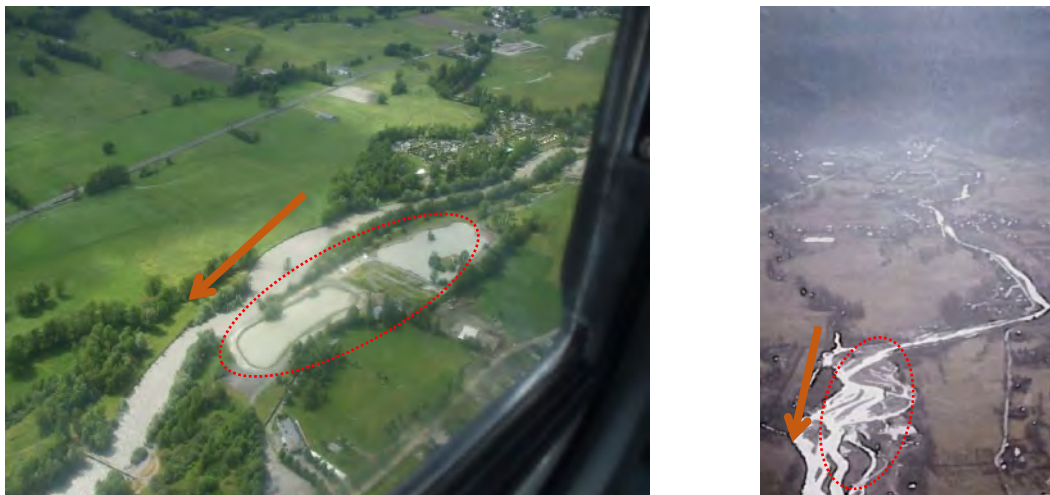
Fig. 25. Expression de la mobilité sur une zone contrainte à Vielle-Aure –2013 (g) et 1982 (d)

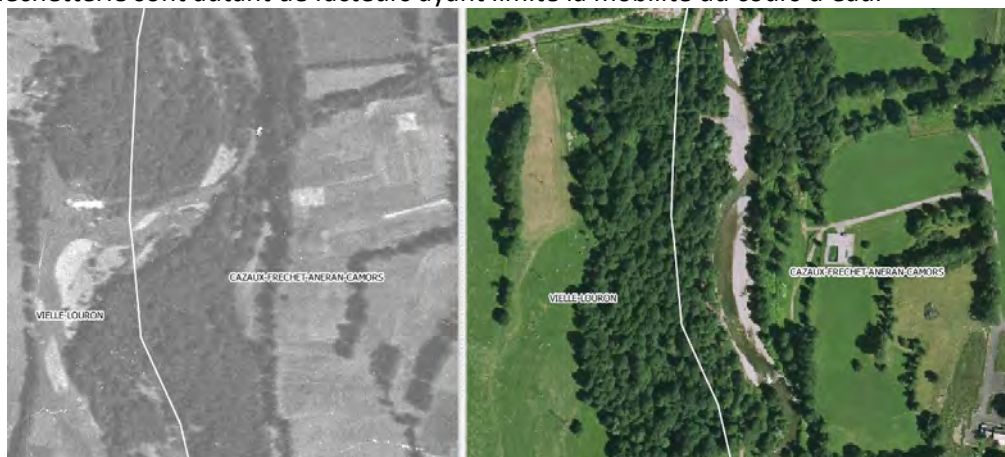
Fig. 26. Mobilité de la Neste du Louron à Vielle-Louron (1948 / 2013)

Neste du Louron : entre Loudenvielle et Vielle-Louron. La situation est sensiblement la même que sur la zone précédente. En effet, la création du centre thermo-ludique, d'habitat, ou l'implantation d'une déchetterie sont autant de facteurs ayant limité la mobilité du cours d'eau.

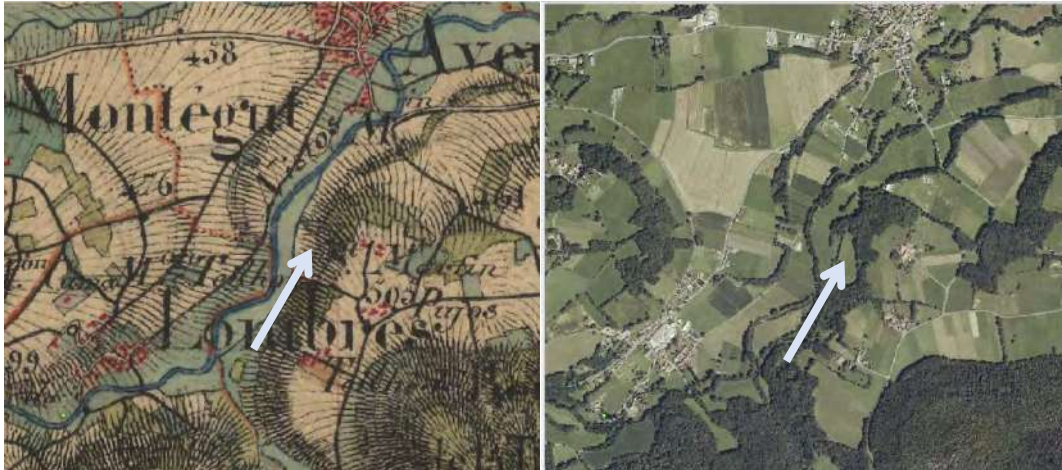
Fig. 27. Absence de mobilité du Nistos à Aventignan (état-major / 2013)

Les autres cours d'eau ne montrent pas d'évolution de leur lit : ils ne sont pas mobiles. C'est le cas des torrents encaissés ou du Nistos, dernier affluent de la Neste avant sa confluence avec la Garonne.

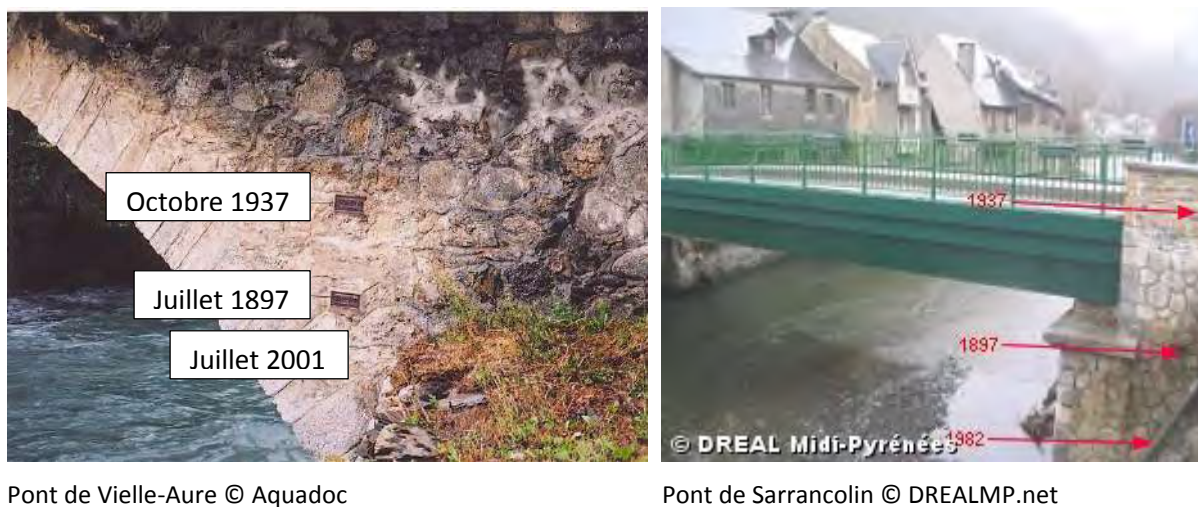
Fig. 28. Repères de crues positionnés sur des ponts

La crue de **1897** est la mieux documentée avec 18 plaques repérées sur le réseau hydrographique.

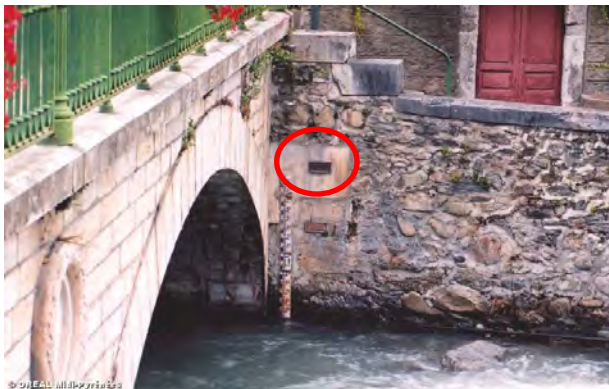
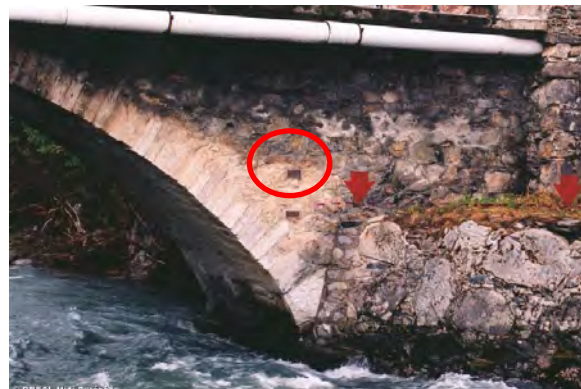
Fig. 30. Plaques de la crue de 1937

Seule la crue de 1937 dispose de repère de crues, elle dépasse la crue de 1897 de plusieurs dizaines de centimètres et semble la plus importante qu'ait connue la Neste depuis le début du 20^{ème} siècle.

Pont d'Arreau © DREALMP.net

Pont de Vielle-Aure © DREALMP.net

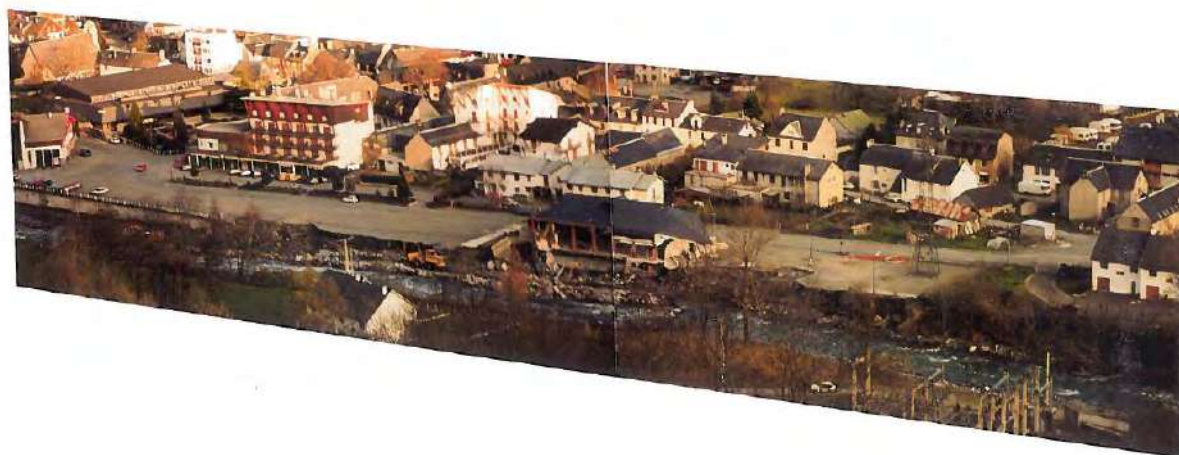
La crue de 1982 a occasionné des dégâts considérables sur toute la Neste. De fortes érosions sont constatées à Saint-Lary (ruine du chemin en rive droite, destruction de la patinoire). Bien que présente dans les mémoires, cette crue à notre connaissance n'a pas fait l'objet de matérialisation (plaque) et de seulement 2 lasses de crues en amont de Bazus-Aure, dont le pont fut emporté.

Fig. 31. Dégâts occasionnés par la crue de 1982 sur la rive droite de Saint-Lary

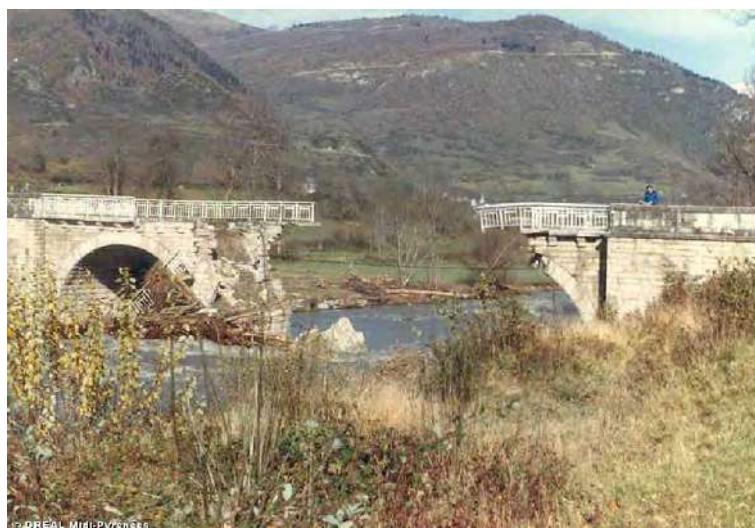
Fig. 32. Pont de Bazus-Aure emporté par la crue de novembre 1982

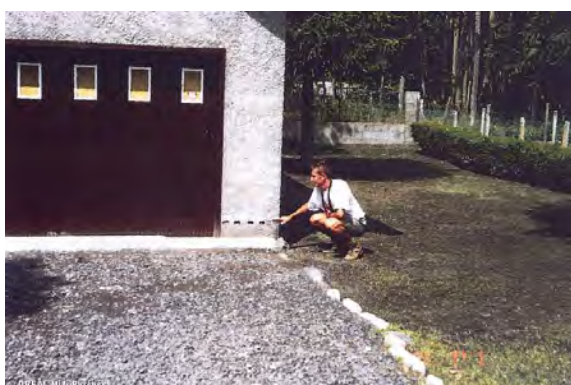
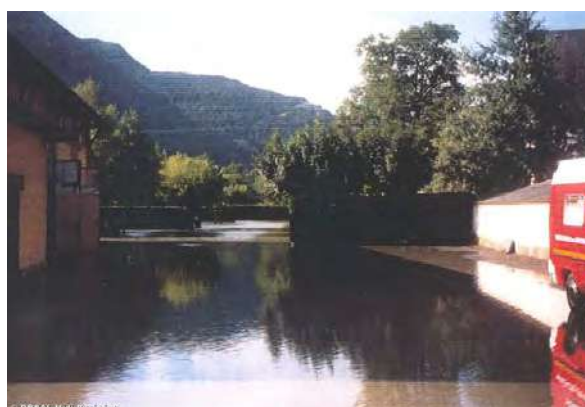
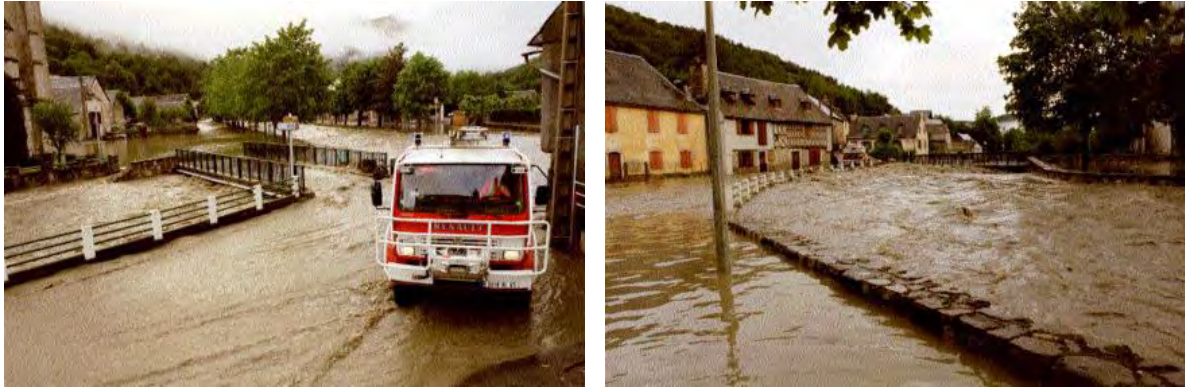
Fig. 34. Photos de la crue du 5 juillet 2001

L'épisode de juillet 2001 a marqué la mémoire locale, d'aucuns comparant à un autre événement du même type survenu en 1982. Cette crue est globalement d'une importance inférieure à celle de 1937 et sensiblement identique à celle de 1982 à l'exception de la vallée du Louron. Les inondations de 2001 ont fait l'objet d'une forte capitalisation avec 196 laisses de crue mais malheureusement d'aucune matérialisation sous forme de repères.

Lotissement Bernet à Vielle-Aure © DREALMP.net

Camping de Sarrancolin © DREALMP.net

Bordères-Louron © Yves Salles

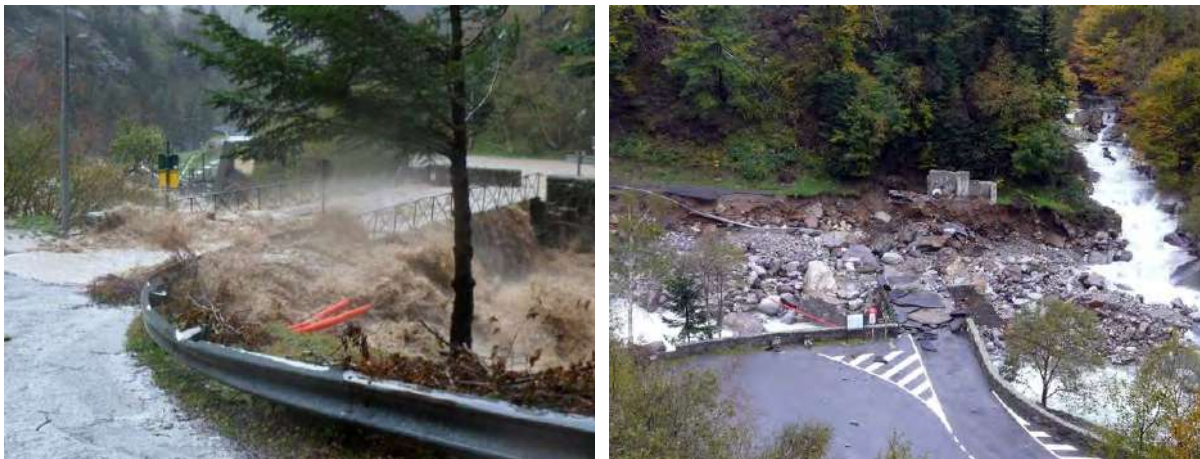
Destruction du Pont de Prat. Clichés pendant (à gauche) et après la crue (à droite) © SHEM

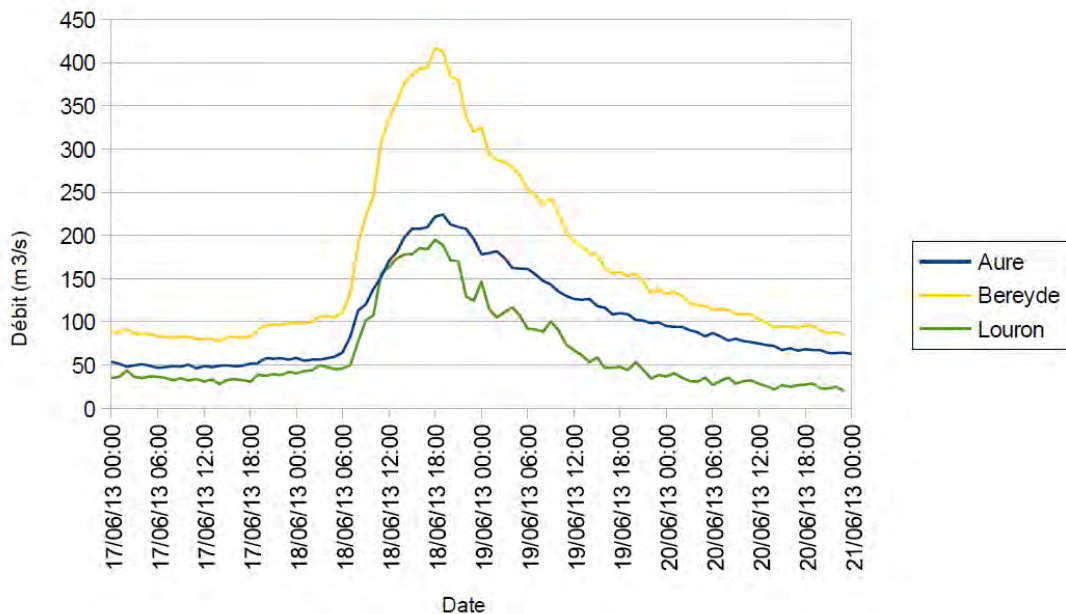
Fig. 37. Hydrogramme de la crue de juin 2103 – Source : REX PSC Garonne-Tarn-Lot

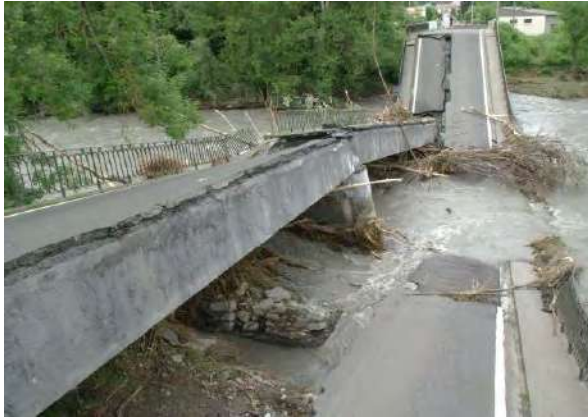
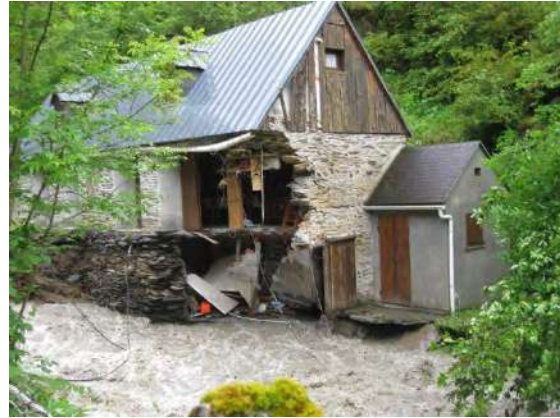
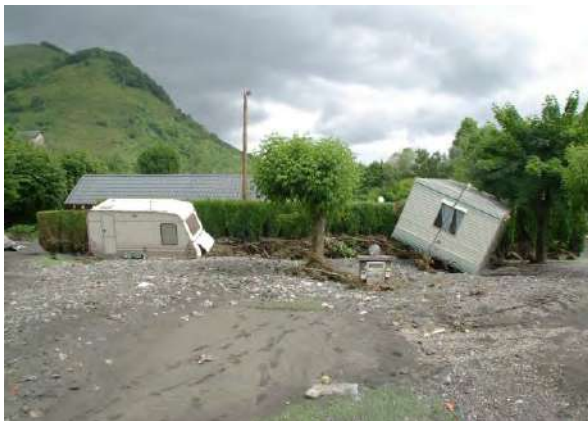
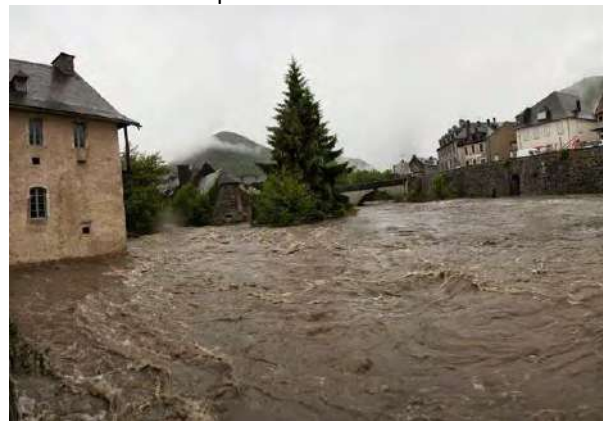
Fig. 38. Clichés de la crue de juin 2013

Pont de Saint-Laurent-de-Neste © CG65

Habitation à Bourisp © CG65

Camping de Sarrancolin © CG65

Confluence des Nests d'Aure et du Louron à Arreau

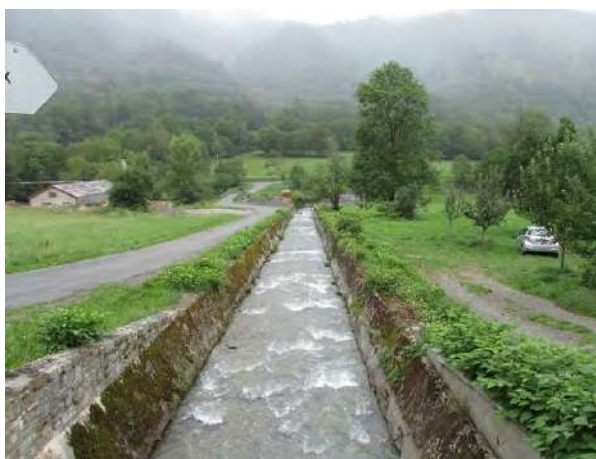
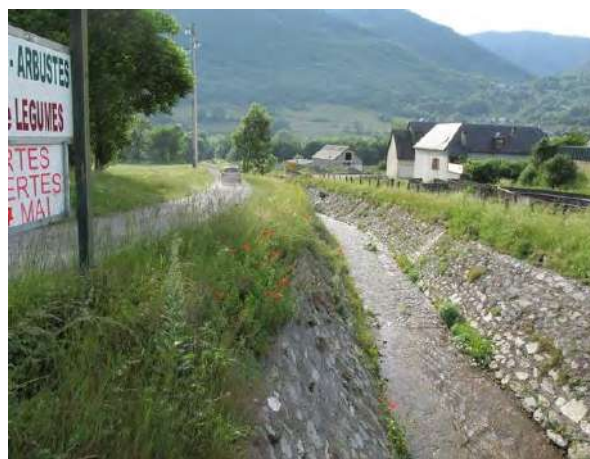
Certains torrents sont chenalisés dans leur partie basse jusqu'à leur confluence avec la Neste afin d'assurer le transit des débits liquides et solides : c'est le cas de l'Erabat à Ancizan, du ruisseau du Goutau à Loudenvielle ou du St Germais à Vignec. Sur cette même commune, les ruisseaux St Jacques et St Germais sont équipés de plages de dépôts et de barrages-grilles en amont de la zone urbanisée.

Chenal du ruisseau du Goutau à Loudenvielle

Chenal du ruisseau d'Erabat à Ancizan

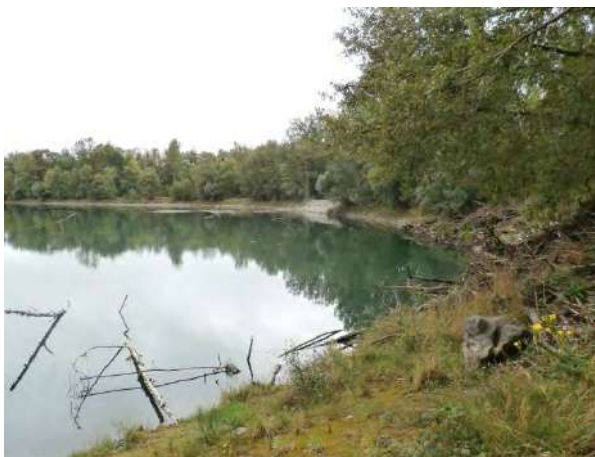
Cordon de protection d'une ancienne gravière - Aventignan

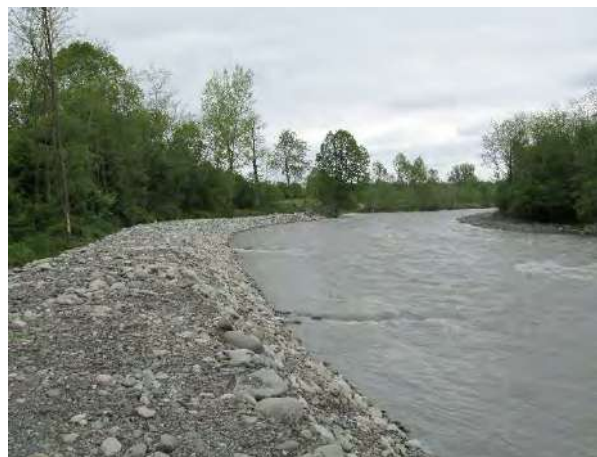
Digue de galets réalisée en post-crue 2013 - Bizous

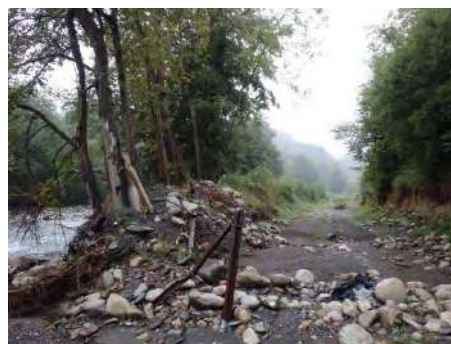
Peu d'endiguements sont recensés sur ce tronçon. On notera tout de même l'ouvrage de protection de ce qui était probablement le canal d'alimentation du moulin de Rebouc à Héches (photo ci-contre), endommagé par la crue de 2013 (pk 25.5). Des travaux de réfection ont été réalisés suite cette crue.

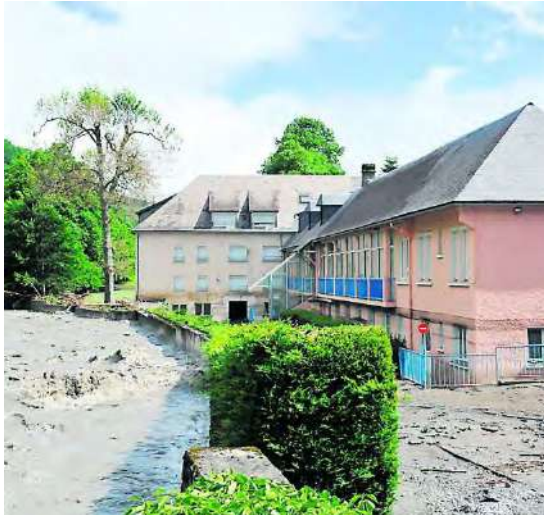
Le premier endiguement du tronçon est celui du centre de vacances Jean-Moulin. Ce centre est fréquemment inondé malgré le mur de protection. En effet, ce dernier fut complètement submergé en juin 2013. Les autres endiguements se situent sur la partie alluviale amont des Nestes (tronçon 3). Les aménagements sont localisés en amont de Bazus-Aure et ont pour but de protéger les principaux enjeux suivants : base de loisir d'Agos, Lotissement Bernet, zones habitées sur Vignec, Saint-Lary et Vielle-Aure en rive gauche et droite.

Digue de protection du centre Jean Moulin

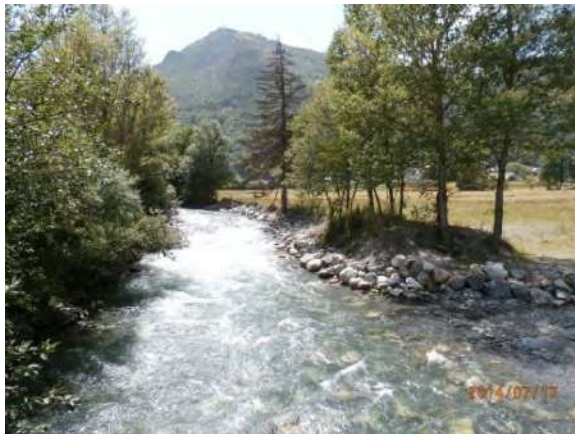
Digue de protection de terres agricoles à Vignec
PK 50.6 – Tronçon 3

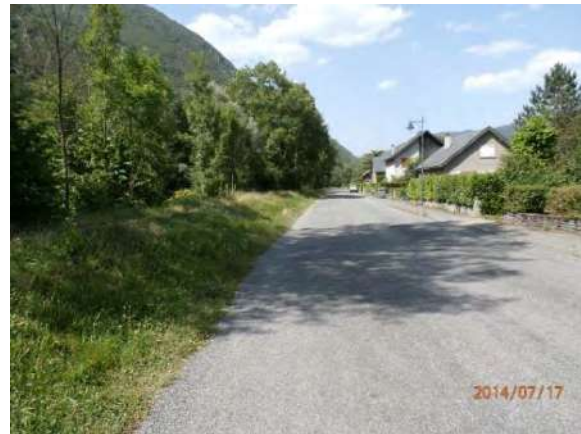
Digue de protection du lotissement Bernet à Vielle-Aure - PK 48.8 – Tronçon 3

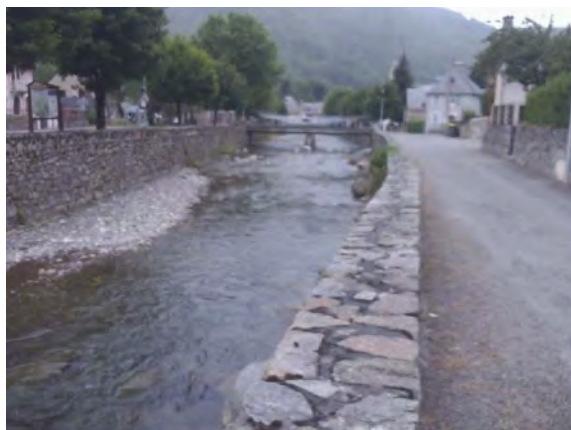
Quelques endiguements ont été répertoriés dans la vallée du Louron. On peut citer la digue du canal d'alimentation du moulin d'Avajan ou encore l'endiguement dans la traversée de Bordères Louron. Les endiguements recensés entre Avajan et Genos semblent être quant à eux consécutifs aux crues de Juin 2013.

Digue à Bordères-Louron – Neste du Louron
PK 45.6 – Tronçon 5

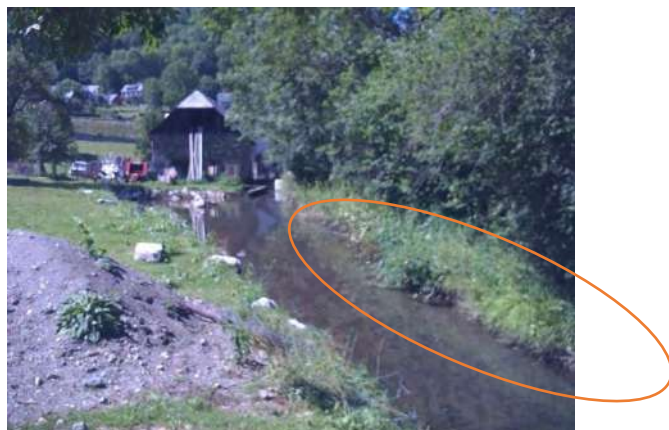
Digue de canal à Avajan – Neste du Louron
PK 49.6 – Tronçon 5

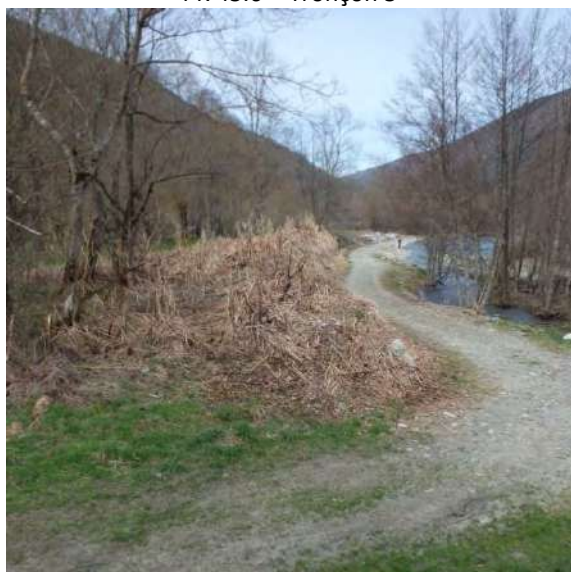
Digue rive gauche à Vielle-Louron – Neste du Louron -
PK 51– Tronçon 5

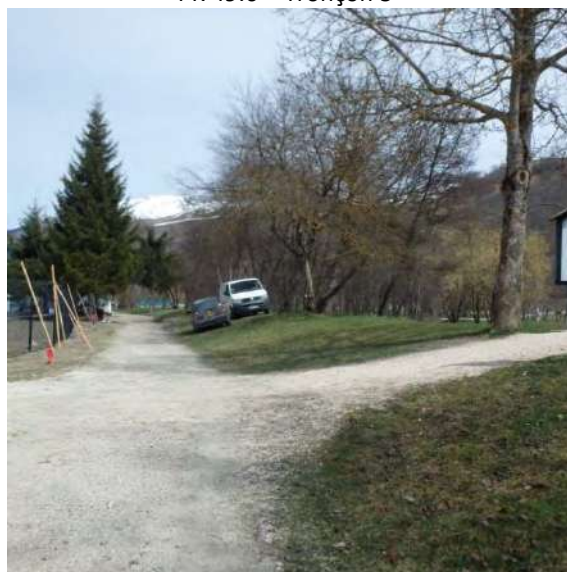
Digue à Génos – Neste du Louron
PK 55.22 – Tronçon 5
