*Communauté  
de Communes  
de la Région  
de Brumath*

Projet de mise en œuvre d'un  
**PROGRAMME D'ACTION DE  
PREVENTION DES INONDATIONS (PAPI)  
DE LA ZORN AVAL ET DU LANDGRABEN**

**DIAGNOSTIC APPROFONDI ET PARTAGÉ  
DU TERRITOIRE**

Version du 29/04/2016 modifiée suite aux réserves Commission Mixte Inondation  
de novembre 2015

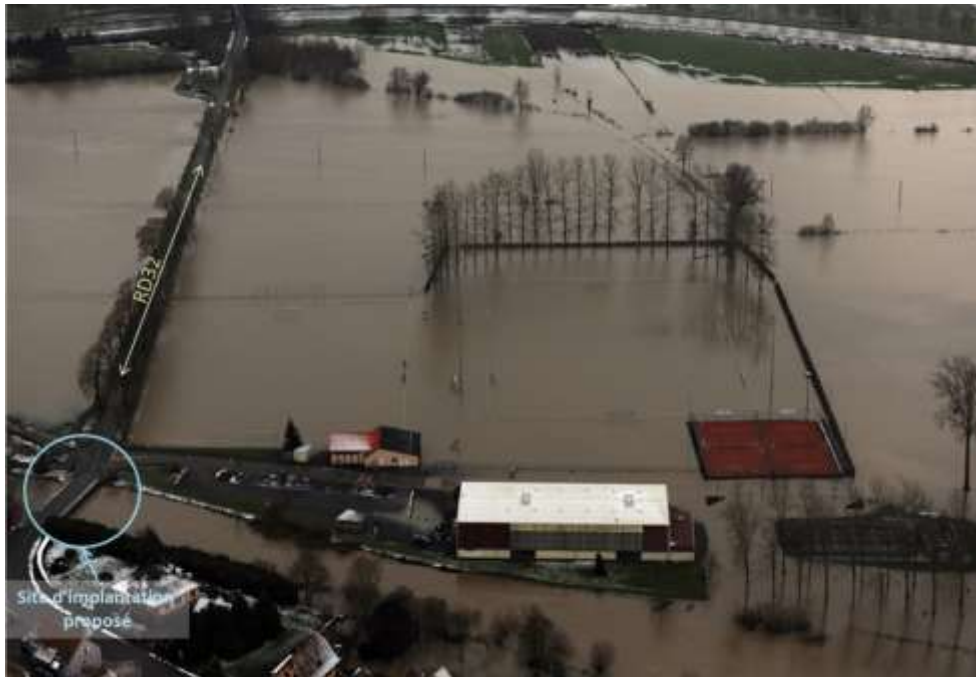
Figure 9 : Localisation de l'implantation potentielle d'une nouvelle station hydrométrique  
Source photographie: DREAL Alsace

A Schwindratzheim, la zone de débordement pour une crue décennale est aussi large à Schwindratzheim et à Waltenheim-sur-Zorn. La route D32 n'est pas inondée pour cette occurrence de crue et reste hors d'eau pour une crue supérieure (vicennale) comme celle de décembre 2010 (Figure 9). Cependant, il existe sous la route des dalots qui permettent à l'eau de transiter d'amont en aval et qui crée un effet de bouillonnement du côté aval. Ce bouillonnement peut entraîner une mauvaise mesure de la hauteur d'eau. Le site n'est donc pas propice à l'installation d'une nouvelle station car il serait difficile de jauger tout le débit de crue.

De plus, il apparaît que le lit majeur est plus large qu'à Waltenheim-sur-Zorn. Cette caractéristique entraîne une sensibilité moins importante par rapport à la variation de la hauteur en fonction du débit. En effet, quand la section du cours d'eau devient large, une hausse de débit de crue, même significative, se traduit par une faible variation de hauteur. La DREAL Alsace conseille donc de s'en tenir à la station de Waltenheim-sur-Zorn qui permet de jauger correctement les crues et qui possède un important historique de données.

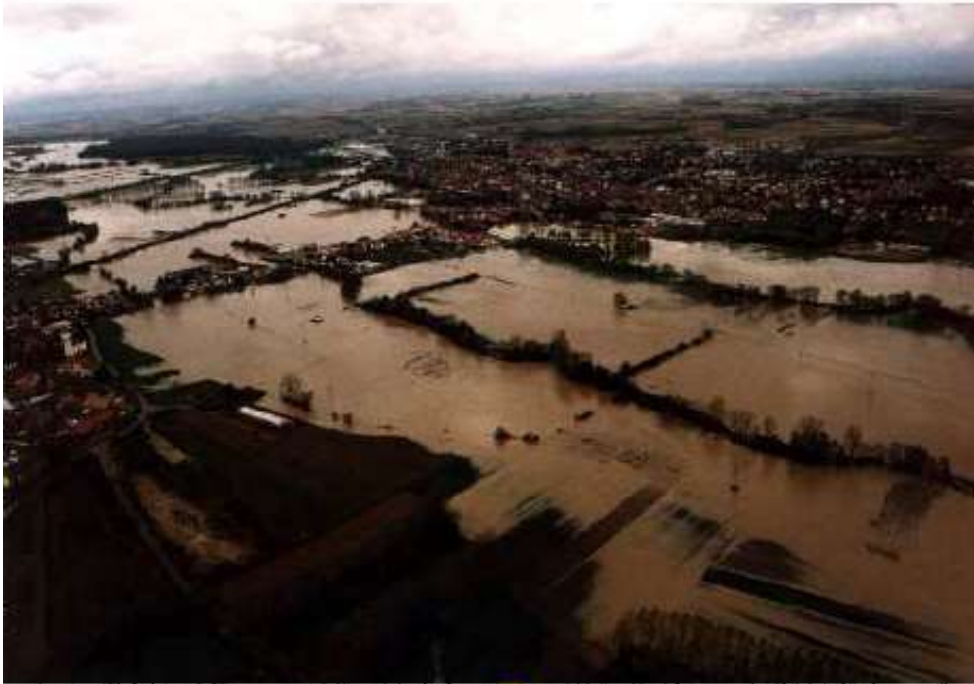
**Figure 14 : Photographie aérienne de la crue de la Zorn en octobre 1998 à Brumath**  
*Source : PPRi Zorn et Landgraben*

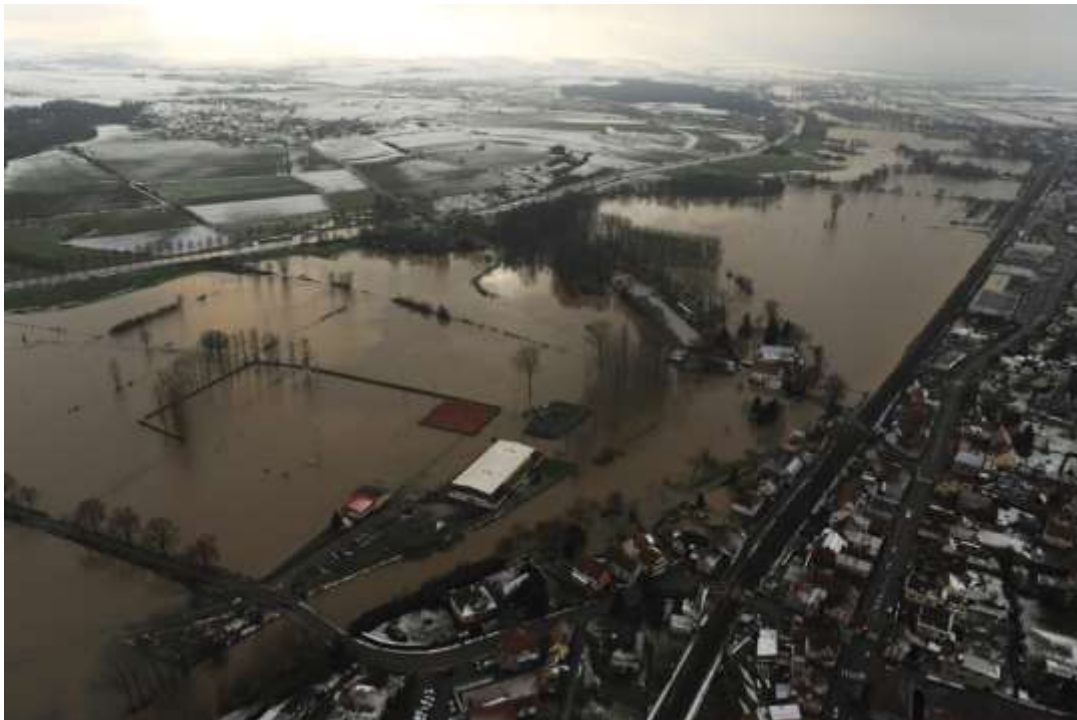
**Figure 15 : Photographie aérienne de la crue de la Zorn du 9 décembre 2010 à Schwindratzheim**  
*Source : DREAL Alsace*

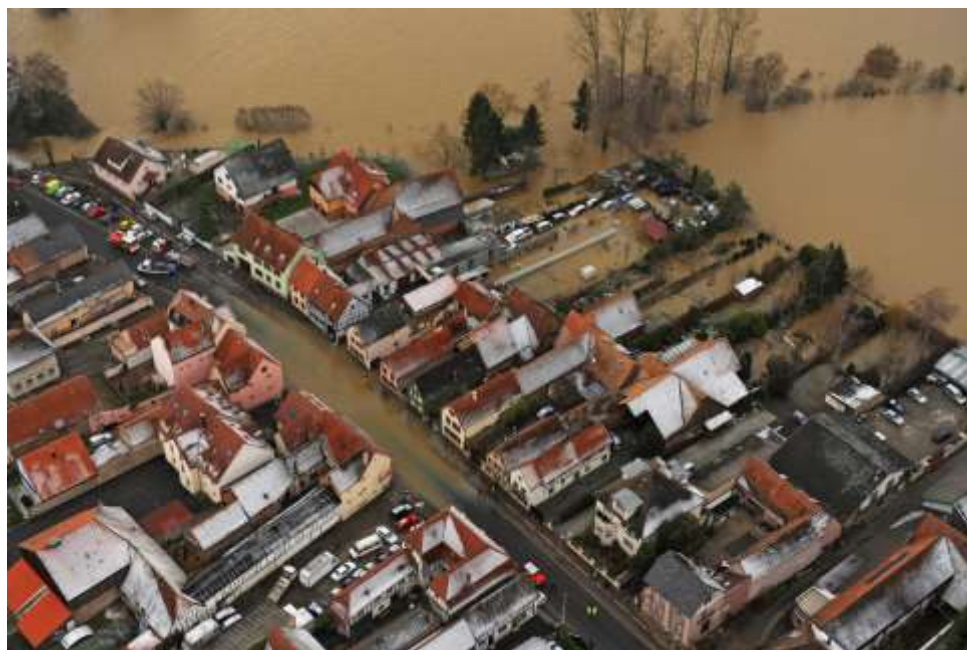
Figure 16 : Photographie aérienne de cure de la Zorn du 9 décembre 2010 à Brumath, avenue de Strasbourg  
Source : DREAL Alsace

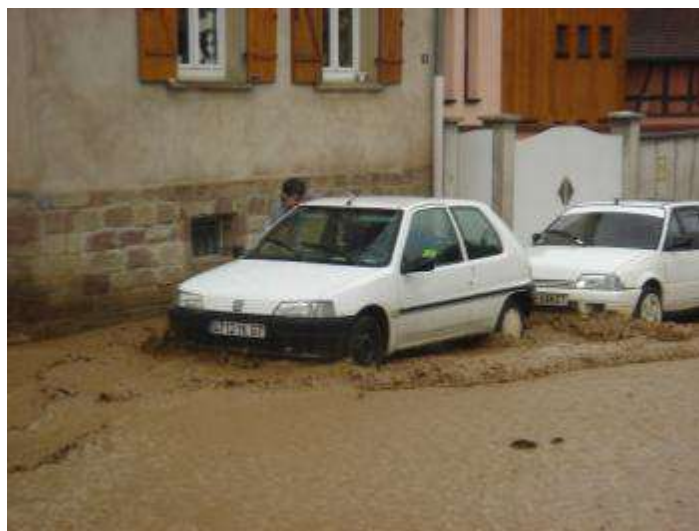
**Figure 17 : Coulée d'eau boueuse à Alteckendorf, mai 2008**

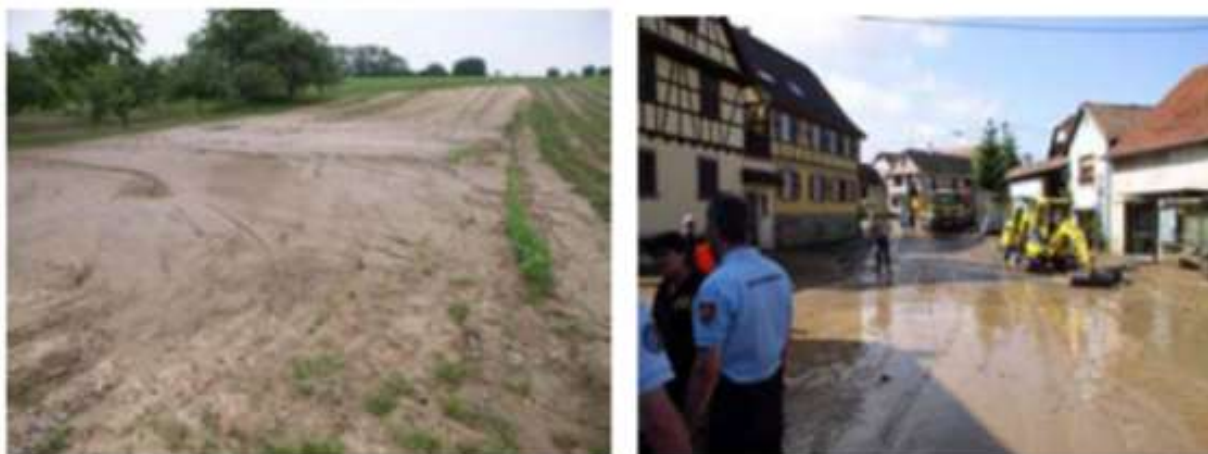
**Figure 18 : Eckwersheim suite aux coulées d'eau boueuse, mai 2008**

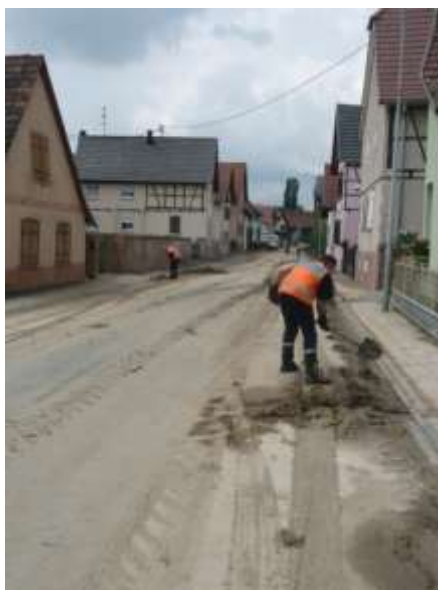
**Figure 19 : Nettoyage de la voirie à Geudertheim après une coulée d'eau boueuse, 4 avril 2010**

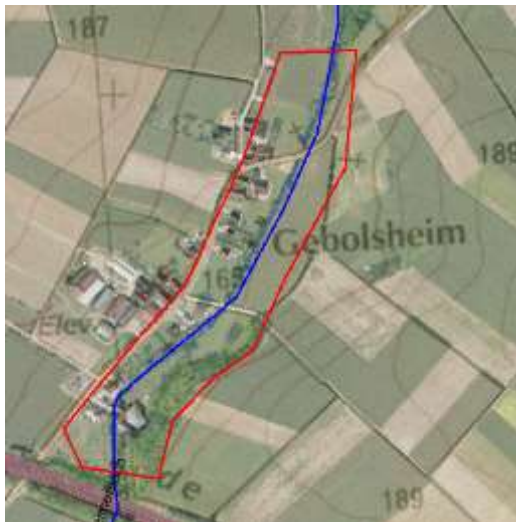
**Figure 24: Zone à modéliser pour le hameau Gebolsheim de la commune de Wittersheim, traversé par le Gebolsheimerbach**

**Le hameau de Wittersheim, Gebolsheim**, traversé par le Gebolsheimerbach, qui sera à modéliser en 2D afin de protéger les habitations qui se trouvent très proche du cours d'eau. Le reste de la commune de Wittersheim n'est pas touché par les inondations du Gebolsheimerbach, une modélisation 2D n'est donc pas nécessaire.

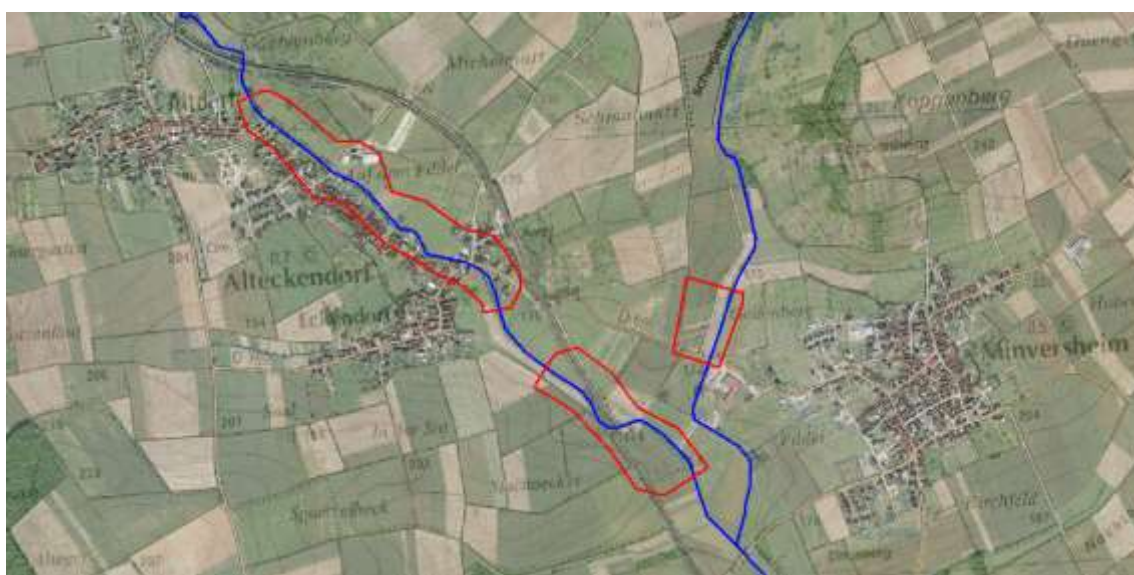
Figure 27: Zones à modéliser en 2D pour Alteckendorf traversée par le Minversheimerbach et Minversheim à proximité du Gebolsheimerbach

La commune d'**Alteckendorf** est longée par le Minversheimerbach, une partie de la zone urbaine représente ainsi un fort enjeu à modéliser en 2D. La commune de **Minversheim** présente un enjeu à modéliser avec une zone classée « zone naturelle à urbanisation futur à moyen terme ».

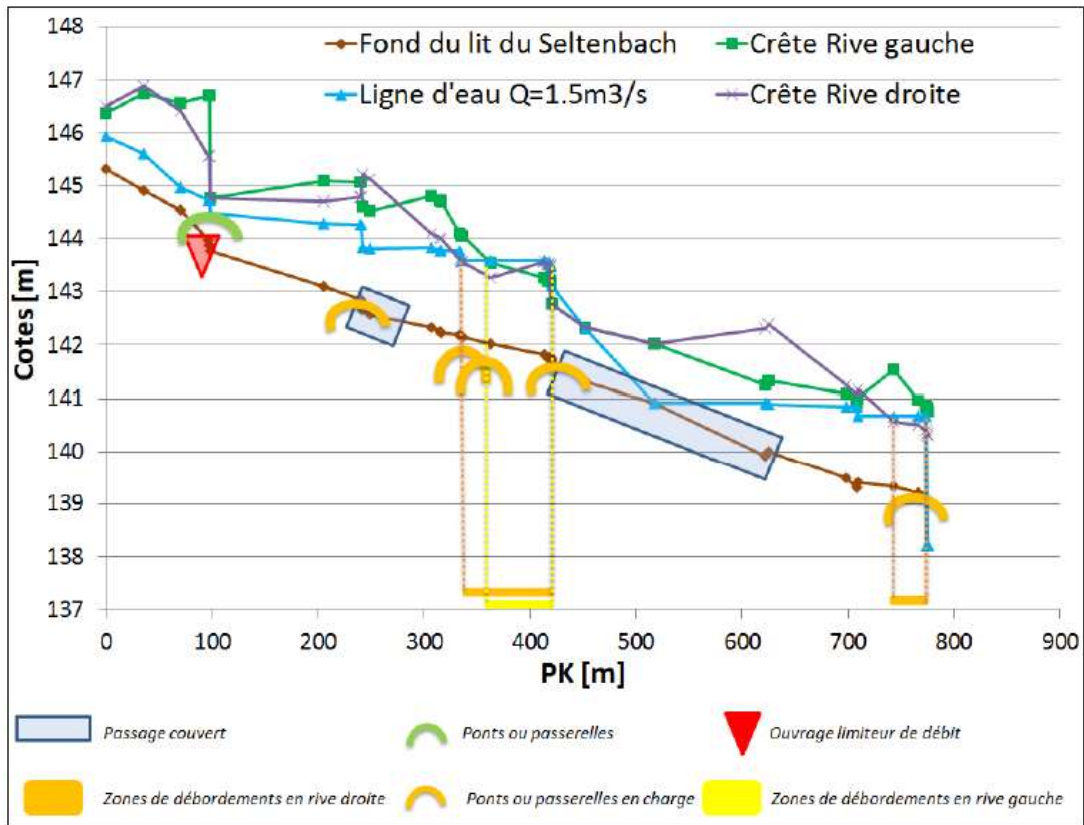
Figure 29: Lignes d'eau et localisation des débordements pour  $Q=1.5\text{m}^3/\text{s}$  (Artelia, 2013)

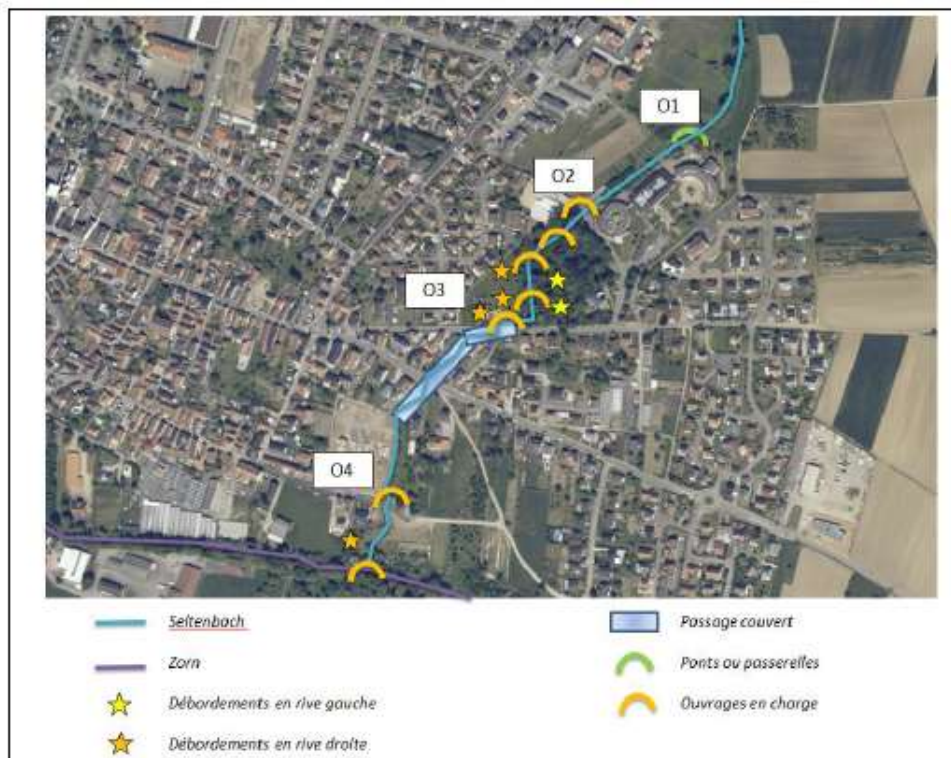
Figure 30: Localisation des débordements pour  $Q=1.5m^3/s$  (Artelia, 2013)

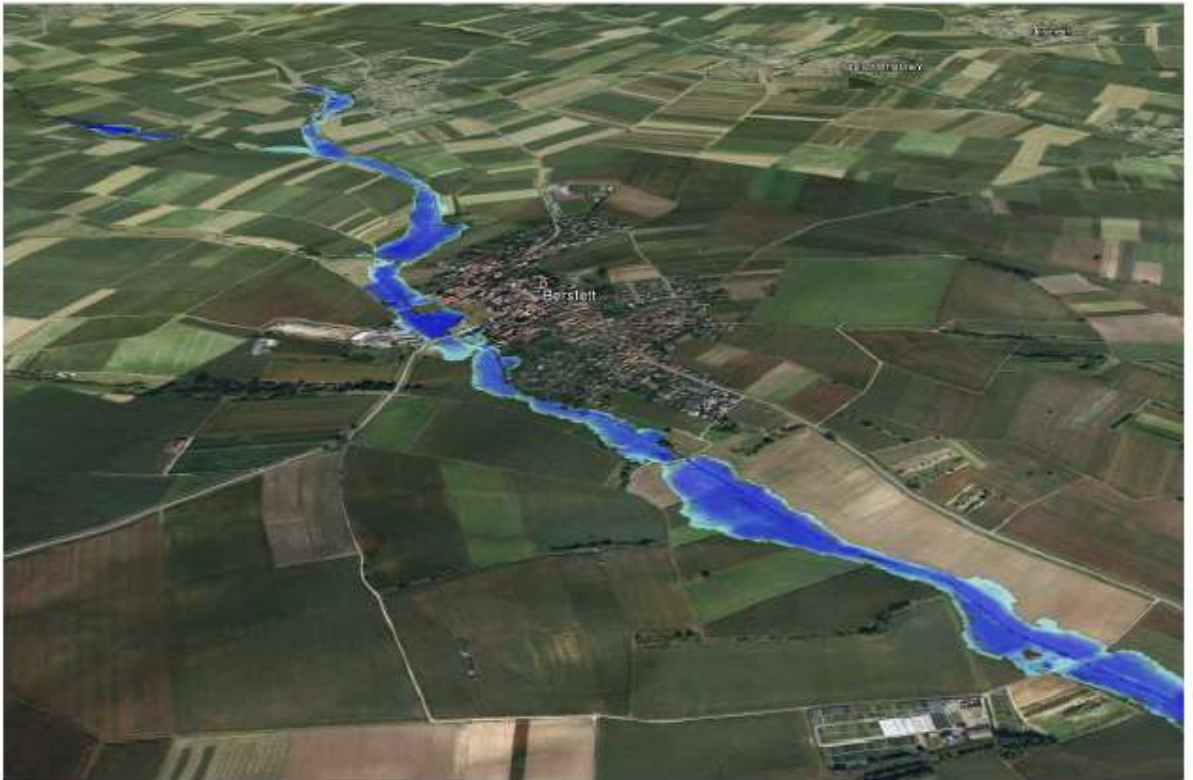
Figure 43: Zones inondables pour la crue centennale dans Google Earth, Berstett (Berest, 2014)

La modélisation hydraulique menée par Berest en 2014 indique un débit maximum à l'entrée de Vendenheim pour le débit centennal et de **6,26 m<sup>3</sup>/s**. Ce débit correspond à l'ordre de grandeur des débits déterminés dans les études précédentes.

Le logiciel HEC RAS permet de déterminer la hauteur maximale atteinte pour chaque profil en travers. La cartographie obtenue ne tient pas compte de la topographie entre les profils, il s'agit d'interpolations. Il est possible de créer un modèle d'élévation du niveau de l'eau et de calculer en chaque point la différence d'élévation avec le MNT du sol. Ainsi, on peut réaliser une cartographie des zones inondables davantage fidèle à la réalité sans toutefois mesurer l'impact de la topographie sur la ligne d'eau entre les profils.

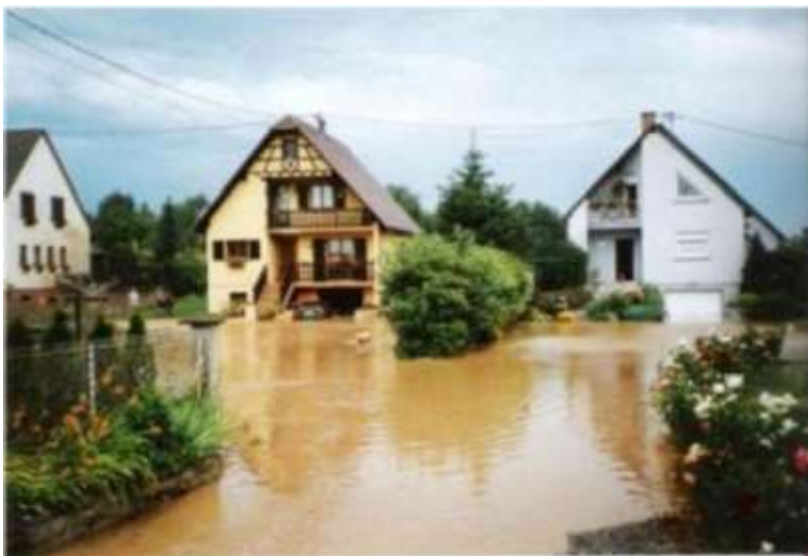
**Figure 53: Rue inondée de Melsheim lors de l'évènement de juin 2006** (source: commune de Melsheim)

Les principales conséquences de ces évènements sont les dégâts affectant le bâti (inondation des caves, garages et jardins, voire du rez-de-chaussée des maisons) et les infrastructures routières (dépôt d'une couche de boue sur la route, colmatage des fossés et canalisations).

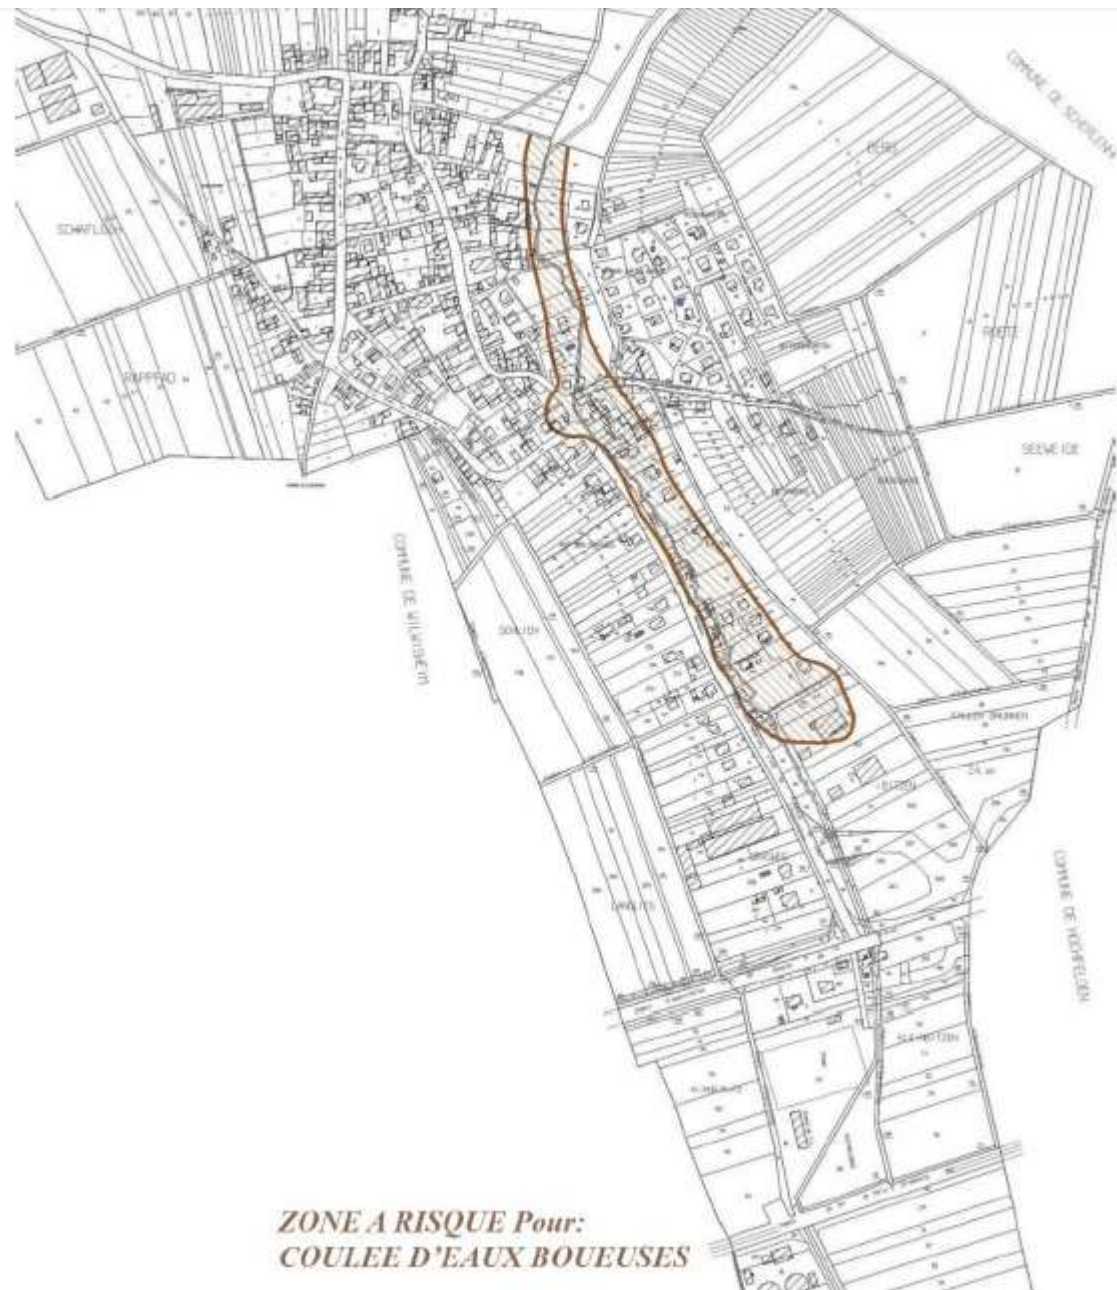
**Figure 54: Délimitation de la zone impactée par des inondations et coulées d'eaux boueuses** Source : Plan Communal de Sauvegarde de Melsheim

Les services de la mairie de Melsheim ont établi une cartographie de la zone à risque d'inondation par débordement et coulées d'eaux boueuses. Ce zonage est basé sur les enjeux impactés lors de différents évènements. La cartographie est présente dans le plan communal de sauvegarde de la commune. Toujours selon les services de la mairie, **17 foyers** ont été recensés touchés à plusieurs reprises lors d'évènements d'inondation. En se basant sur un coût moyen de 11 000 € de dommages par habitations, un seul évènement aurait donc généré **187 000 €** rien que pour les habitations.

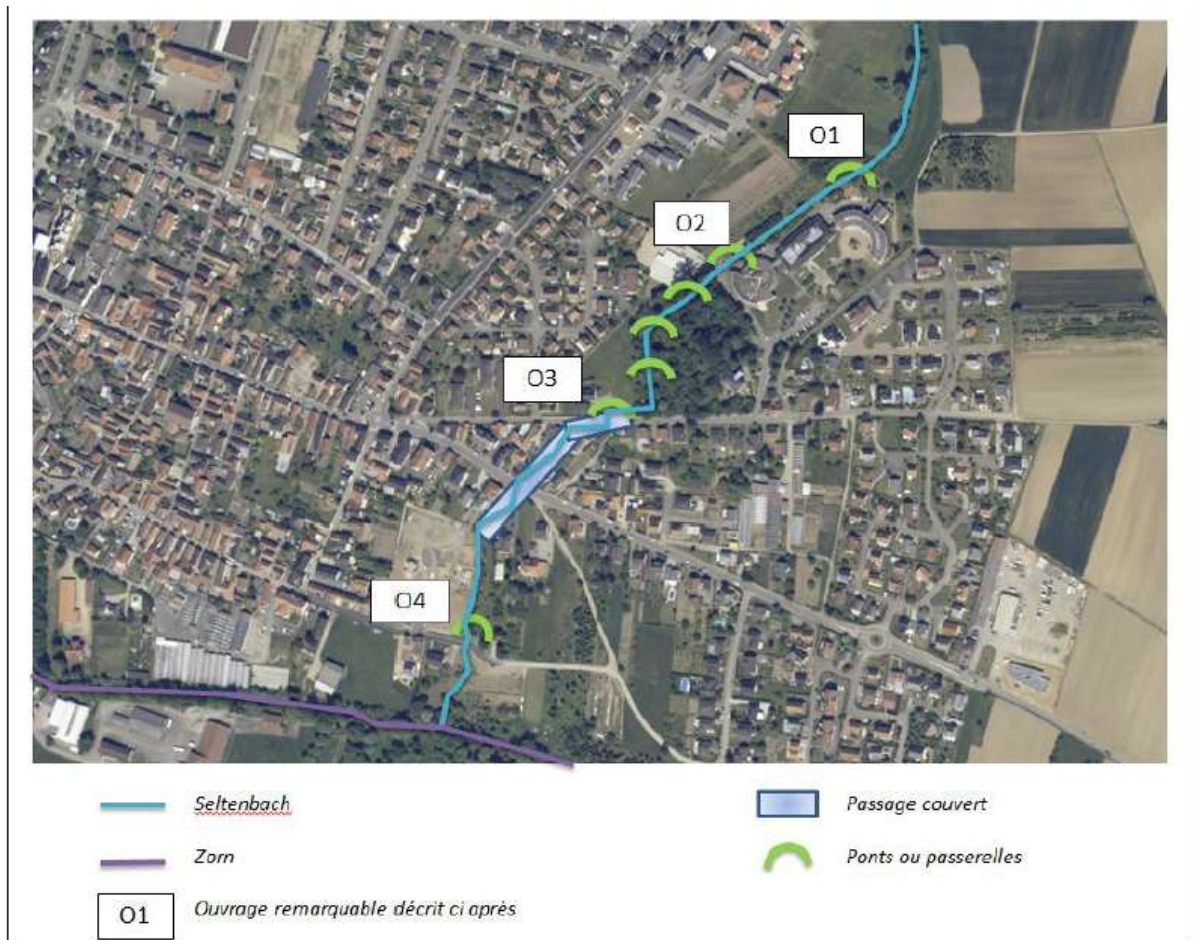
Figure 56: Seltenbach dans la traversée de Brumath, localisation des différents ouvrages limitants (Artelia, 2013)

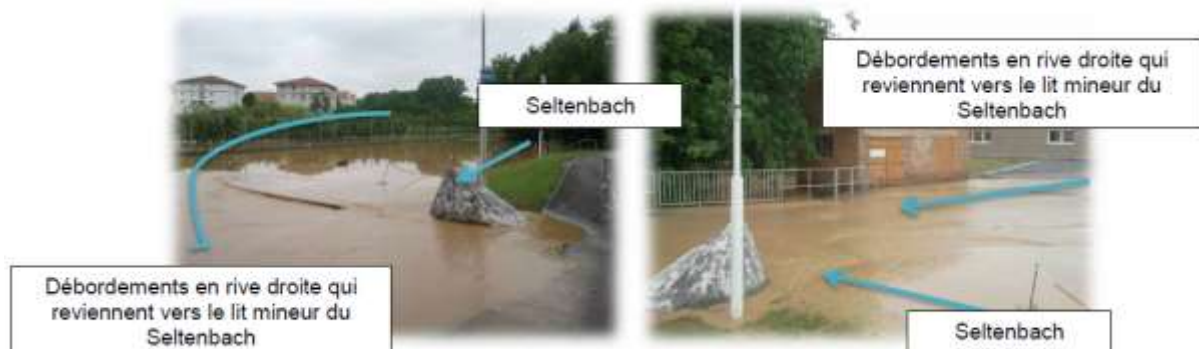
Figure 57: Propagation de l'onde de submersion lors de l'inondation du 21 mai 2012 au niveau de l'ouvrage O2 - photographies prises le 22 mai à 9h (Artelia, 2013)

L'ouvrage O2 a été totalement noyé lors de l'événement du 21 mai 2012 comme en atteste le plan d'eau visible sur les photographies ci-dessus.

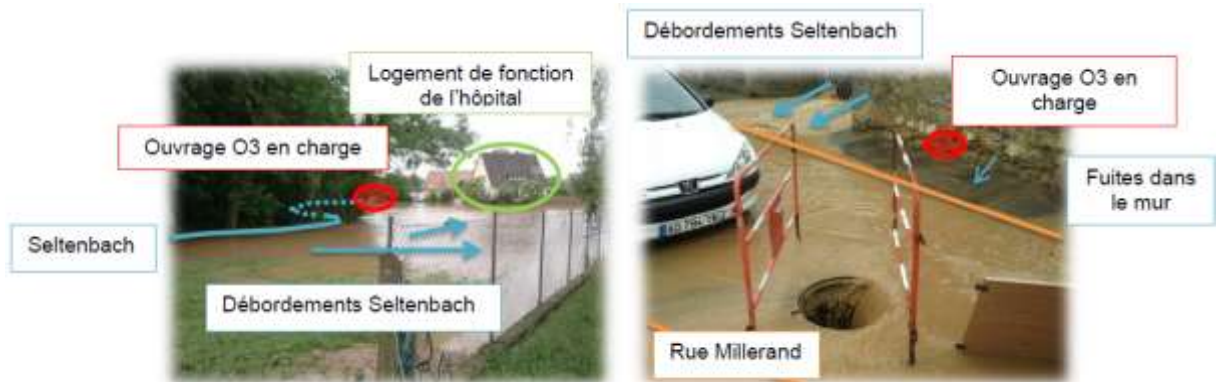
Figure 58: Propagation de l'onde de submersion lors de l'inondation du 21 mai 2012 au niveau de l'ouvrage O3 - photographies prises le 22 mai à 10h (Artelia, 2013)

L'ouvrage O3 se met en charge et une lame d'eau d'environ 30 cm déborde sur la rue Millerand. L'eau est renvoyée vers le Seltenbach grâce à l'ouverture du regard (cf photo ci-dessus). Les photographies prises après la crue montrent les niveaux d'eau atteints au niveau du logement de fonction de l'hôpital fortement touché lors de la crue.

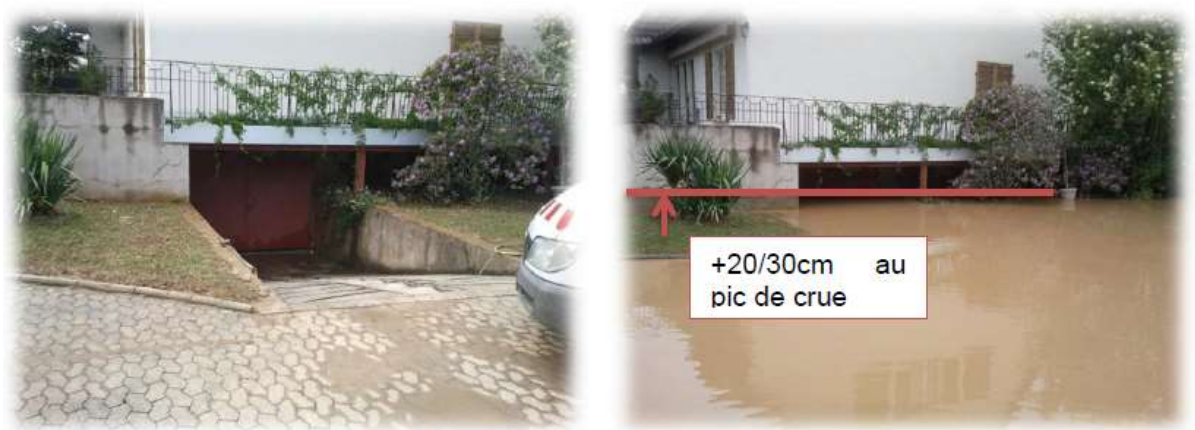
Figure 59: Impact de l'inondation du 21 mai 2012 sur le logement de fonction de l'Hôpital – photographie de droite prise le 22 mai à 12h (Artelia, 2013)

Le garage du logement de fonction a été entièrement inondé. La photographie de droite n'a pas été prise au pic de crue où le niveau d'eau était 20 à 30 cm supérieur à celui visible d'après les marques laissées par la boue.

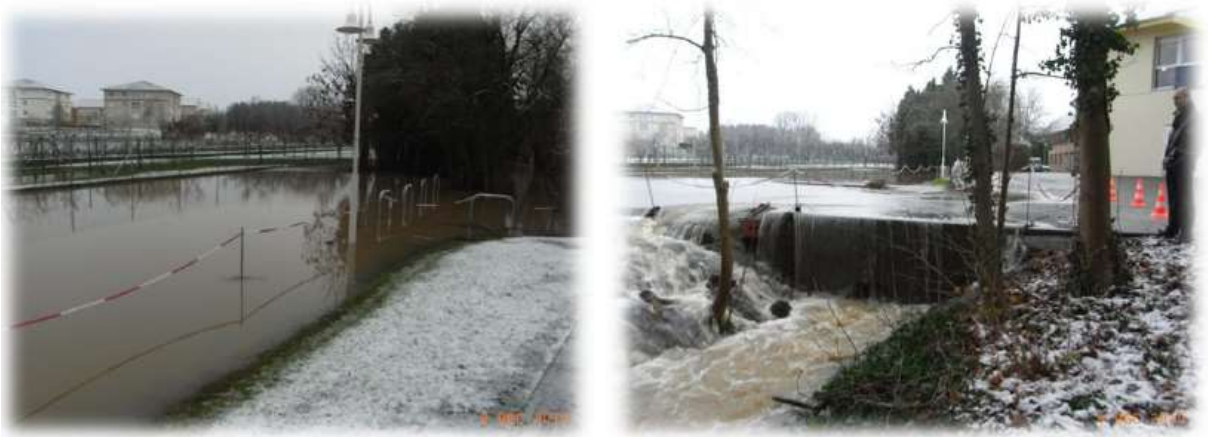
On retrouve la mise en charge de l'ouvrage O2 et le plan d'eau qui se crée au niveau de la route traversant au droit de l'ouvrage (cf photographies ci-dessous). Néanmoins, le contournement en rive droite de l'ouvrage limiteur de débit (ouvrage 01) n'est pas intervenu lors de cet événement. L'intensité de l'évènement était ainsi moins forte que celle du 21 mai 2012.

Figure 61: Mise en charge de l'ouvrage O2 – 09 Décembre 2010 (Artelia, 2013)

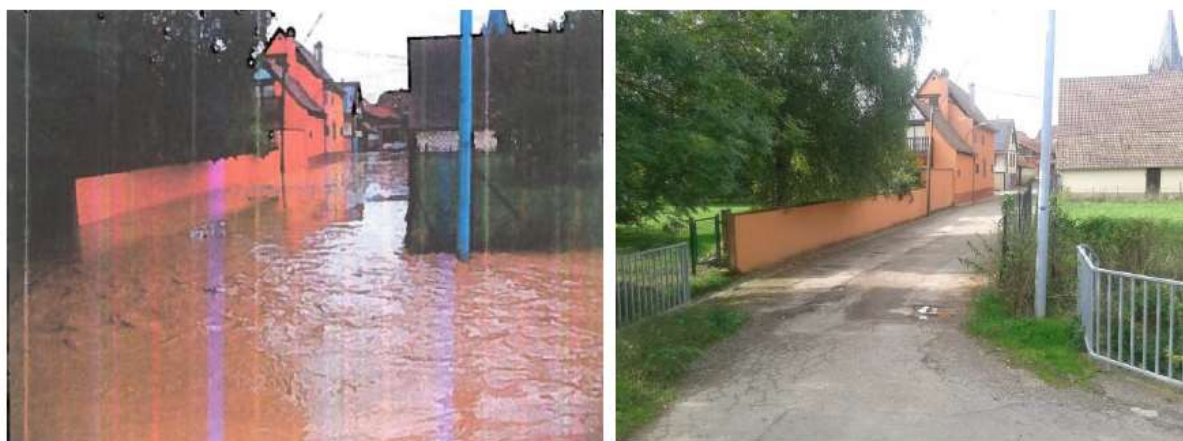
**Figure 64: Comparaison rue de la source en crue le 9 juin 2010 et en situation normale (Artelia, 2013)**

Même si l'évènement n'a pas fait l'objet d'un arrêté CAT NAT, l'épisode orageux du **9 juin 2010** représente un évènement significatif avec d'importantes inondations dans le centre-ville de la commune. Selon les services de la mairie d'Ingenheim environ 30 habitations avaient été inondées lors de cet évènement, toutes localisées le long du ruisseau dans la traversée de la commune. Ainsi pour la commune de Ingenheim, ce seul évènement de juin 2010 aurait généré un coût de **330 000 euros** de dommages rien que pour les habitations (Ipoutcha, 2011).

Lors de cet épisode, une habitante de la commune a failli être entraînée par le ruisseau en voulant rentrer chez elle. Afin d'éviter ce genre de problème, la commune a mis en place des barrières de part et d'autre de chaque passage sur le Morenthalgraben. Le secteur le plus touché correspondait aux parcelles et maisons localisées entre la rue de la source et la rue de la colline même si une grande partie du centre de la commune a été inondée.

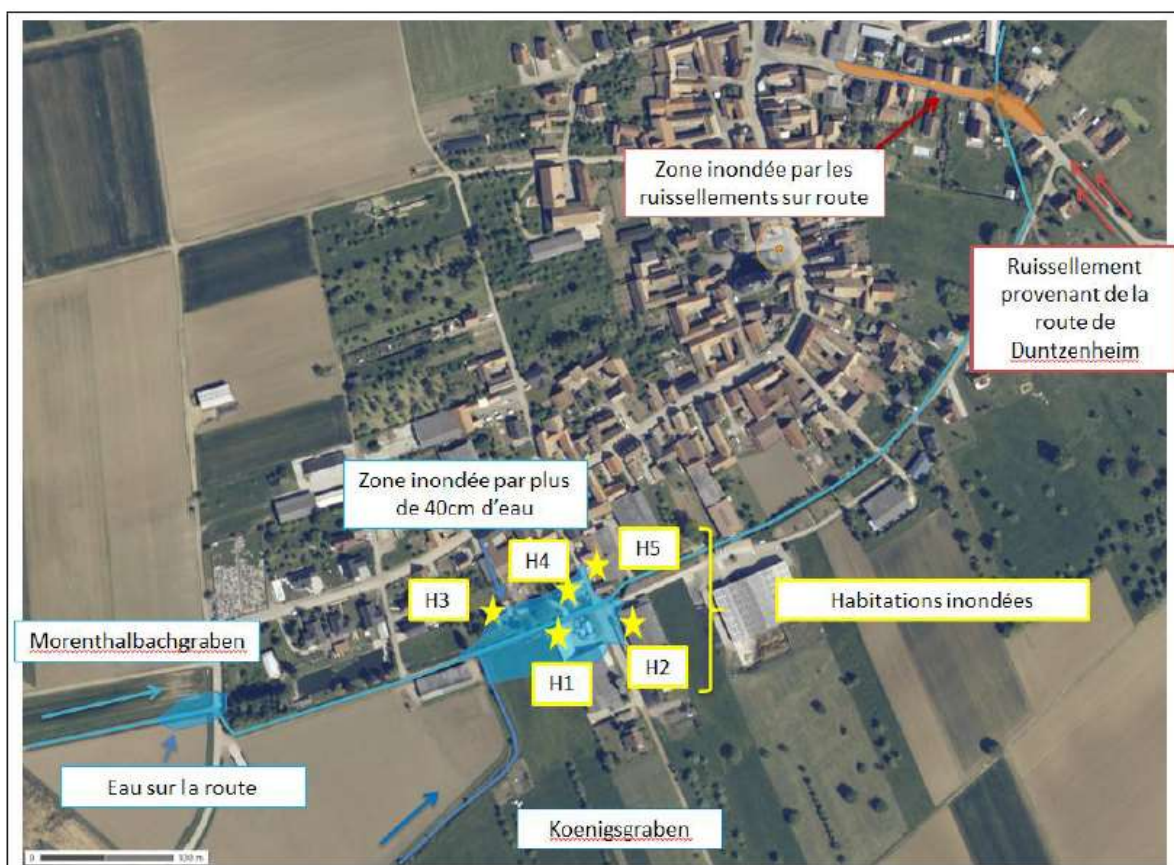
Figure 65: Zones submergées lors de l'événement du 21 mai 2012 (Artelia, 2013)

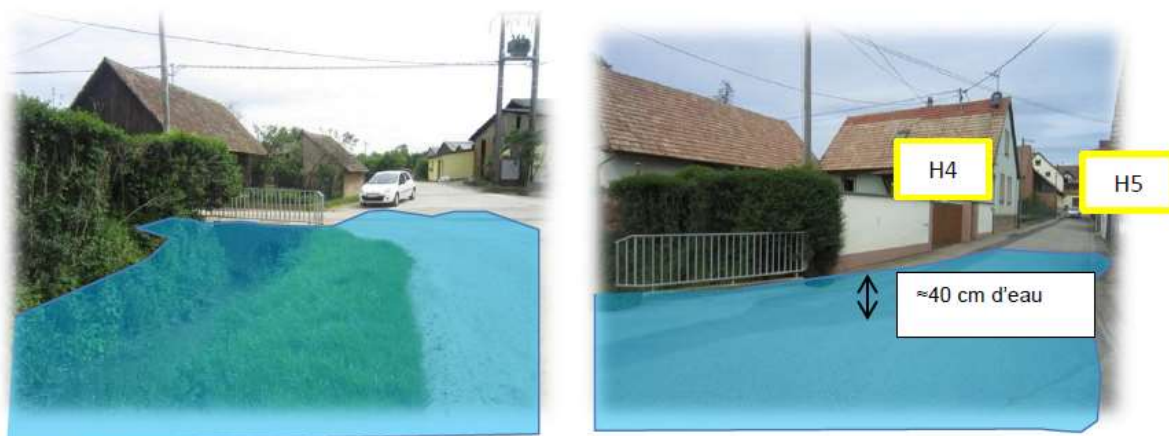
**Figure 66:** Rue de la colline et rue des prés submergées (Artelia, 2013)

Les photographies ci-après avec le tracé de l'étendu de la zone inondée (d'après les témoignages recueillis auprès des habitants) montrent l'ampleur des dégâts au niveau de différentes habitations.

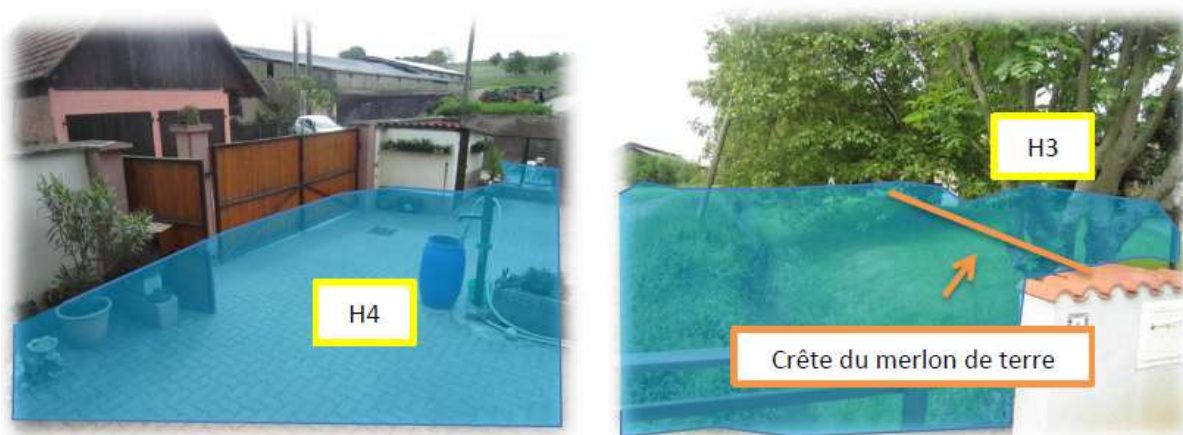
**Figure 67:** Submersion au niveau des habitations H3 et H4 (Artelia, 2013)

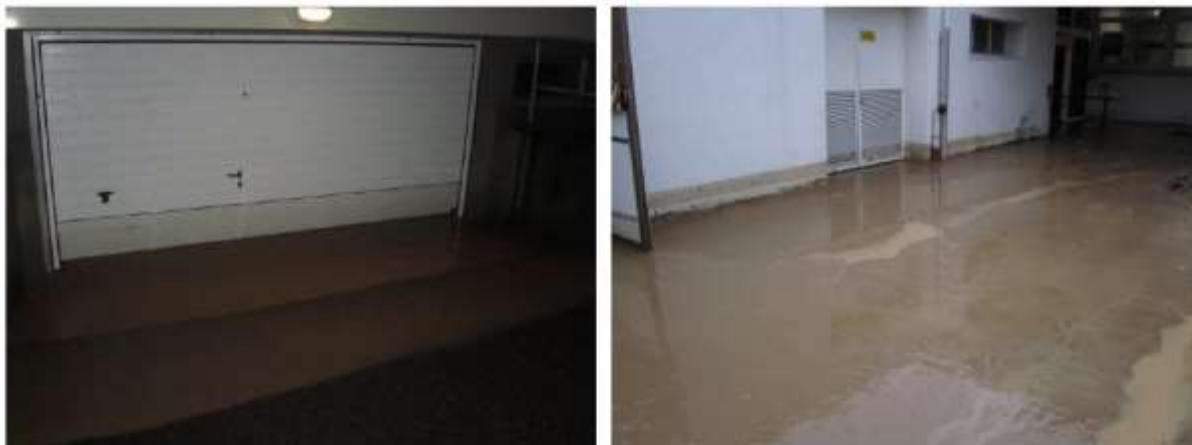
Figure 70: Photos de la crue de 2012 : à gauche, porte de garage du niveau -1 du siège Adidas (face Nord) - à droite : magasin Adidas (face Nord) (Artelia, 2015)

D'après le SDIS, le bâtiment administratif et la zone de stockage ont été touchés par 15 à 50 cm d'eau sur une surface totale de 4000 m<sup>2</sup>. L'entreprise Adidas s'est équipée en protections individuelles mais qui ne sont pas suffisantes. Dans un premier temps, la société a été inondée par le secteur Nord, c'est-à-dire par un débordement du Heiligengraben. Les premiers débordements ont donc eu lieu au niveau de l'entrée du Heiligengraben dans les 2 dalots. A noter que des grilles étaient présentes à l'entrée des dalots lors de l'évènement de 2010 et qu'elles avaient été retirées avant l'orage de mai 2012. Il est donc possible que des embâcles se soient accumulés à l'intérieur des ouvrages. Simultanément, le magasin Adidas a été atteint par des débordements provenant du Rohrbach. Le cours d'eau est sorti de son lit en rive gauche entre le pont de la RD41 et avant son entrée dans le dalot permettant son passage sous ID Logistics. Le dalot de ID Logistics est aussi entré en charge ce qui a favorisé les débordements en rive gauche et en rive droite.

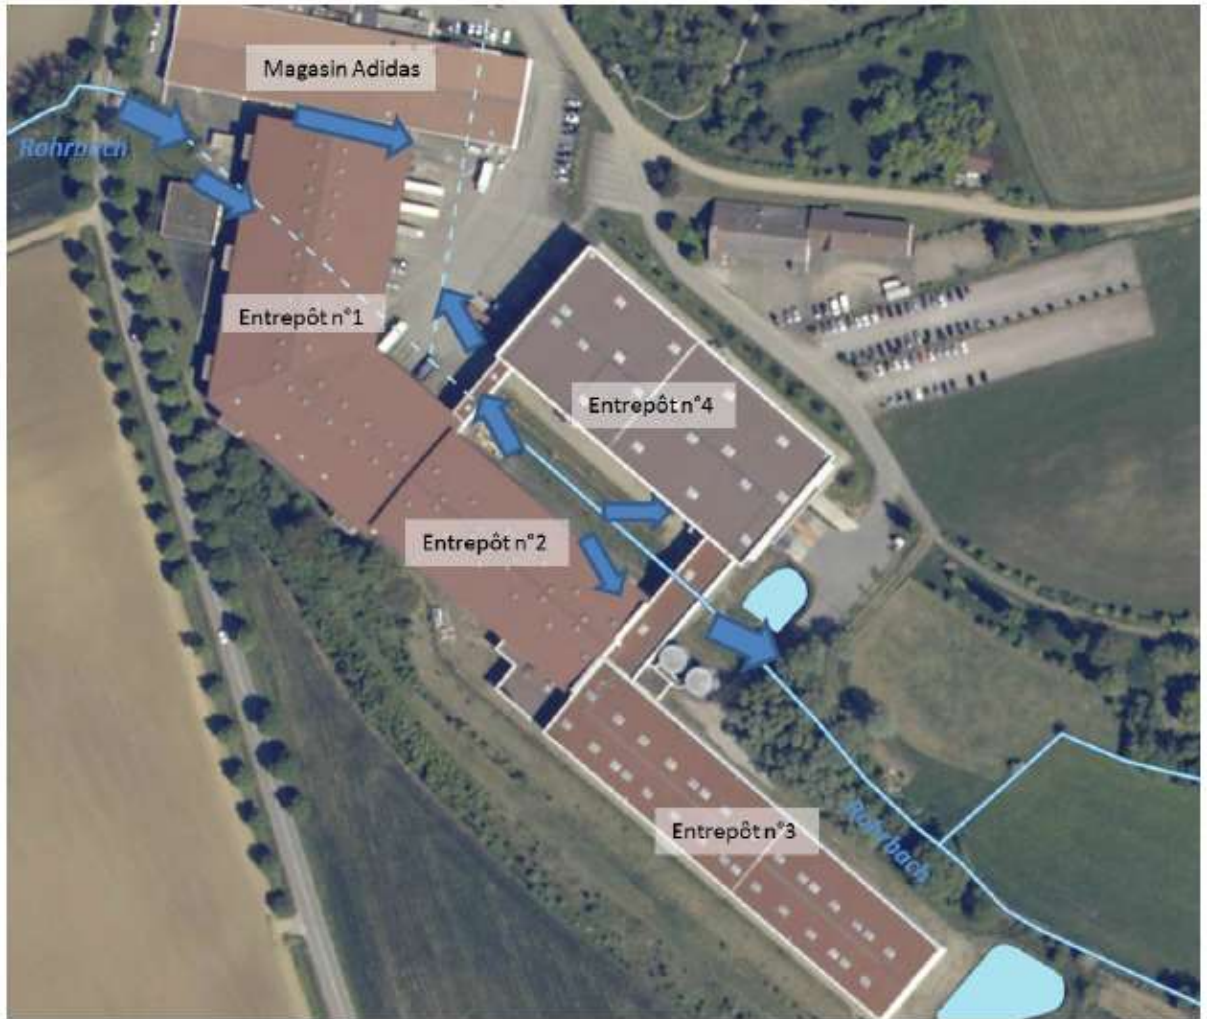
**Figure 71: Propagation de la crue de 2012 sur le site ID LOGISTICS, d'après les témoignages (Artelia, 2015)**

**La société ID Logistics** est le deuxième secteur de Landersheim qui a été impacté lors de la crue de 2012. L'inondation du site s'est déroulée par 2 secteurs problématiques. Le dalot en amont de ID Logistics est entré en charge rapidement provoquant des débordements vers les rives droite et gauche du cours d'eau. L'écoulement s'est effectué vers le magasin Adidas et en direction de l'entrepôt n°1 de ID Logistics. Quelques centimètres d'eau sont entrés dans l'entrepôt n°1 mais n'ont provoqué aucun impact majeur. L'écoulement s'est poursuivi en contournant l'entrepôt et en longeant le magasin Adidas. Les débordements du Rohrbach en rives droite et gauche ont aussi eu lieu au niveau du secteur découvert du site ID Logistics. Une partie du volume débordé s'est propagé en direction de l'entrepôt n°1 et a rejoint les écoulements provenant de l'amont du site. Les écoulements se sont aussi dirigés vers le poste de transformation électrique et l'entrepôt n°2 (secteurs les plus impactés). Quelques centimètres d'eau ont atteint l'entrepôt n°2, touchant l'un des hangars de stockage. Les dégâts sur les stocks ont été mineurs. Au niveau du point bas du site (entre les entrepôts n°1 et n°4), le niveau d'eau a atteint quasiment 1 m. A l'aval du site, le cours d'eau est découvert sur quelques mètres à proximité du bassin d'orage de ID Logistics. Les derniers débordements ont eu lieu dans ce secteur, mais aucun bâtiment n'a été impacté.

Le schéma ci-après récapitule la propagation de la crue du 21 mai 2012.

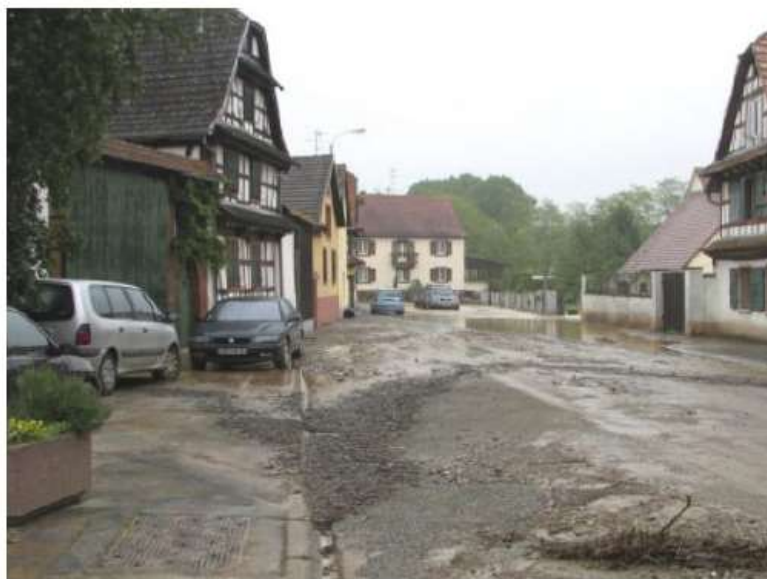
**Figure 73:** Rue de l'école à Schaffhouse le 22 mai 2012 à la décrue (Source : bulletin municipal)

Les photographies ont été prises lors de la décrue, le 22 mai, néanmoins certains bâtiments ont eu jusqu'à 1 m d'eau lors du pic de crue (hangars agricoles de la ferme Lutz) et les laisses sont encore visibles sur les photographies. L'eau s'est propagée jusque dans la cours de l'école primaire, atteignant la chaudière de l'école (10 cm environ).

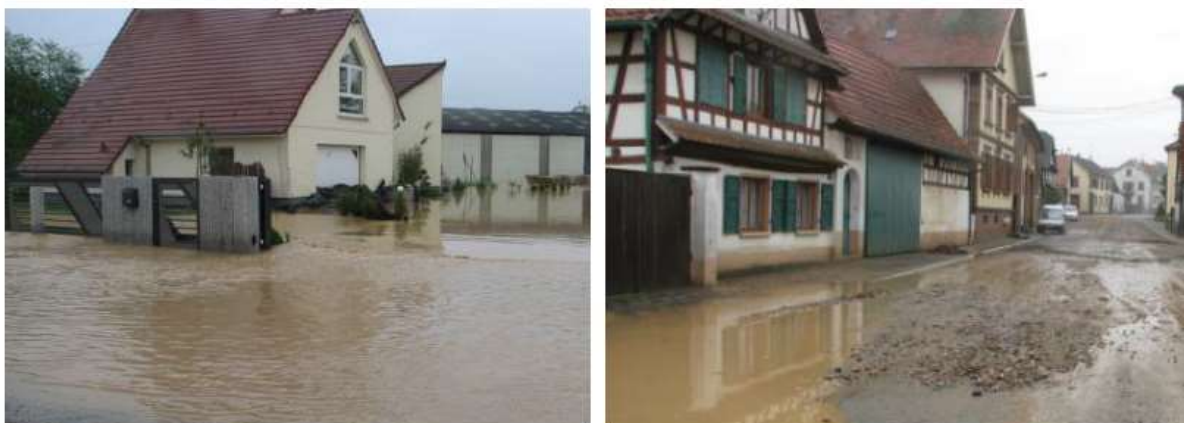
**Figure 74:** Rue de l'école à Schaffhouse le 22 mai 2012 (source : bulletin municipal)

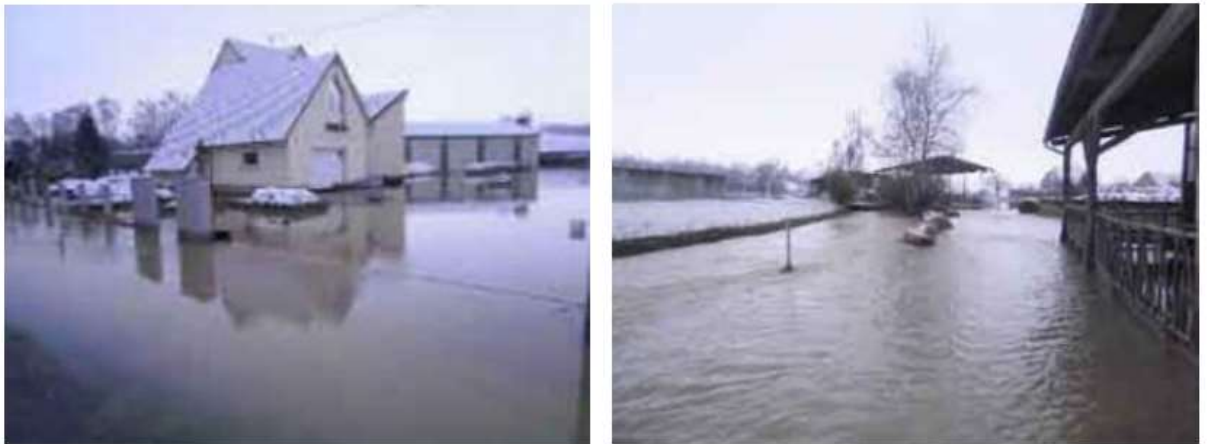
**Figure 75: Exploitation Lutz le mercredi 8 décembre 2010** (source : bulletin municipal)

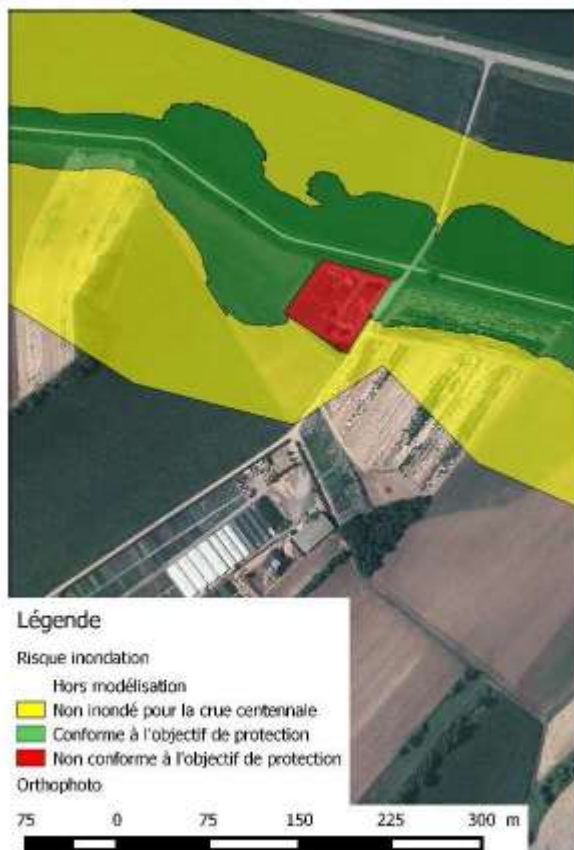
Figure 78: Risque inondation, station d'épuration, Berstett (Berest, 2014)

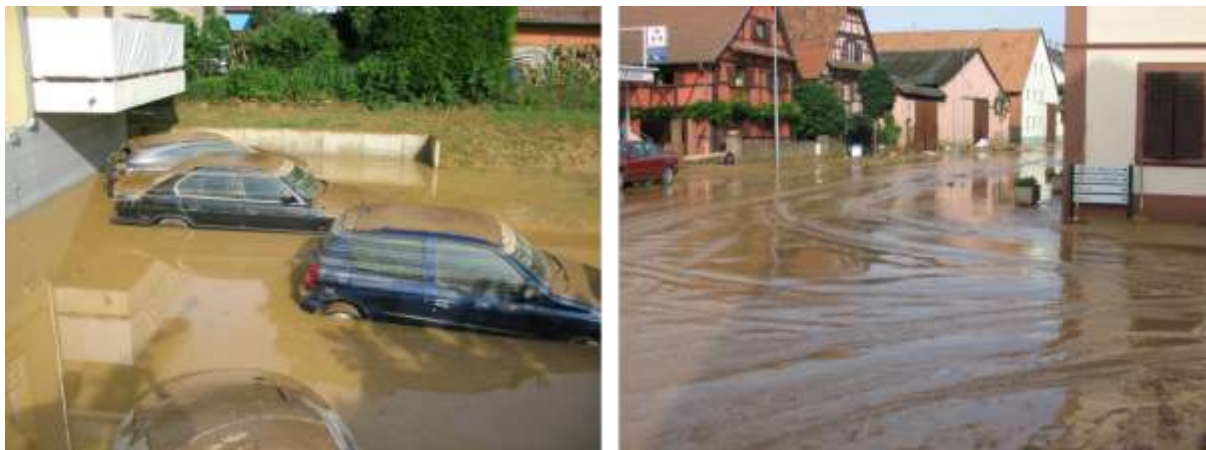
Figure 85: Mommenheim, coulée d'eau boueuse de mai 2008 (CD67)

Ainsi pour la commune de **Mommenheim**, l'évènement de mai 2008, avec 220 habitations touchées, aurait généré un coût de **2 420 000 €** de dommages rien que pour les habitations.
