*Communauté  
de Communes  
de la Région  
de Brumath*

Projet de mise en œuvre d'un  
**PROGRAMME D'ACTION DE  
PREVENTION DES INONDATIONS (PAPI)  
DE LA ZORN AVAL ET DU LANDGRABEN**

**DIAGNOSTIC APPROFONDI ET PARTAGÉ  
DU TERRITOIRE**

Version du 29/04/2016 modifiée suite aux réserves Commission Mixte Inondation  
de novembre 2015

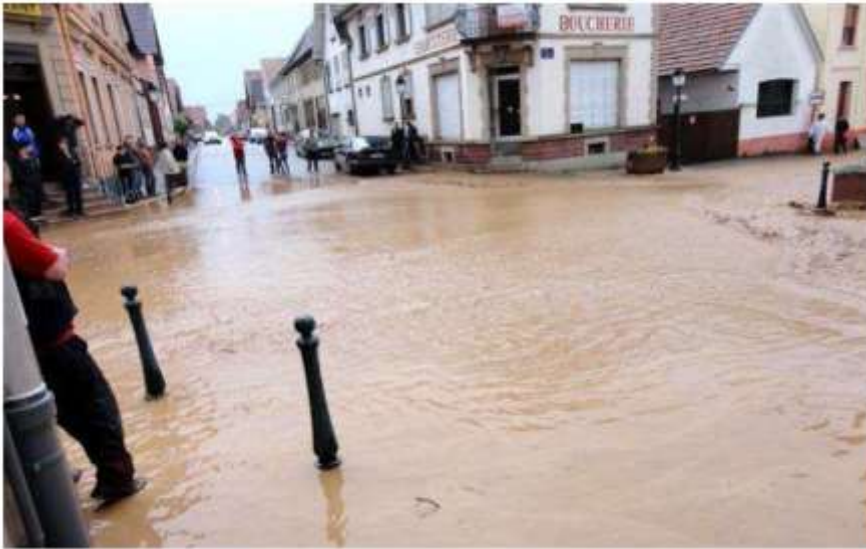
Figure 86: Inondations du 4 mai 2013 (source : DNA)

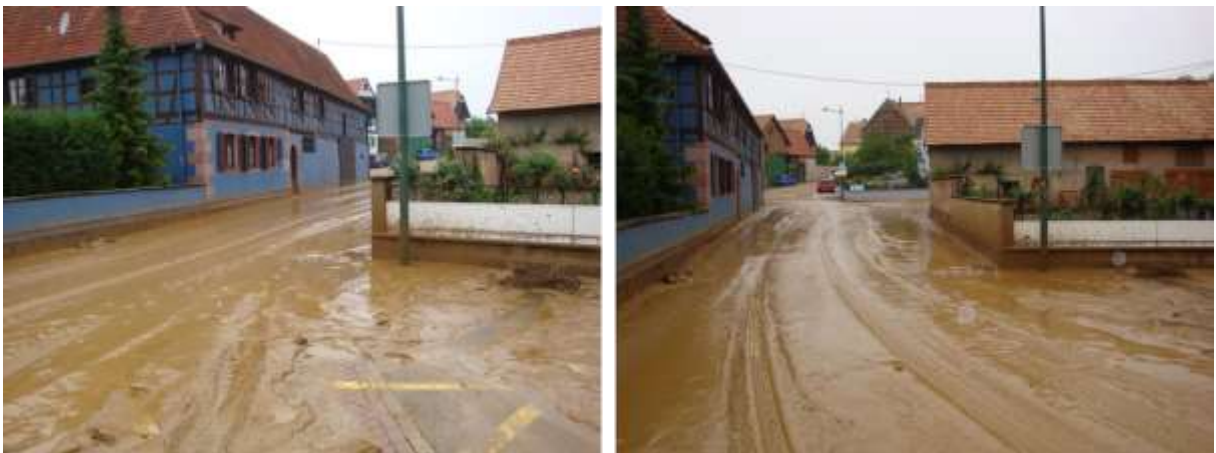
**Figure 87: Ettendorf, suite à la coulée d'eau boueuse de mai 2012 (Mairie de Ettendorf)**

Pour la commune d'Ettendorf, l'évènement de mai 2003, avec de 80 à 100 habitations touchées, aurait généré un coût de **880 000 à 1 100 000 €** de dommages rien que pour les habitations. Ce nombre d'habitations représente 1/3 du village d'Ettendorf. L'évènement de mai 2008, avec 60 habitations, aurait généré un coût de **660 000 € et avait impacté 1/5 de la commune**. En juin 2009 puis en 2010, à chaque environ 30 habitations ont été impactées soit 10 à 15% de la commune, ce qui aurait généré à deux reprises un coût de **330 000 €**. D'autres évènements ont eu lieu mais encore plus localisé, en 2013 par exemple, la coulée d'eau boueuse n'a impacté que le secteur sud de la commune au niveau de la salle polyvalente.

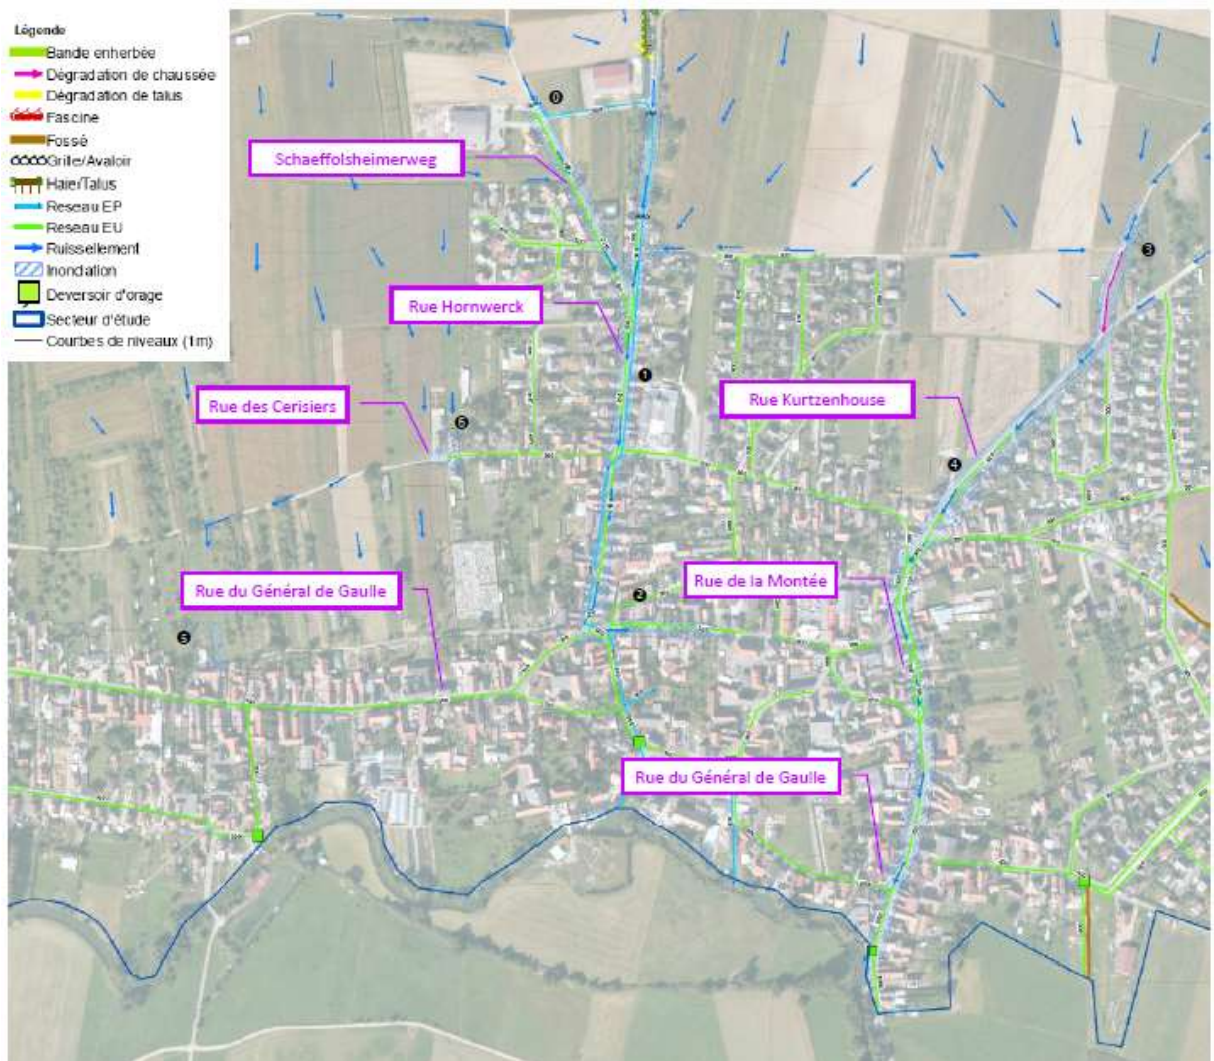
Figure 89: Carte de l'état des lieux de Geudertheim avec les différents points de désordres hydrauliques (Anteagoup 2011)

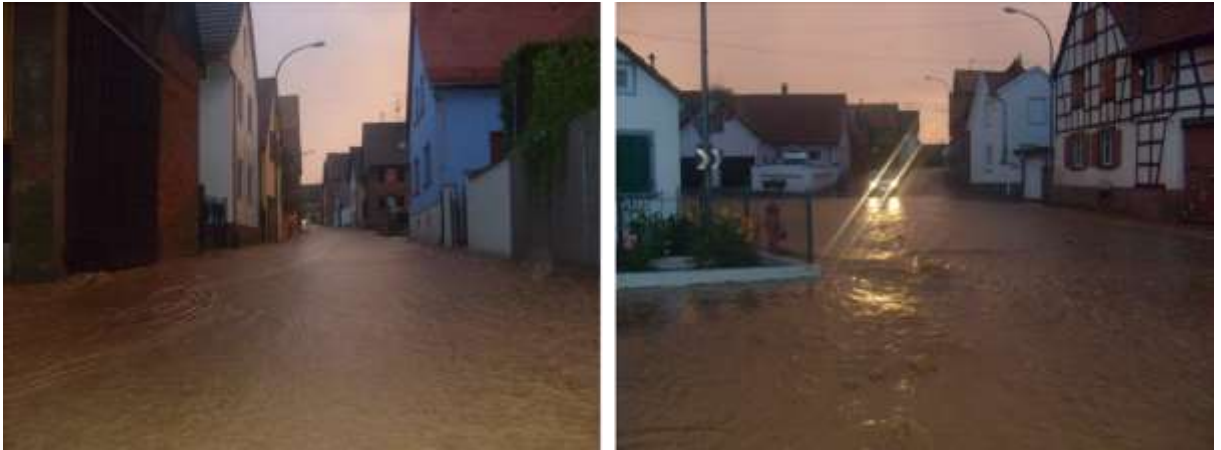
**Figure 90: Geudertheim, lors de l'évènement de juillet 2008** (Source: Mairie de Geudertheim)

D'après les services de la mairie, l'évènement de mai 2008, avec environ **12 habitations** aurait généré un coût de **132 000 €**. L'évènement de juin 2010 a impacté deux habitations, les dégâts ont essentiellement été au niveau des voiries. L'évènement de mai 2012 aurait impacté **30 habitations** (rue de Kurtzenhouse, rue Hornweck, rue des Lilas, rue du Général de Gaulle, rue de l'Arche), ce qui aurait généré un coût de **330 000 €** rien que pour les habitations.

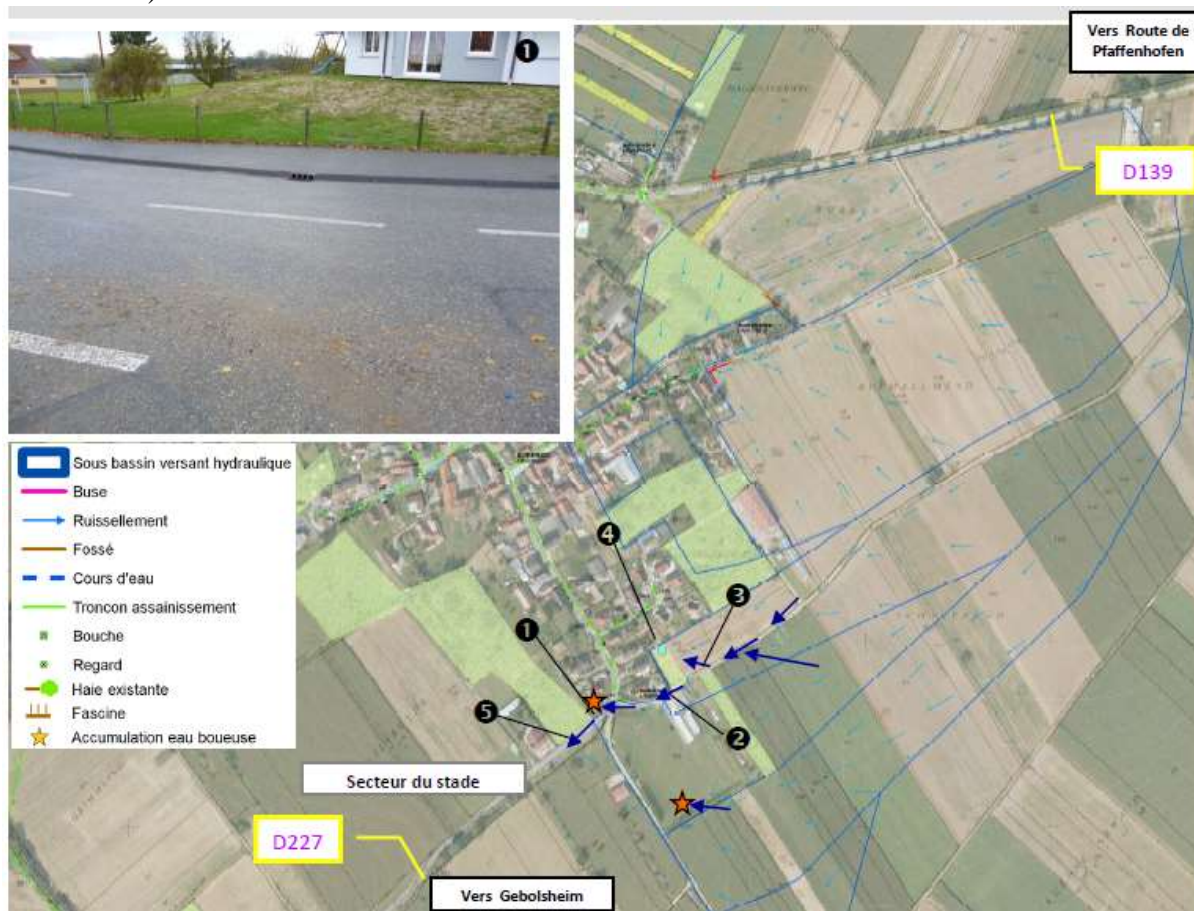
**Figure 93:** Carte de l'état des lieux de Wittersheim 3/3 avec les différents points de désordres hydrauliques (Anteagoup 2013)

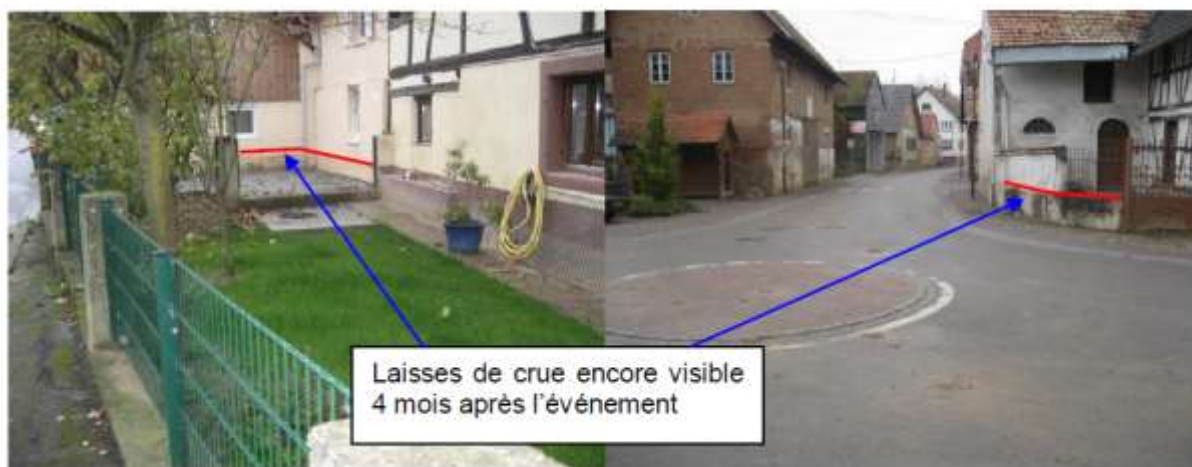
**Figure 95:** Localisation des laisses de la crue de mai 2008 à Gingsheim (Artelia, 2013)

Pour Gingsheim, les épisodes orageux de mai 2008 ont été particulièrement dévastateurs pour tout le centre de la commune, avec un débordement généralisé de tous les émissaires rejoignant le réseau d'eau pluvial du village. Des hauteurs de plus de 50 centimètres d'eau ont été relevées au centre du village, affectant directement les caves des riverains et certains rez-de-chaussée.

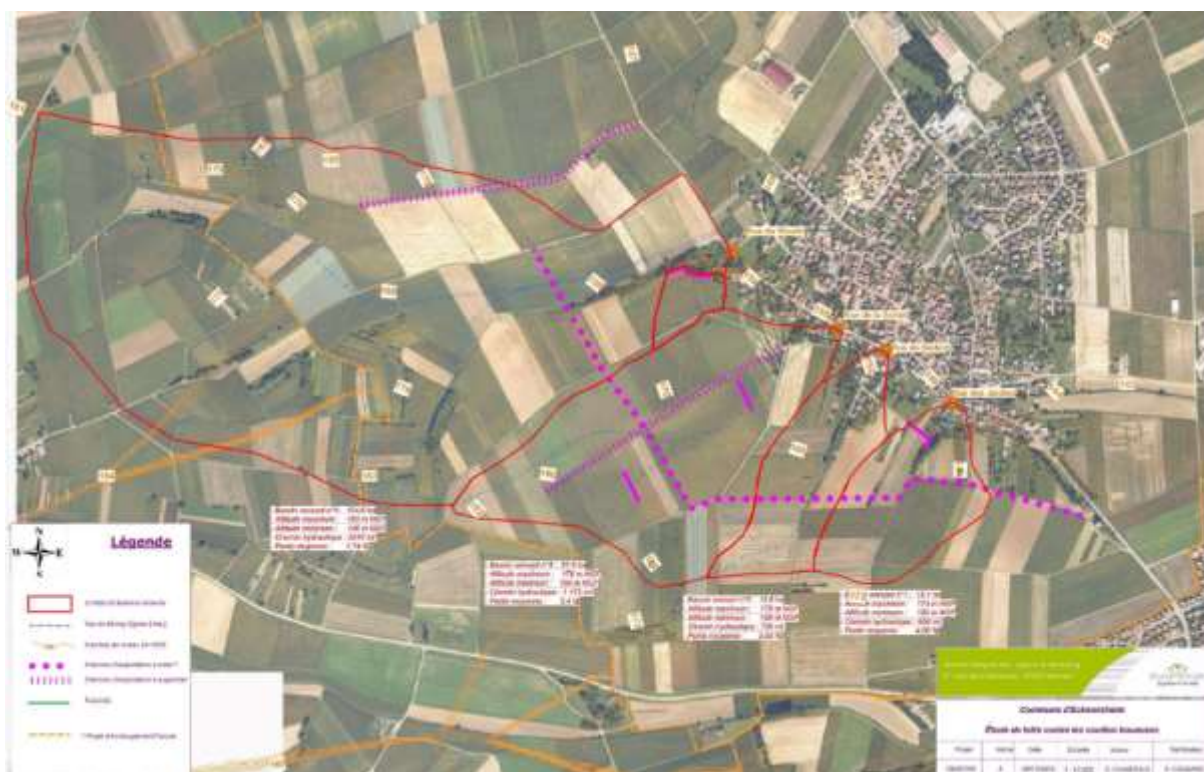
**Figure 98:** Limites et caractéristiques des sous bassins versants d'Eckwersheim (Safège, 2010)

Le secteur problématique d'Eckwersheim concernant les coulées d'eaux boueuses est le flanc sud ouest de la commune à l'amont des rues de du Moulin, des Jardins, de la Schlitte et de Niefern, directement impactées lors de ces événements. La figure ci-après illustre la localisation des rues en position d'exutoire des versants du flanc sud ouest de la commune.

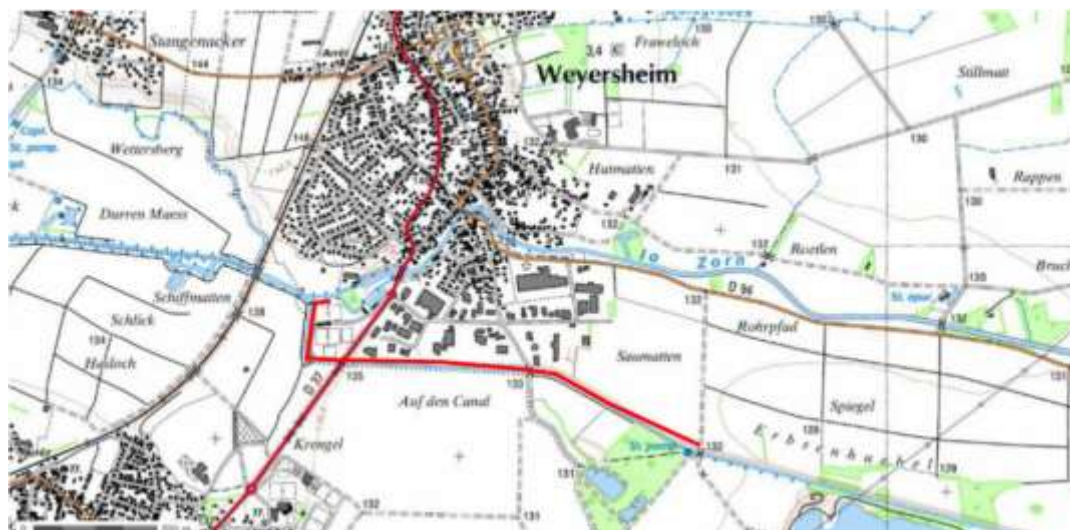
**Figure 99 : Localisation de la digue classée à Weyersheim**  
*Source : Diagnostic de sûreté, SAFEGE, 2013*

Le canal de décharge de la Zorn vers le Landgraben à Weyersheim est entouré de deux digues en remblais (Figure 99). La digue en rive gauche du canal de décharge de la Zorn est classée (Tableau 50) contrairement à celle en rive droite. Cette digue classée protège la zone d'activité de Weyersheim.

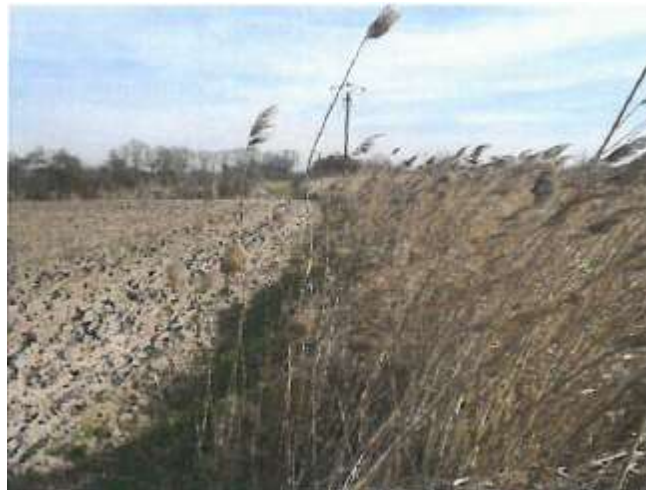
**Figure 100 : Talus recouvert de végétation côté zone protégée**  
Source : Rapport d'inspection de la digue du 11 mars 2014, DREAL Alsace

Deux visites sur la digue ont été réalisées par le bureau d'étude, l'une avant sa fauche, la seconde après sa fauche totale. La première visite a montré une végétation généralement dense sur la digue en particulier les aulnes en berge et sur le talus amont et de roseaux en crête et sur le talus aval. Ces observations sont également indiquées dans le rapport d'inspection de la digue par les services de l'Etat, effectuée le 11 mars 2014 (Figure 100). La digue n'est fauchée qu'une fois par an. La fréquence de fauche doit être augmentée. Après la fauche, des souches importantes en berges ont été observées (Pk 0,380 à 1,900) qui la stabilisent mais diminuent l'étanchéité de la fondation de la digue.

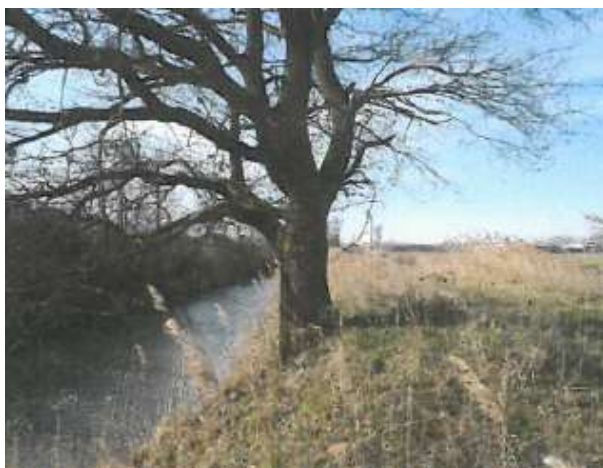
**Figure 101 : Chêne implanté sur le talus côté cours d'eau**

La visite d'inspection de la DREAL Alsace en mars 2014 a également mis en avant la présence de chênes dans le corps de digues. Trois chênes ont ainsi été identifiés côté canal de décharge et semblent en bonne santé (Figure 101). Leur état doit être surveillé régulièrement. Si ces arbres viennent à terme à être coupés, le dessouchage complet devra être effectué ainsi que le retalutage et le recompactage du corps de digue.

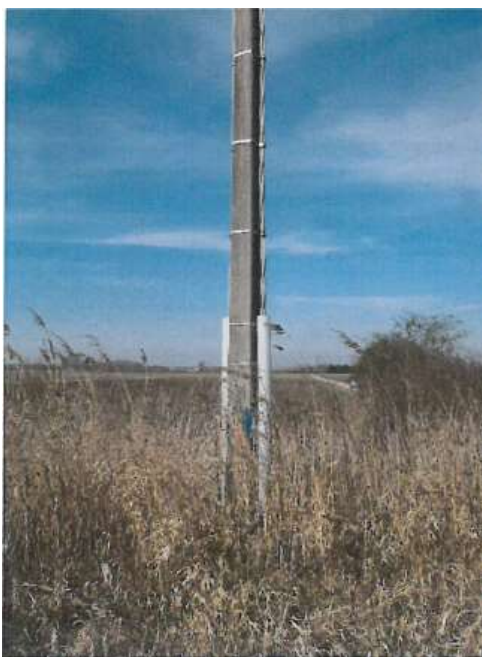
**Figure 102 : Pylône implanté dans le talus côté zone protégée**

Les services de l'Etat ont également fait part de la présence d'une ligne électrique est présent le long de la digue du côté de la zone protégée. Les pylônes sont implantés en pied de digue ou dans le talus (Figure 102). Ils devront être recensés et faire l'objet d'une vigilance accrue.

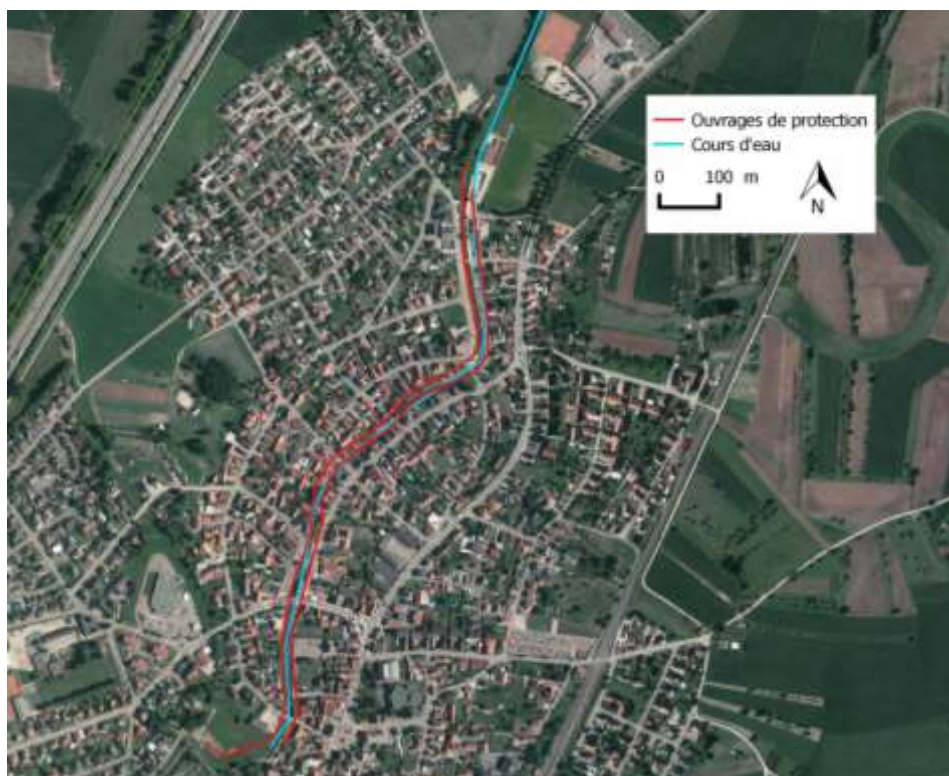
Figure 103 : Localisation des ouvrages de protection à Herrlisheim

Les ouvrages de Herrlisheim sont situés en rives gauche et droite du Kleinbach. Les deux ouvrages sont constitués de digues non continues. En rive gauche, la digue est composée de seize tronçons en remblais et de murs. En rive droite, six tronçons de murs sont identifiés. Les ouvrages (Tableau 51) permettent de protéger une zone constituée de quartiers d'habitations et d'établissements publics.

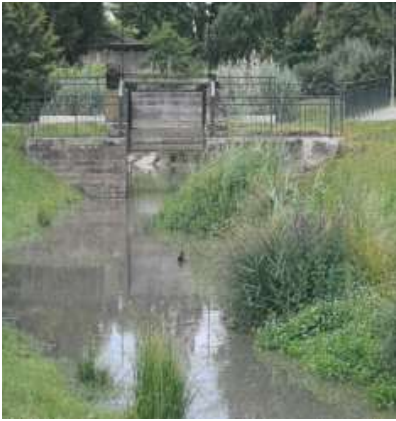
**Figure 104 : Vannage sur le Kleinbach**

- L'accès aux buses d'alimentation du canal est fermé par deux tampons en fonte. Les vannes sont manipulées par une chaînette après ouverture des tampons. L'entretien de la grille protégeant les buses des embâcles est assuré par l'Association Syndicale Fluviale du Zornried. Un test de manœuvre des vannes devra être effectué lors de la visite de surveillance. Ces vannes sont difficilement manœuvrables compte tenu d'un fort envasement. L'Association Syndicale Fluviale du Zornried a pour projet de condamner une des deux buses et d'équiper la deuxième d'un clapet à flotteur.

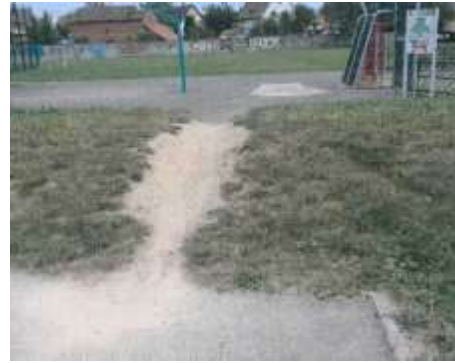
**Figure 105 : Dégradation de la crête au niveau du terrain de sport de sport**

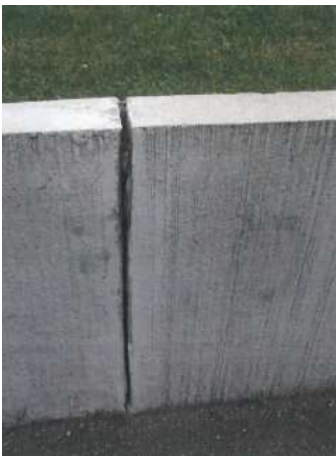
**Figure 106 : Ouverture des joints entre deux éléments de murs**

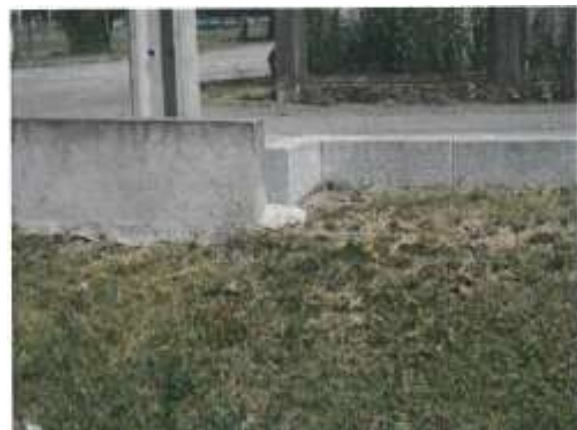
**Figure 107 : Jonction entre le mur et le muret, rue du Chanvre**

- Sur les murs qui assurent continuité de l'ouvrage, beaucoup de joints présentent des dégradations. Parfois ces joints sont inexistant. L'étanchéité des murs n'est plus assurée sur une grande partie du linéaire, des travaux devront être réalisés rapidement. Au niveau du pont de la rue Limoge, l'ouvrage présente une fissure. L'évolution de cette fissure devra être suivie. Les murets en rive droite ont une hauteur de moins de 40 cm, ils pourront être déclassés. Sur la partie aval en rive droite, à partir de la rue du Chanvre, le mur a une hauteur comprise entre 70 cm et 1 m. La continuité avec la partie amont n'est pas assurée en raison d'un mauvais raccord entre le mur avec béton projeté et le muret.

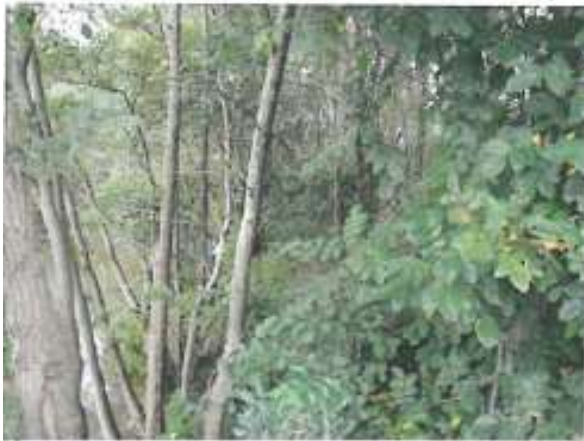
**Figure 109 : Secteur aval de la digue, entièrement boisé**

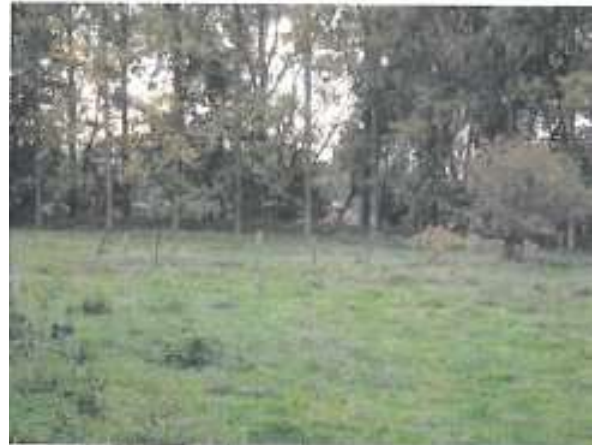
**Figure 110 : Peupliers plantés des deux côtés de la digue**

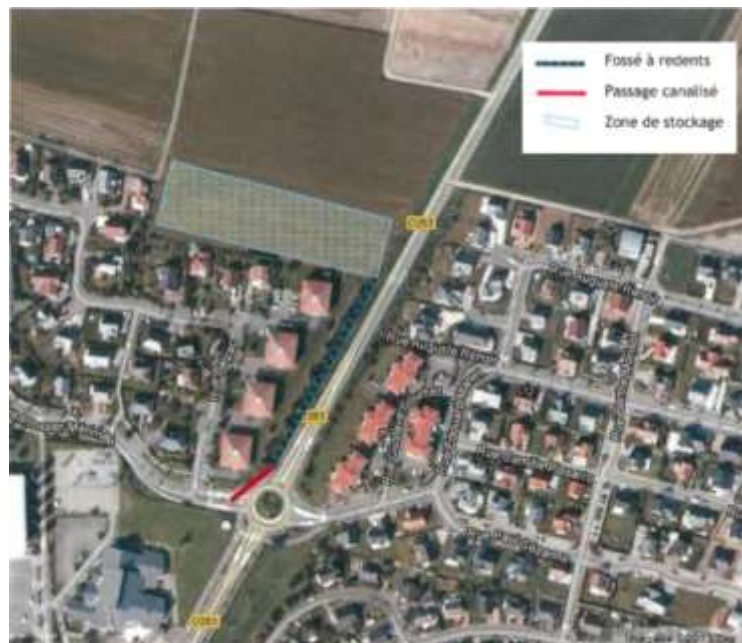
**Figure 112 : Localisation des ouvrages au nord-est de Brumath**

La commune de Brumath a réalisé des travaux pour la création d'une noue de récupération des eaux de ruissellement d'un bassin versant agricole de sept ha (« zone de stockage », Figure 112) et un fossé à redents, exutoire de la noue et permettant également la récupération des eaux de ruissellement de la route départementale. Ce fossé permet de limiter les vitesses de ruissellement et d'infiltrer les eaux pluviales. La noue a été réalisée à partir d'un modelage topographique d'une parcelle agricole existante sur une surface de 2 500 m<sup>2</sup>. Ces ouvrages ont été dimensionnés pour une pluie centennale, ils peuvent stocker un volume de 1 040 m<sup>3</sup>. Les travaux ont fait l'objet d'une procédure de Déclaration d'Intérêt Général.

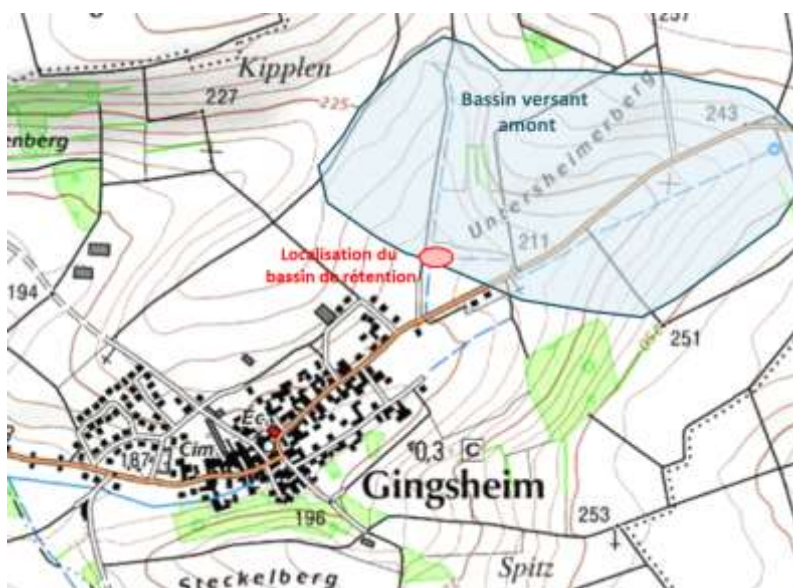
Figure 114 : Schéma de localisation du bassin de rétention des coulées d'eau boueuse de Gingsheim (sans échelle)  
Réalisé d'après les données de SOGREAH, 2010

La commune a également engagé des travaux pour la création d'un bassin de rétention des coulées d'eau boueuse en amont des zones urbanisées (Figure 114). Le bassin a une capacité de rétention de 7 100 m<sup>3</sup>. Le bassin versant en amont du bassin de rétention est exclusivement agricole et est drainé par deux petits cours d'eau. Le barrage enroché, construit pour créer la retenue d'eau, a une hauteur maximale de 1,05 m. Ce bassin de rétention permet une protection pour une pluie cinquantennale.

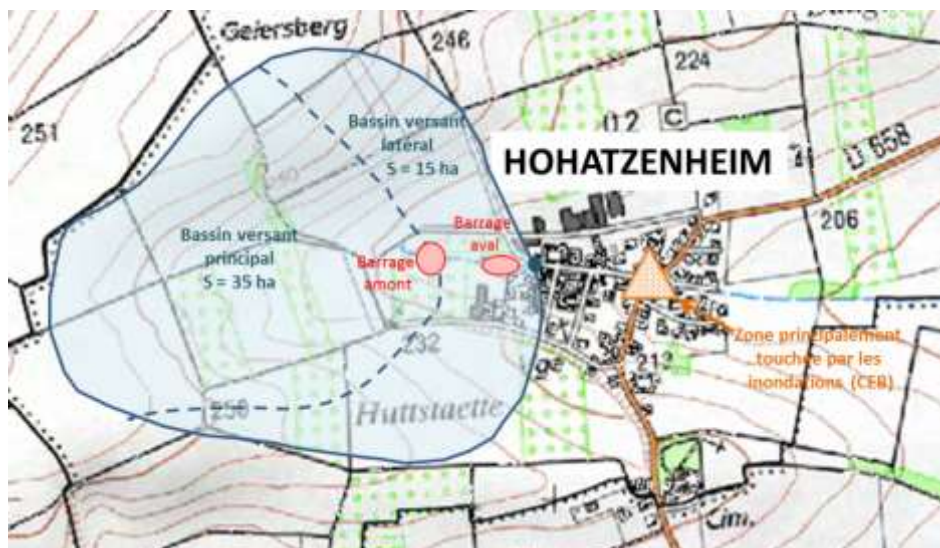
Figure 115 : Schéma de localisation des ouvrages à Hohatzenheim (sans échelle)  
Réalisé d'après le rapport de stage de C. HAON (DDAF 67 / INSA, 2003)

Le centre du village d'Hohatzenheim a connu des dégâts matériels importants (inondations de cave, déchaussement de pavés...) lors d'un épisode d'inondations et de coulées d'eau boueuse en août 2001. La commune a fait construire deux barrages de petite dimension (Figure 115) pour la lutte contre les coulées d'eau boueuse provenant de l'amont sur la partie ouest du ban communal. Ces ouvrages permettent une protection décennale.

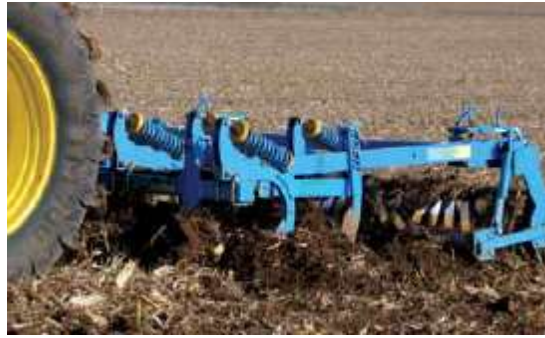
**Figure 120 : Le déchaumeur, un outil de technique sans labour**  
Source : CD67

Le changement des pratiques agricoles pour limiter l'érosion passe également par **les techniques culturales sans labour (TCSL)**. Elles sont définies par l'ensemble des pratiques culturales sans retournement du sol. Le non labour est pratiqué dans interruption sur toutes les cultures de la rotation. Les TCSL permettent de freiner le ruissellement en maintenant les débris végétaux en surface, ce qui permet de favoriser l'activité biologique et d'augmenter la perméabilité des sols. Cet apport supplémentaire en matière organique permet également d'augmenter la stabilité structurale du sol et donc diminuer le risque d'érosion de celui-ci. L'utilisation de ces techniques par les agriculteurs reste très limitée sur le territoire car elle nécessite un sol non compacté, une formation professionnelle, l'achat de nouveaux équipements, l'observation régulière des cultures et de la persévérance sur plusieurs années pour voir les premiers effets positifs.

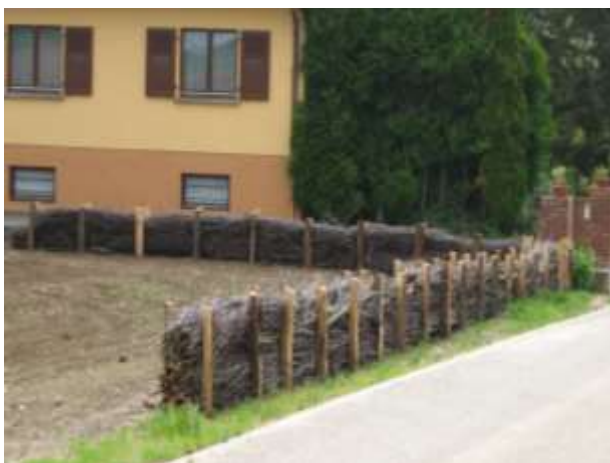
**Figure 121 : Une fascine à Wittersheim**  
*Source :L. Hoerd, CD67*

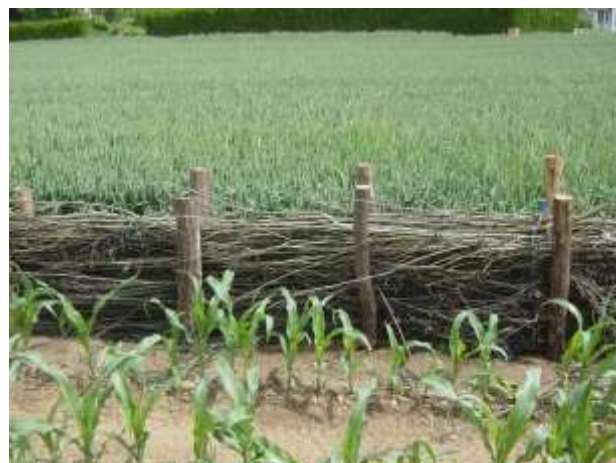
**Figure 122 : Fascines en saule à Ettendorf**  
*Source : CD67*

Deux types de fascines sont distingués : la fascine « morte », réalisée à partir de bois mort avec une durée de vie de 2 à 4 ans et la fascine « vivante », réalisée en combinant du bois mort et de la matière vivante. Cette dernière évolue à terme en haies et est plus pérenne dans le temps.

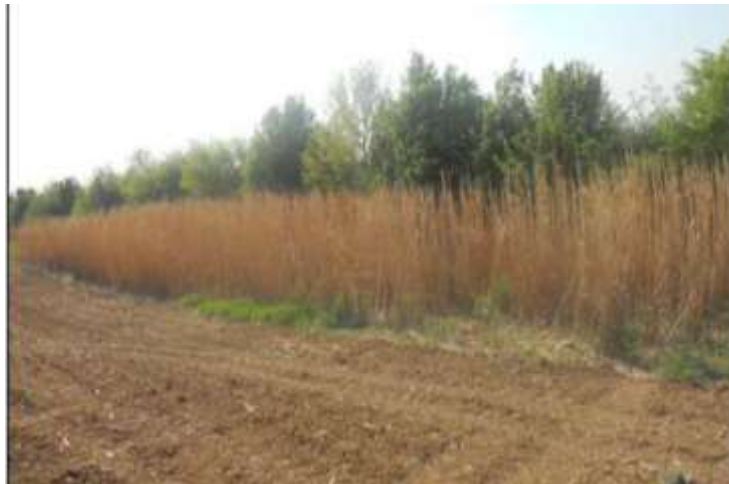
**Figure 123 : Haie de miscanthus à Morschwiller**
