# Programme d'Action de Prévention des Inondations (PAPI) Vienne - Clain 2023 - 2029

## Annexe 9.8 – Avant-projets travaux ouvrages Talbat et justification économique

# Ouvrage hydraulique de La Roche à Chauvigny (86)

## Avant-Projet des travaux de confortement

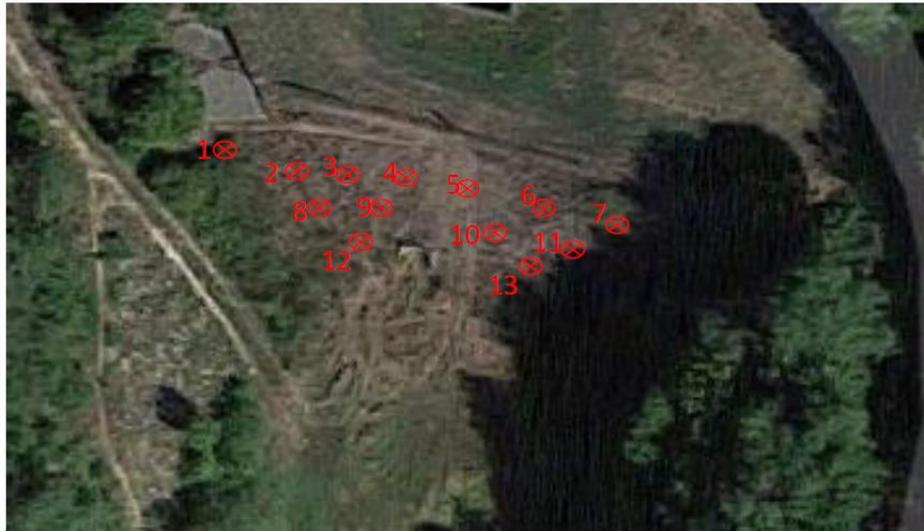
Figure 7 : Résultats des fouilles de reconnaissance de la géomembrane

**La géomembrane a été reconnue sur l'ensemble des fouilles à des profondeurs comprises entre 20 et 40 cm.**

Fouille	F1	F2	F3	F4	F5	F6	F7	F8	F9	F10	F11	F12	F13
Profondeur de la géomembrane (m)	0.20	0.30	0.35	0.25	0.20	0.20	0.25	0.30	0.25	0.40	0.35	0.30	0.40
