PROGRAMME D'ACTIONS ET DE PREVENTIONS DES INONDATIONS – PAPI COMPLET DU BASSIN VERSANT DU LAY AVAL

Note complémentaire

Avril 2014

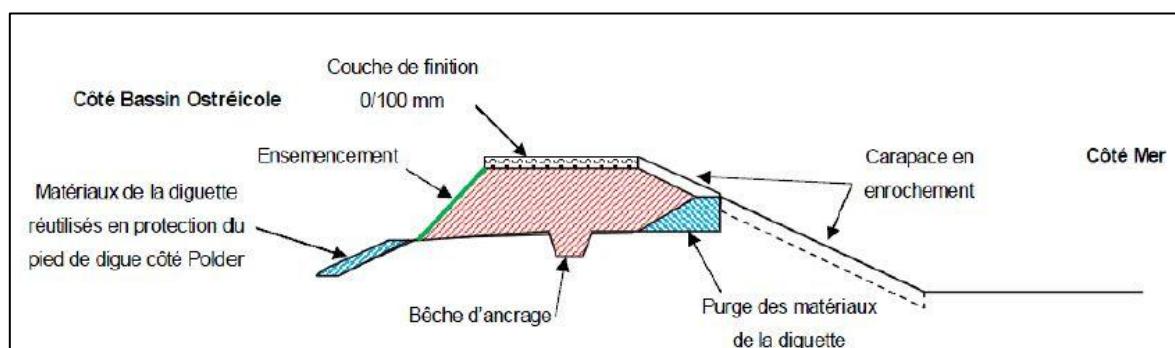
La digue du Polder I est une digue en terre protégée par des enrochements. Elle est longue de 1 340 mètres. Elle a subi des dégradations nécessitant d'importants travaux en fin d'année 2010. Elle présente une cote de 5 mNGF avec une crête de 7-8 mètres de largeur.

Figure 2 : Coupe schématique de la digue du Polder I (Arcadis, 2010)

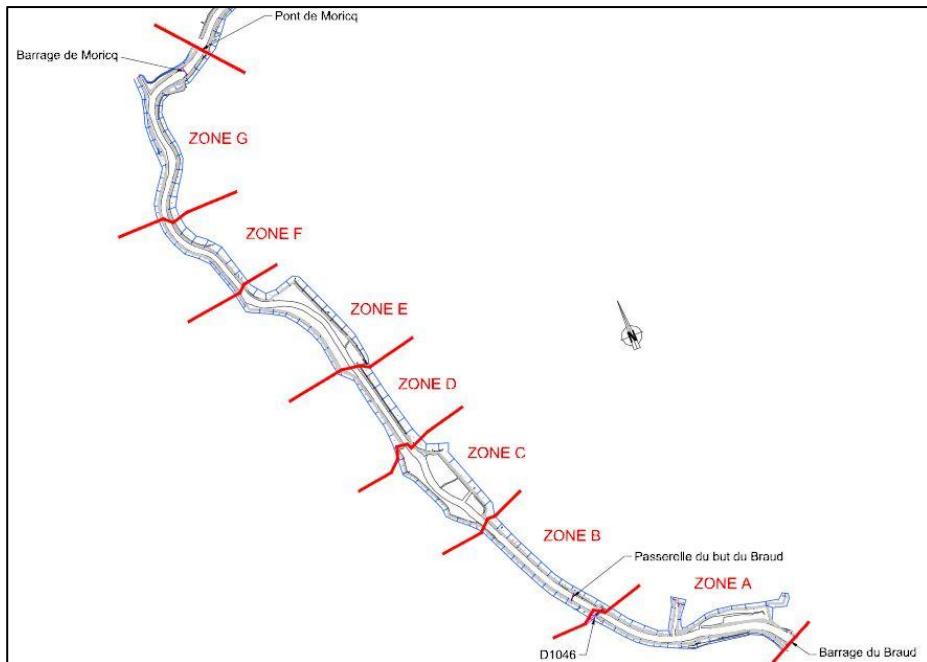
Ces digues sont découpées en tronçons comme présenté ci-dessous :

Figure 3 : Carte de localisation des tronçons des digues du Lay entre le Braud et Moricq (Arcadis, 2013)

Pour la maîtrise d'œuvre, les digues entre le Braud et Moricq ont été découpées en secteurs (Cf. figure 3).

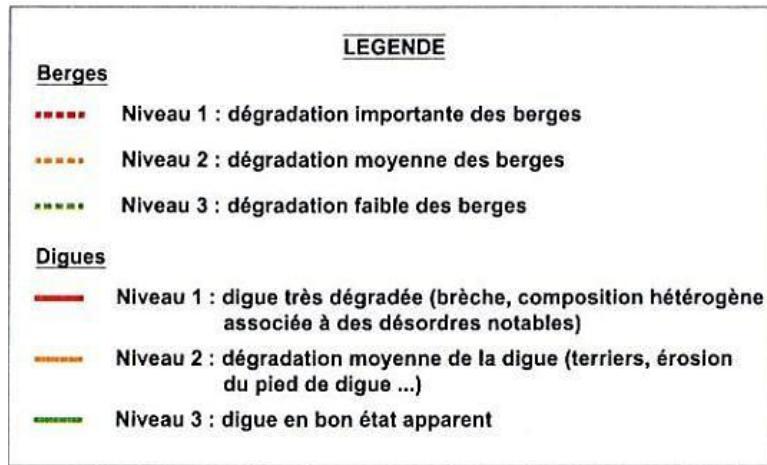
Les résultats de ces diagnostics sont mis en évidence sur les cartes ci-dessous. Le code couleur est le suivant :

Figure 4 : Diagnostics des digues du Lay et pré-Lay - légende (Arcadis, 2013)

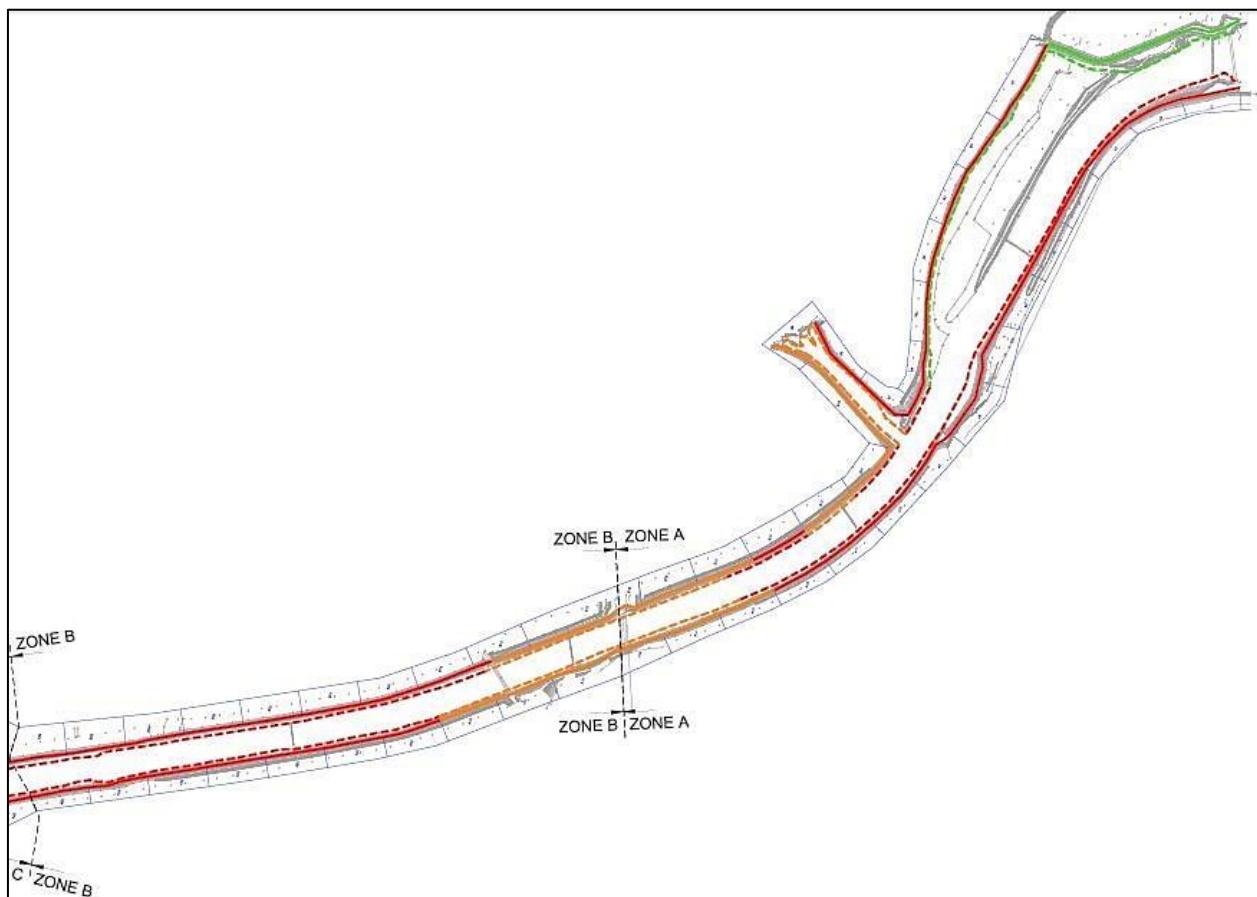
Figure 5 : Diagnostics 2013 - Zones A et B (Arcadis, 2013)

Globalement, le diagnostic montre que les digues sont majoritairement en mauvais état ainsi que la majorité du linéaire de berge.

Ces cartes permettent de constater que dans la plupart des cas, les pré-Lay sont très réduits voire inexistant.

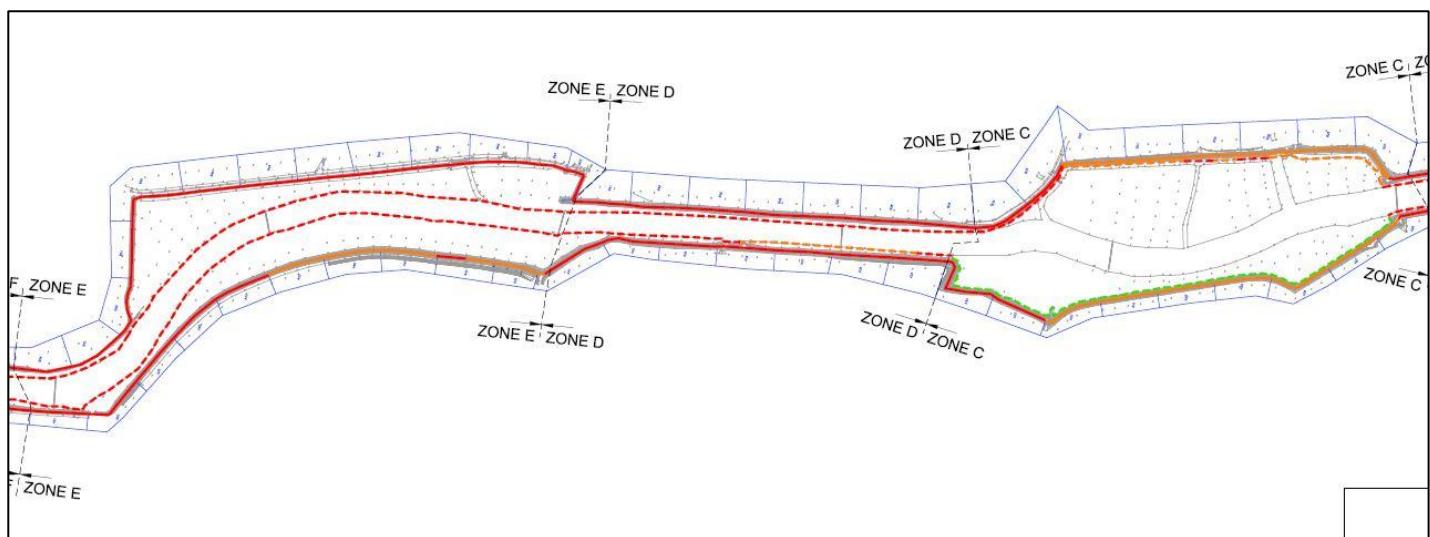
Figure 6 : Diagnostics 2013 - Zones C, D et E (Arcadis, 2013)

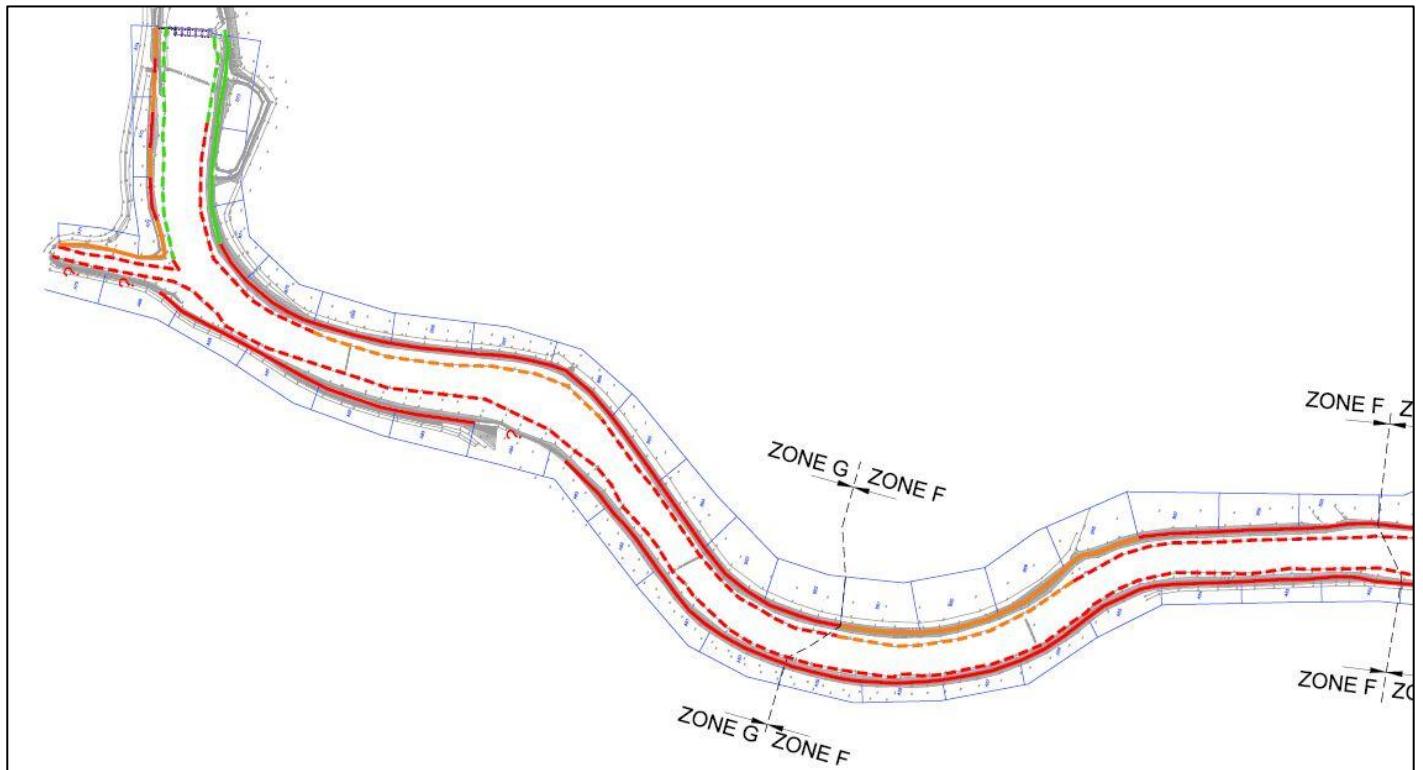
Figure 7 : Diagnostics 2013 - Zones F et G (Arcadis, 2013)

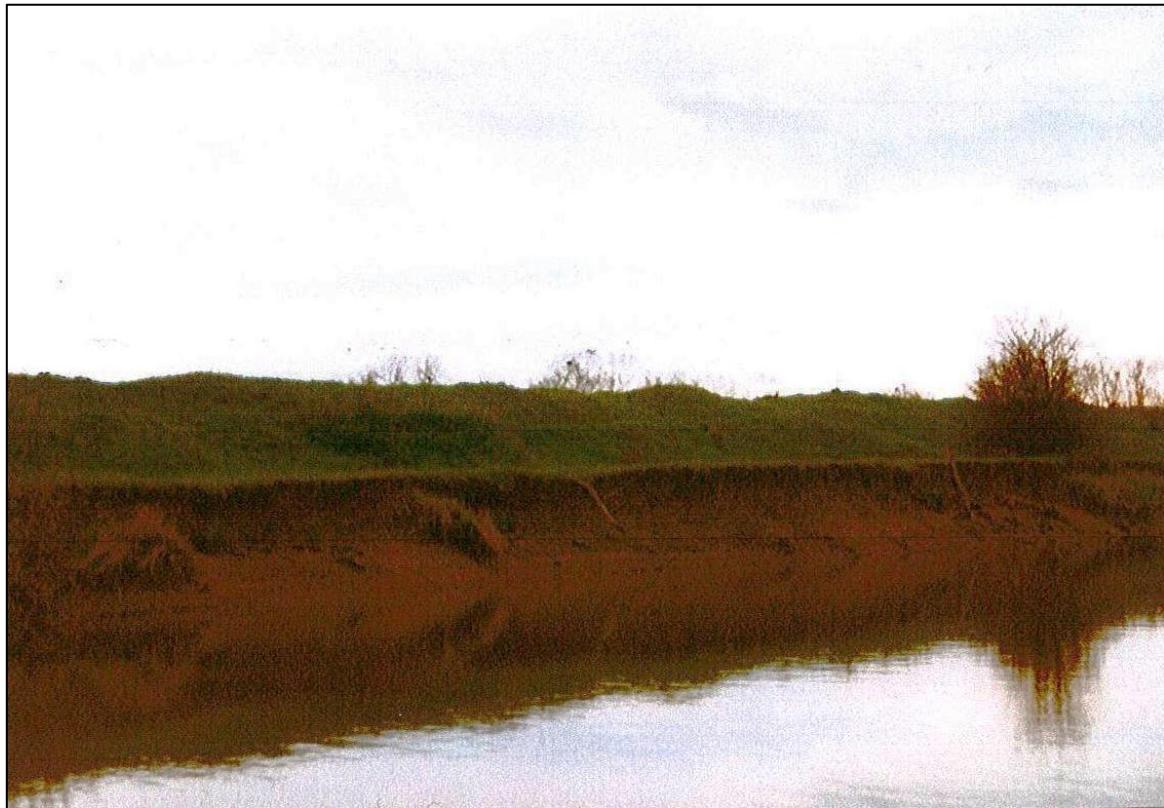
Figure 8 : Digues du Lay entre le Braud et Moricq - Erosion du pré-Lay (AS de la Vallée du Lay, 2000)

Sur cette photographie, le pré-Lay est très érodé et très étroit. Ces dix dernières années, cette érosion s'est poursuivie. Sur certains secteurs, le pré-Lay a entièrement disparu aujourd'hui.

Les photographies suivantes, datant de 2000, mettent en évidence que ce phénomène d'érosion des pré-Lay voire même des digues n'est pas récent. Il s'est même accentué.

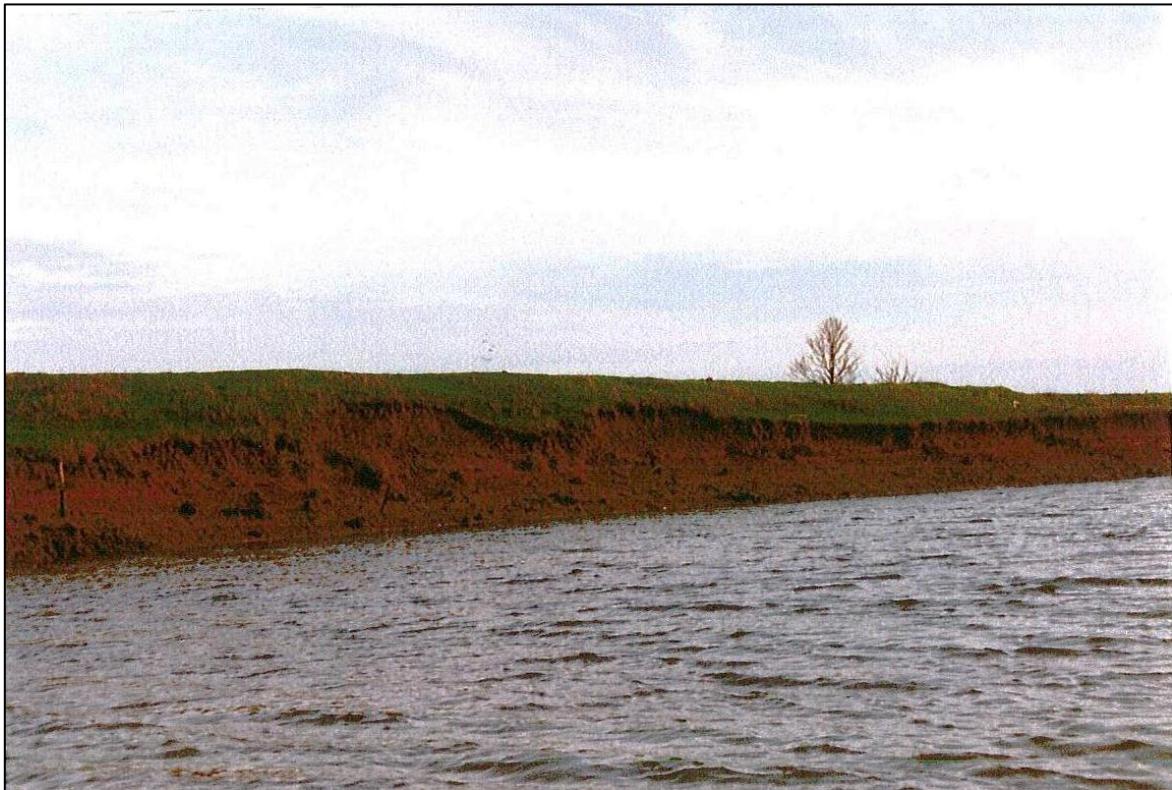
Figure 9 : Diges du Lay entre le Braud et Moricq - Erosion de digue (AS de la Vallée du Lay, 2000)

Sur la photographie précédente, la digue elle-même est attaquée par l'érosion. Cette érosion s'est poursuivie depuis.

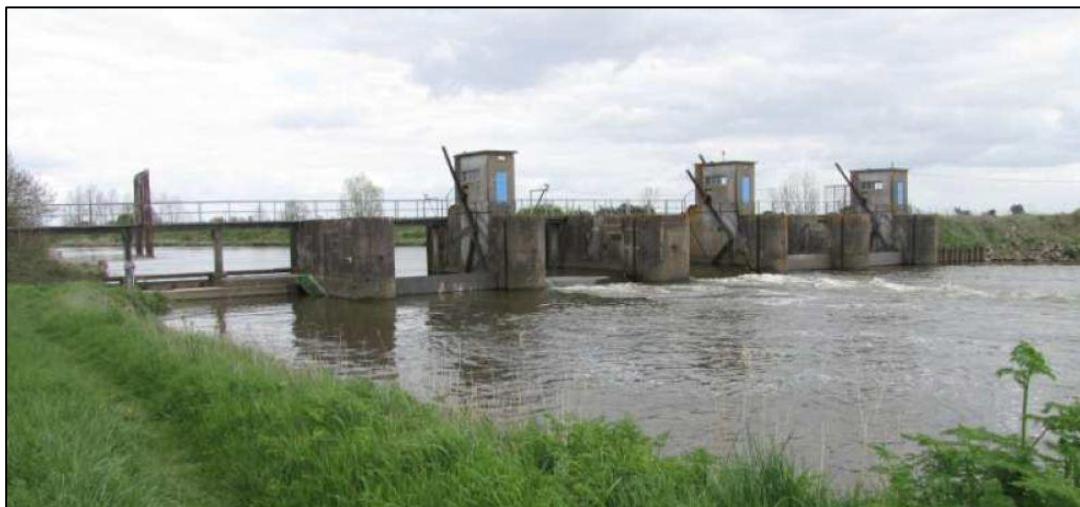
Figure 10 : Photographie du Barrage de Moricq (Arcadis, 2013)

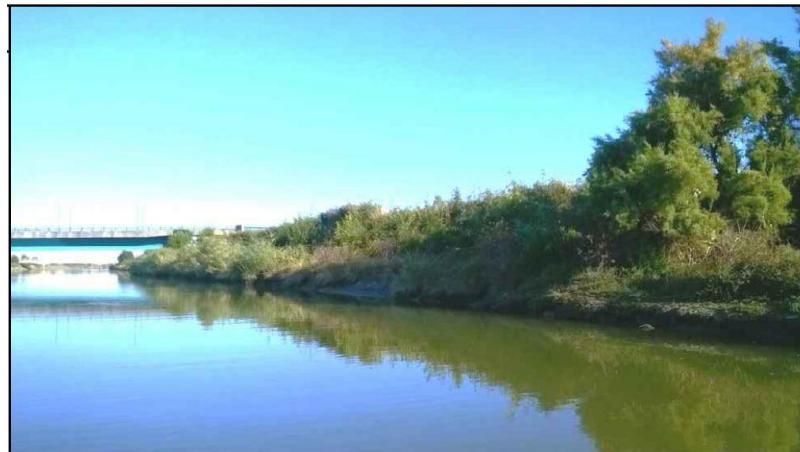
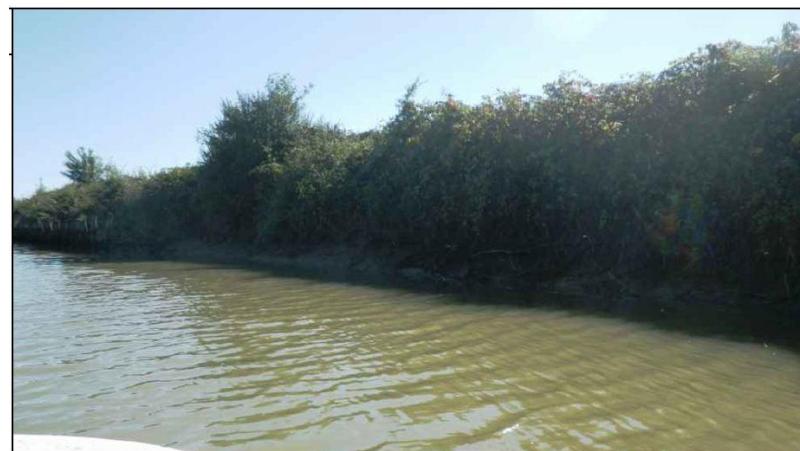
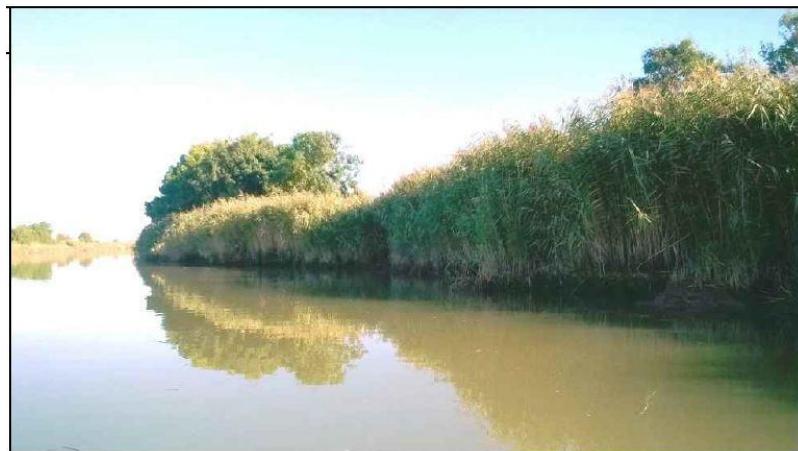
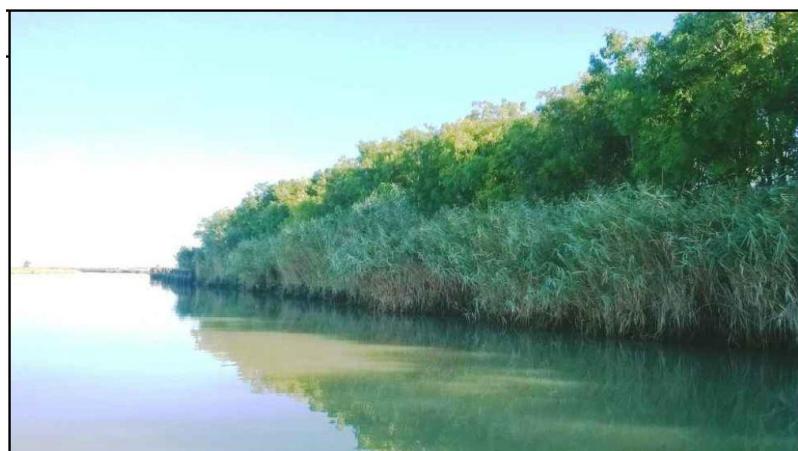
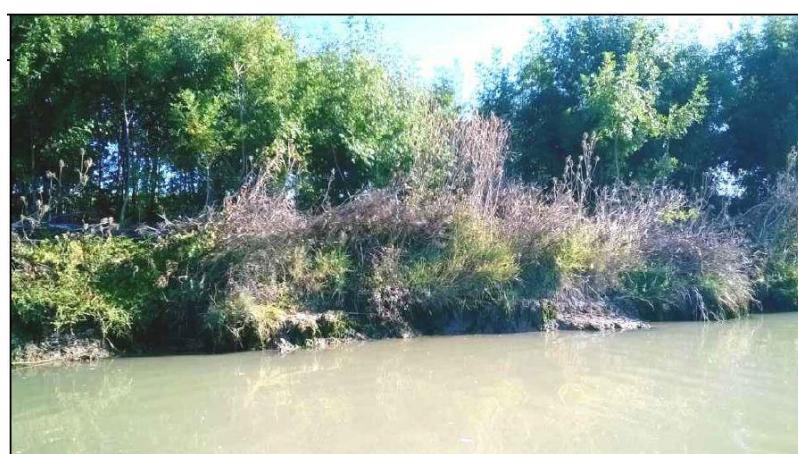
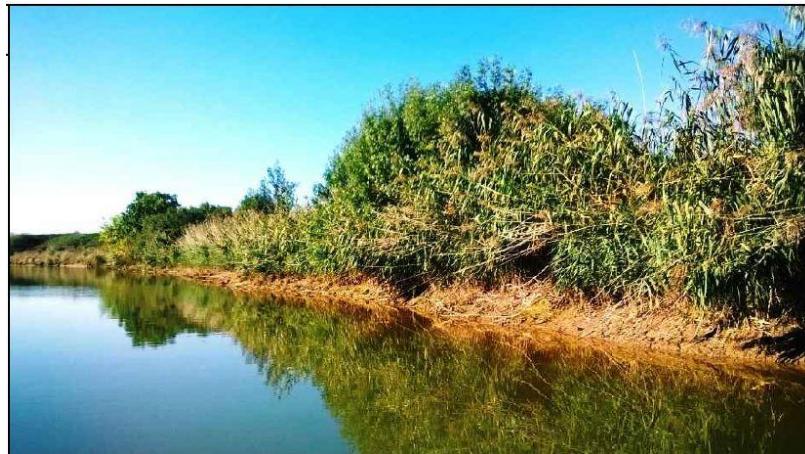
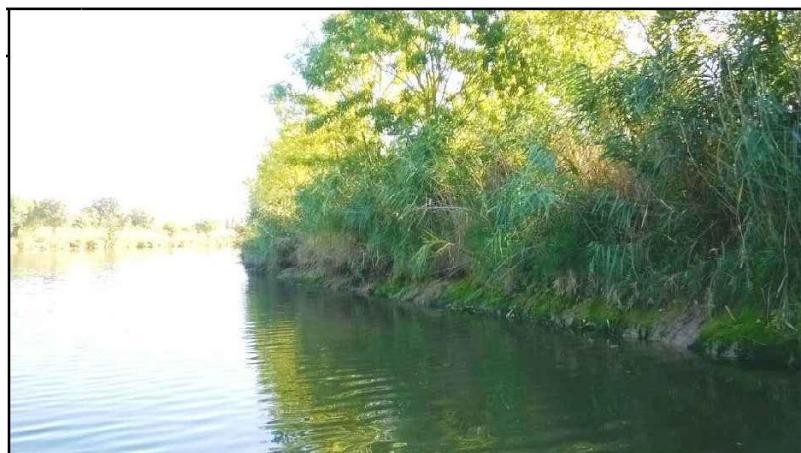
Ces digues et ouvrages n'ont pas été entretenus depuis de nombreuses années. Les digues sont souvent complètement enfrichées voire même boisées. Les photographies ci-dessous en sont quelques exemples :

Figure 12 : Enfrichement des digues : Zone A rive droite (Arcadis, 2013)

Figure 13 : Enfrichement des digues : Zone B rive gauche (Arcadis, 2013)

Figure 14 : Enrichissement des digues : Zone C rive droite (Arcadis, 2013)

Figure 15 : Enrichissement des digues : Zone D rive droite (Arcadis, 2013)

Figure 16 : Enrichissement des digues : Zone E rive gauche (Arcadis, 2013)

Figure 17 : Enrichissement des digues : Zone F rive gauche (Arcadis, 2013)

Figure 18 : Enrichissement des digues : Zone G rive droite (Arcadis, 2013)

Ce défaut d'entretien de la végétation est un frein à l'entretien global des digues ou à leur restauration le cas échéant. Cette végétation ne permet pas l'accès aux digues. Aucuns travaux n'ont été réalisés depuis plus d'une vingtaine d'années à l'exception de travaux d'urgence suite à des ruptures de digues (1999 sur la rive gauche du tronçon A et le 1^{er} février 2014 rive droite du tronçon A).

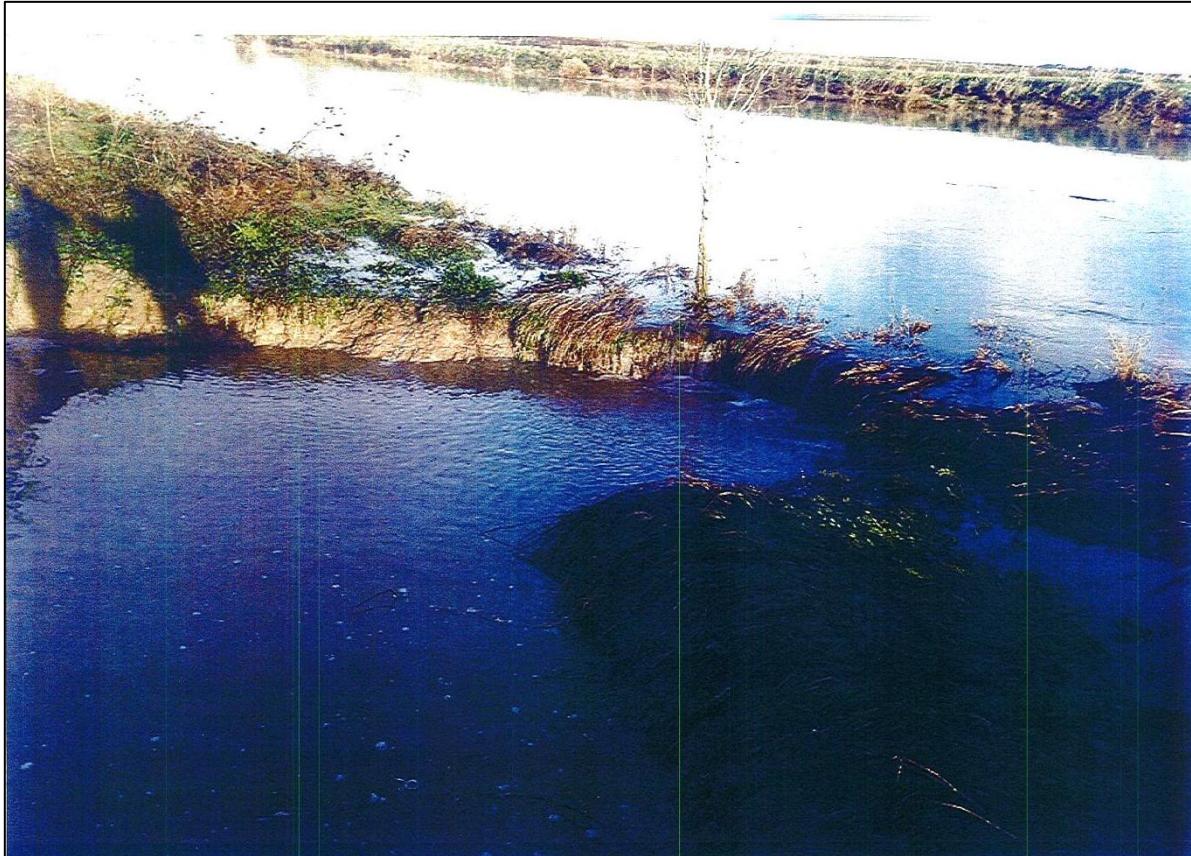
Ce défaut d'entretien engendre aussi des risques de rupture comme ce fut le cas le 1^{er} février 2014 (Cf. P71-72 du Rapport Phase 3). Cette brèche a probablement été provoquée par une surverse de la digue. En effet, ce secteur présentait une altimétrie comprise entre 3.55 et 3.65 mNGF et le niveau du Lay a atteint 3.6 mNGF. L'état général de la digue a pu aggraver le phénomène par la création d'un renard hydraulique.

Figure 19 : Photographie de la brèche du 1^{er} février 2014 (ASA de la Vallée du Lay, 02 février 2014)

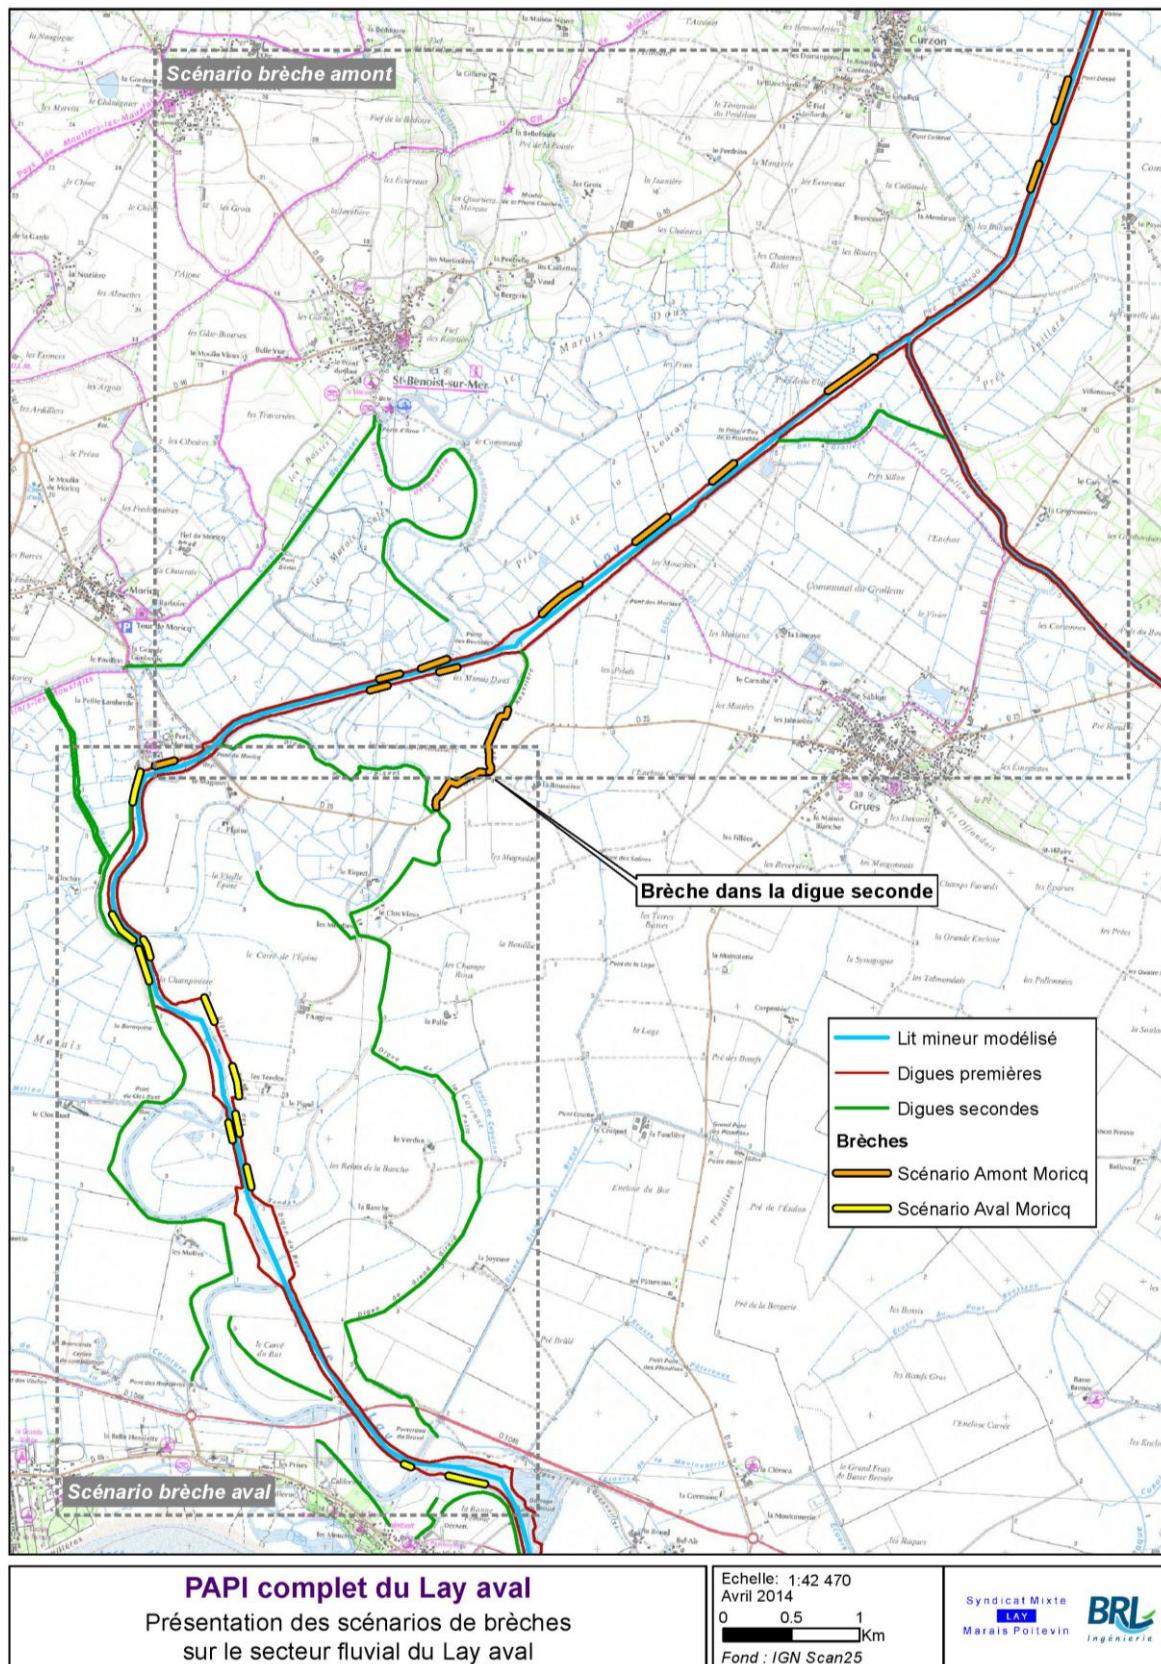
- ▶ Simulations réalisées sur plusieurs cycles de marées, en concomitance avec un évènement marin de premier débordement,
- ▶ Ouvrages de Braud et Moricq fonctionnant comme des clapets (fermeture lorsque le niveau aval est supérieur au niveau amont).

Figure 20 : Présentation des scénarios de brèches sur le Lay

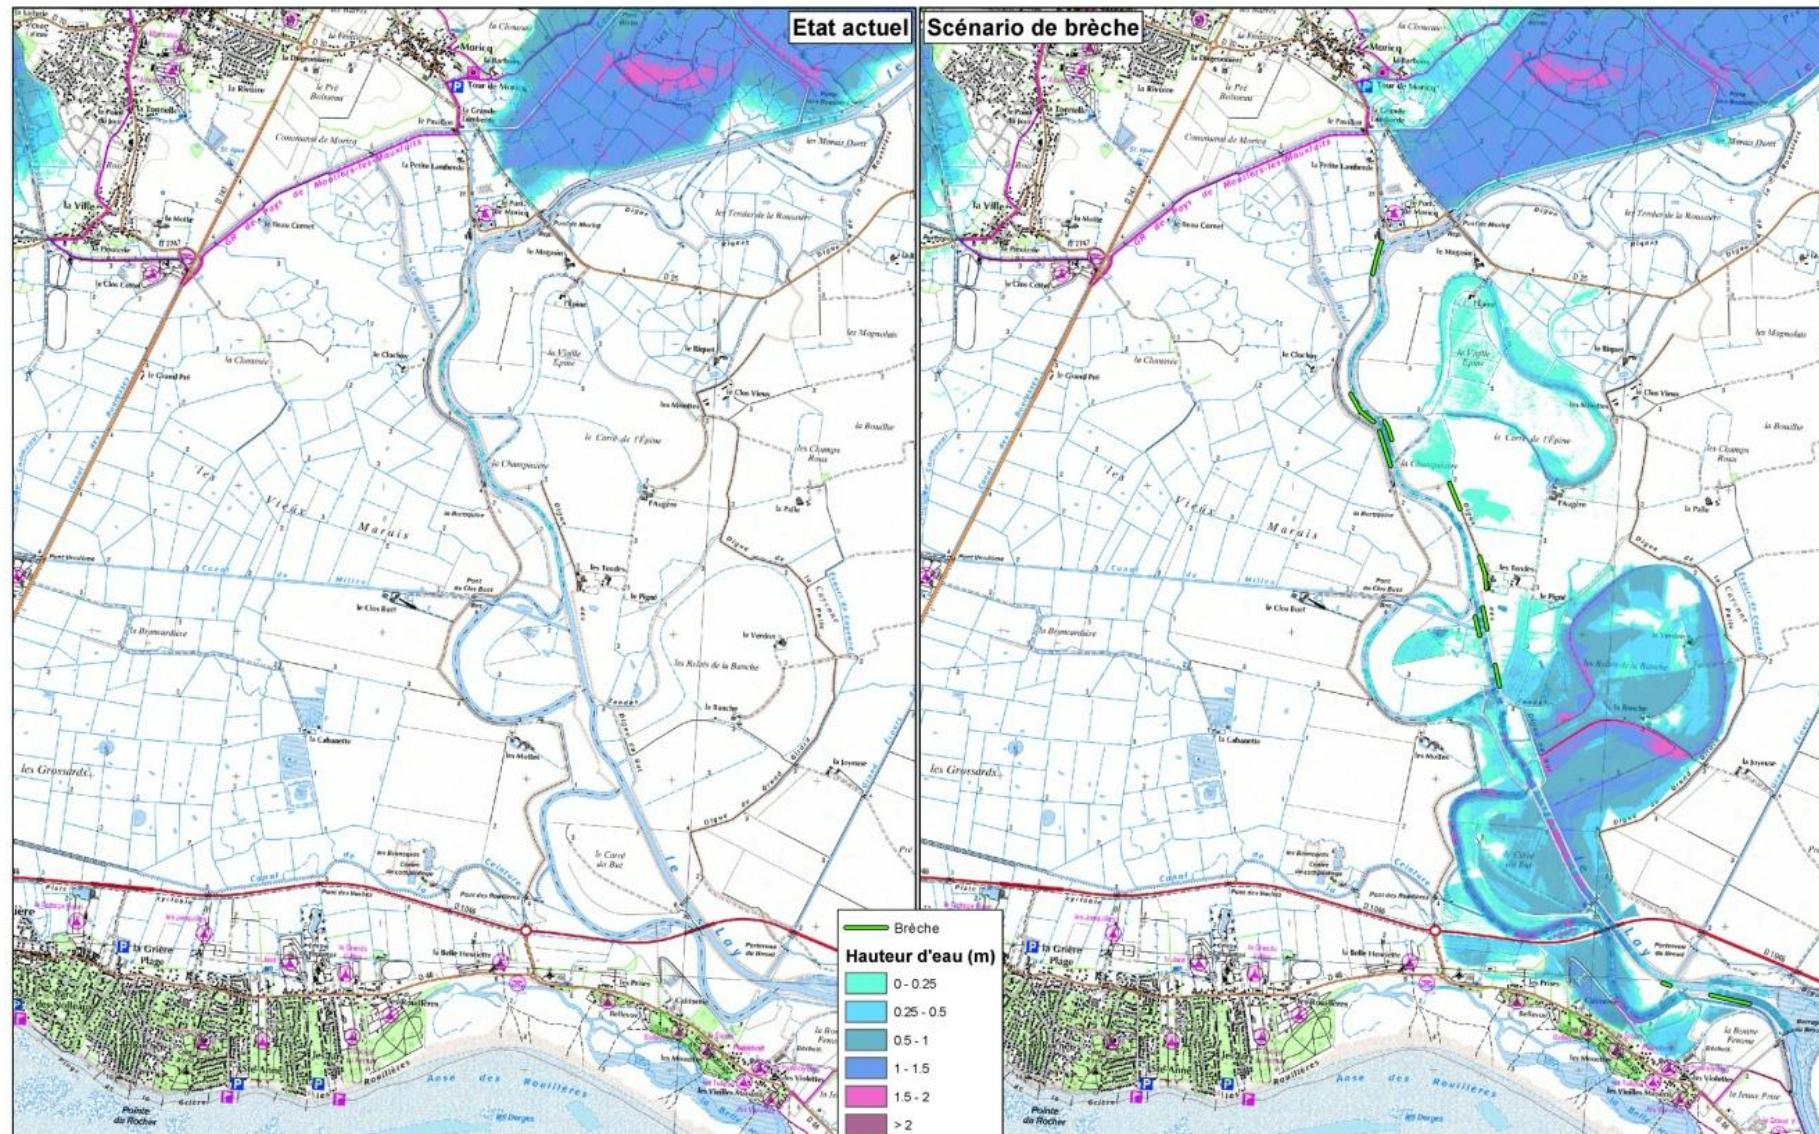
Hauteurs d'eau en état actuel et pour le scénario de brèche - Secteur aval de Moricq
Crue d'occurrence 20 ans

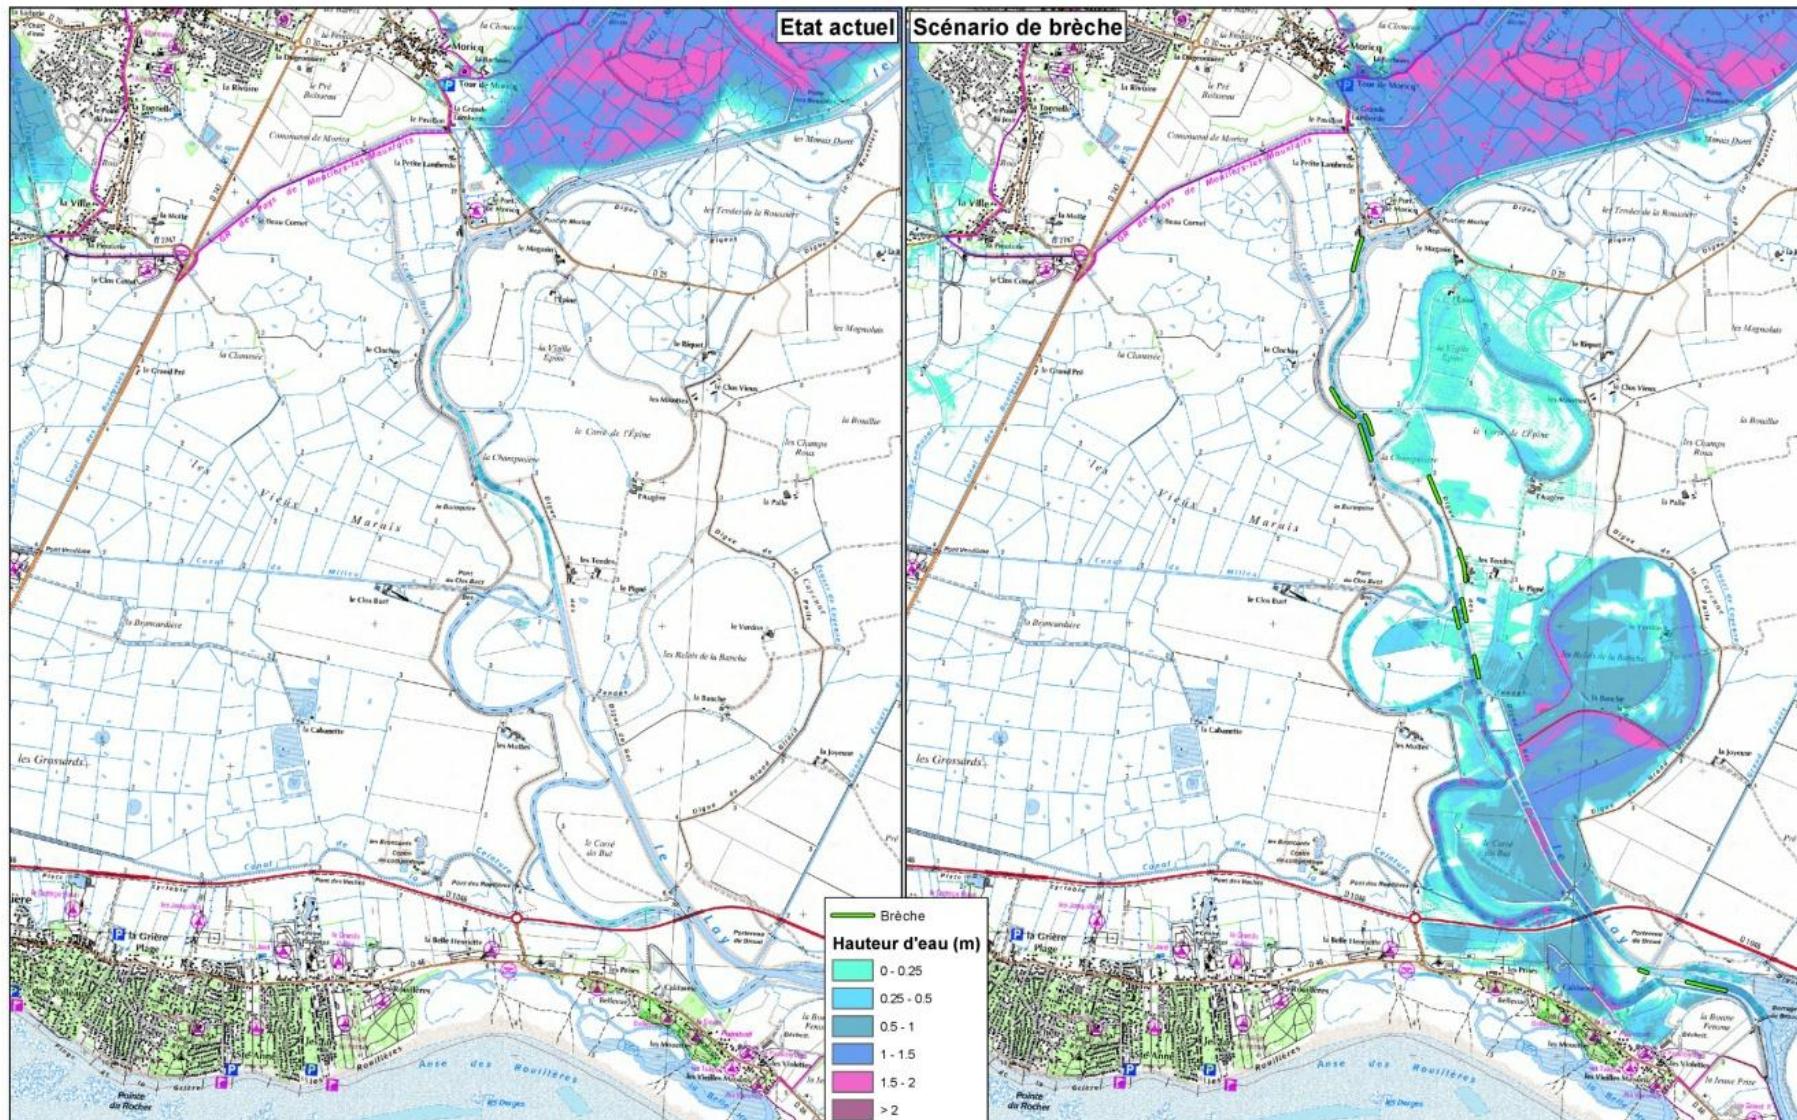
Hauteurs d'eau en état actuel et pour le scénario de brèche - Secteur aval de Moricq
Crue d'occurrence 50 ans

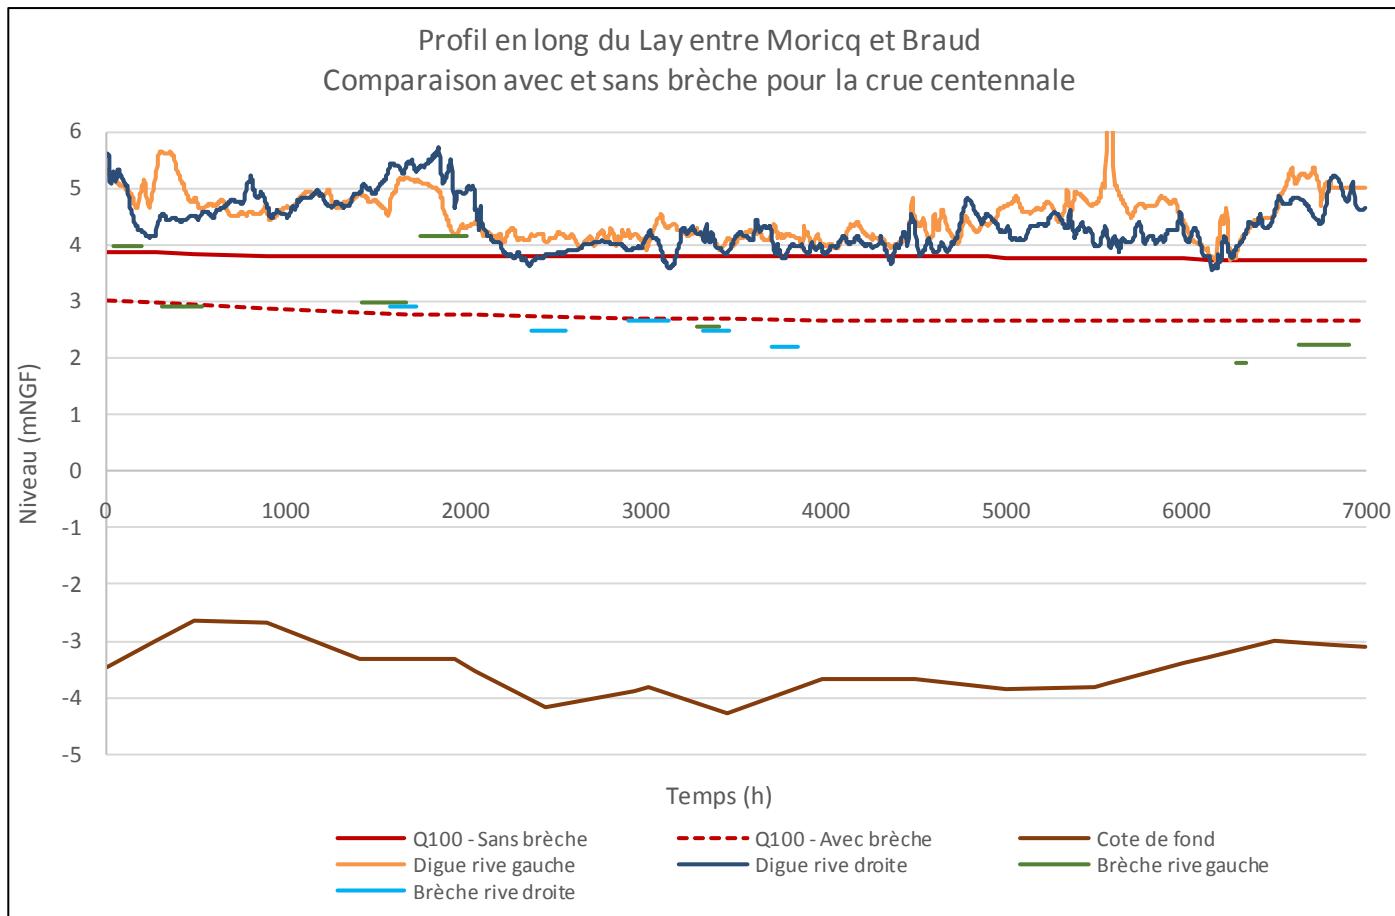
En effet, les débordements par les brèches vidangent le volume de la crue en champ majeur, entre les digues secondes, ce qui abaisse les niveaux maximums au niveau haut de la marée.

Figure 21 : Profil en long du Lay entre Moricq et le Braud - Comparaison avec et sans brèches pour la crue centennale

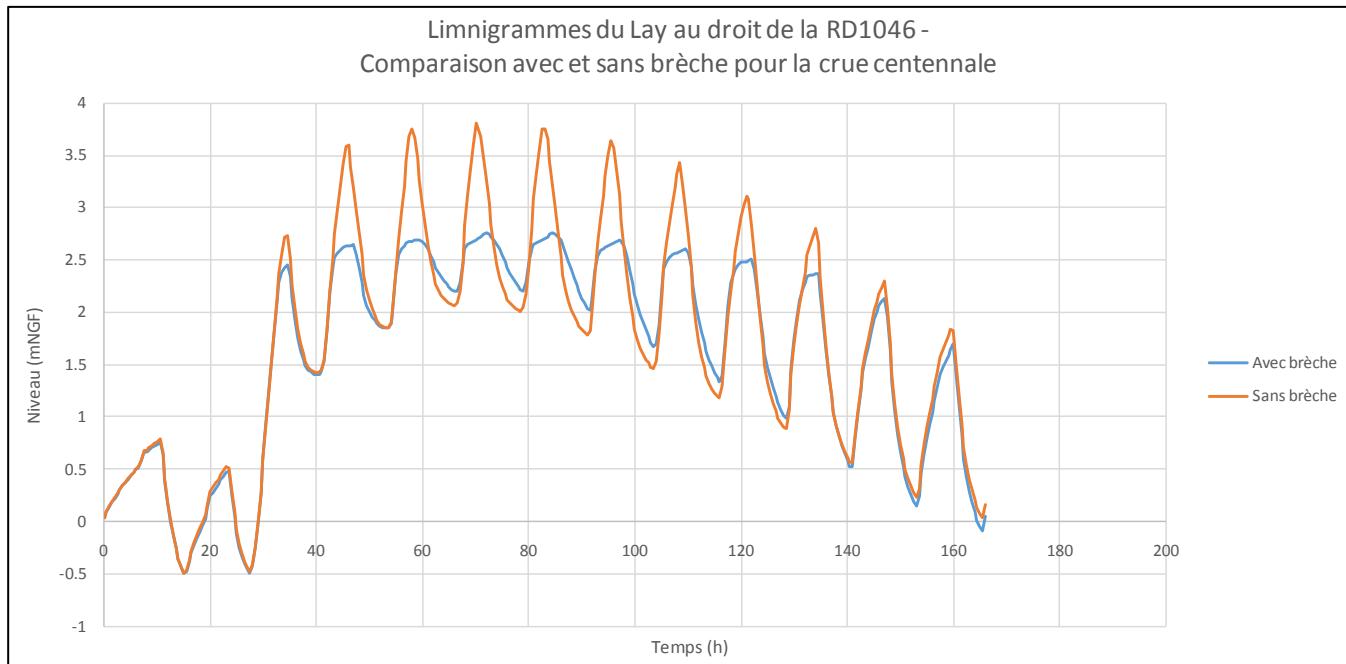
Le limnigramme centennal ci-après montre les variations du niveau du Lay sur plusieurs cycles de marée et met en évidence le lissage du au stockage en champ majeur.

Figure 22 : Liminigrammes du Lay au droit de la RD 1046 - Comparaison avec et sans brèches pour la crue centennale

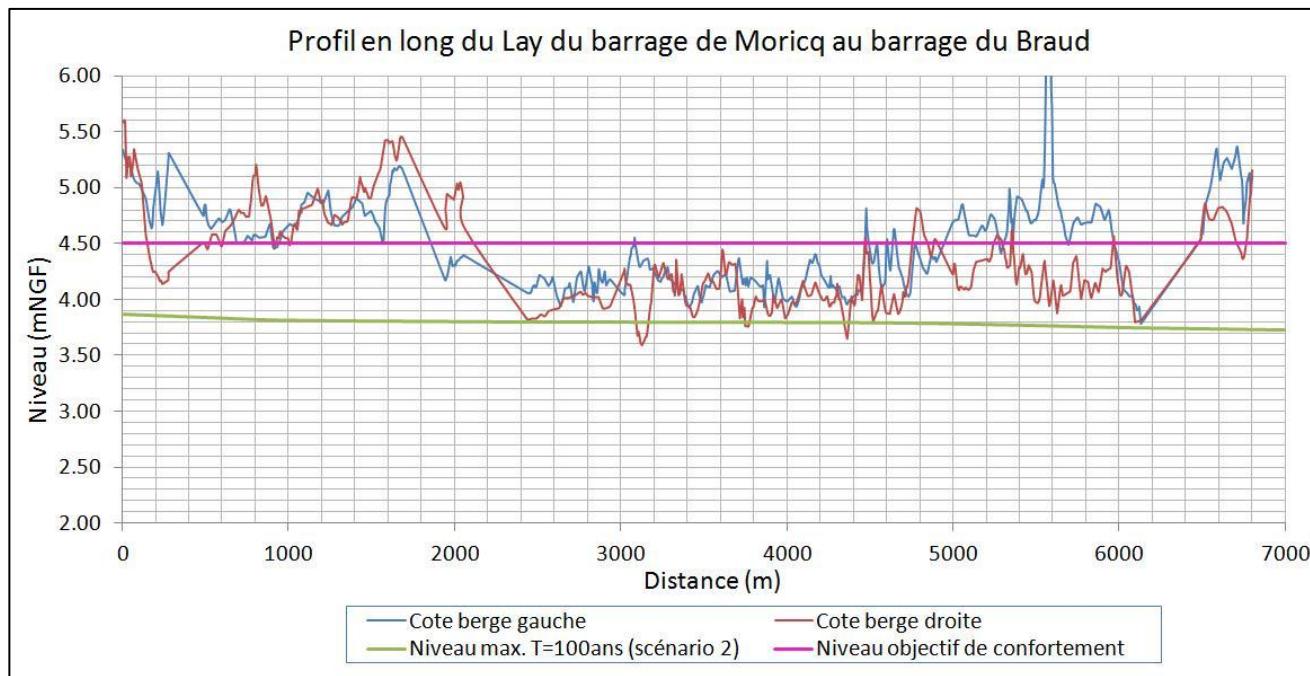
Le maître d'œuvre agréé choisi a analysé et caractérisé les cotes **moyennes** des digues : +4.40 mNGF en rive droite et +4.30 mNGF en rive gauche.

Figure 23 : Profils en long des digues et niveaux de la crue centennale du Lay entre le Braud et Moricq (BRLI, 2013)

Le graphique ci-dessus illustre la grande hétérogénéité altimétrique des digues.

Ce diagnostic a mis en évidence que ces digues présentées des états variables selon les tronçons. Il en est de même pour les altimétries de ces digues (Cf. graphique en figure 23). L'état général des digues est présenté dans l'atlas cartographique (P 50, 51 et 53). A l'exception de deux tronçons, tous sont dans des états mauvais ou moyens.

Le graphique Figure 23 présente les cotes de la crue centennale dans ce bief ainsi que les cotes des digues et le niveau objectif.

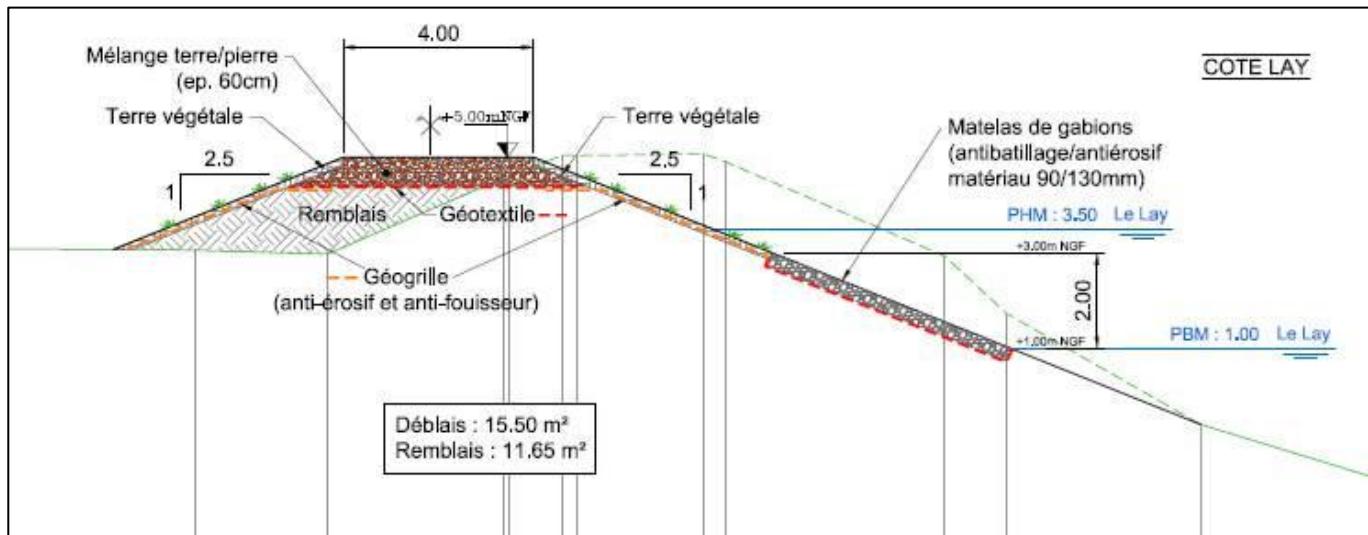
Dans un premier scénario, le maître d'œuvre a travaillé un dimensionnement de projet sur une cote de digues à 5.00 m NGF, comme l'indique la coupe type ci-dessous :

Figure 24 : Coupe type du projet de restauration à la cote 5 m NGF (Arcadis, 2013)
