PROGRAMME D'ACTIONS ET DE PREVENTIONS DES INONDATIONS – PAPI COMPLET DU BASSIN VERSANT DU LAY AVAL

Note complémentaire

Avril 2014

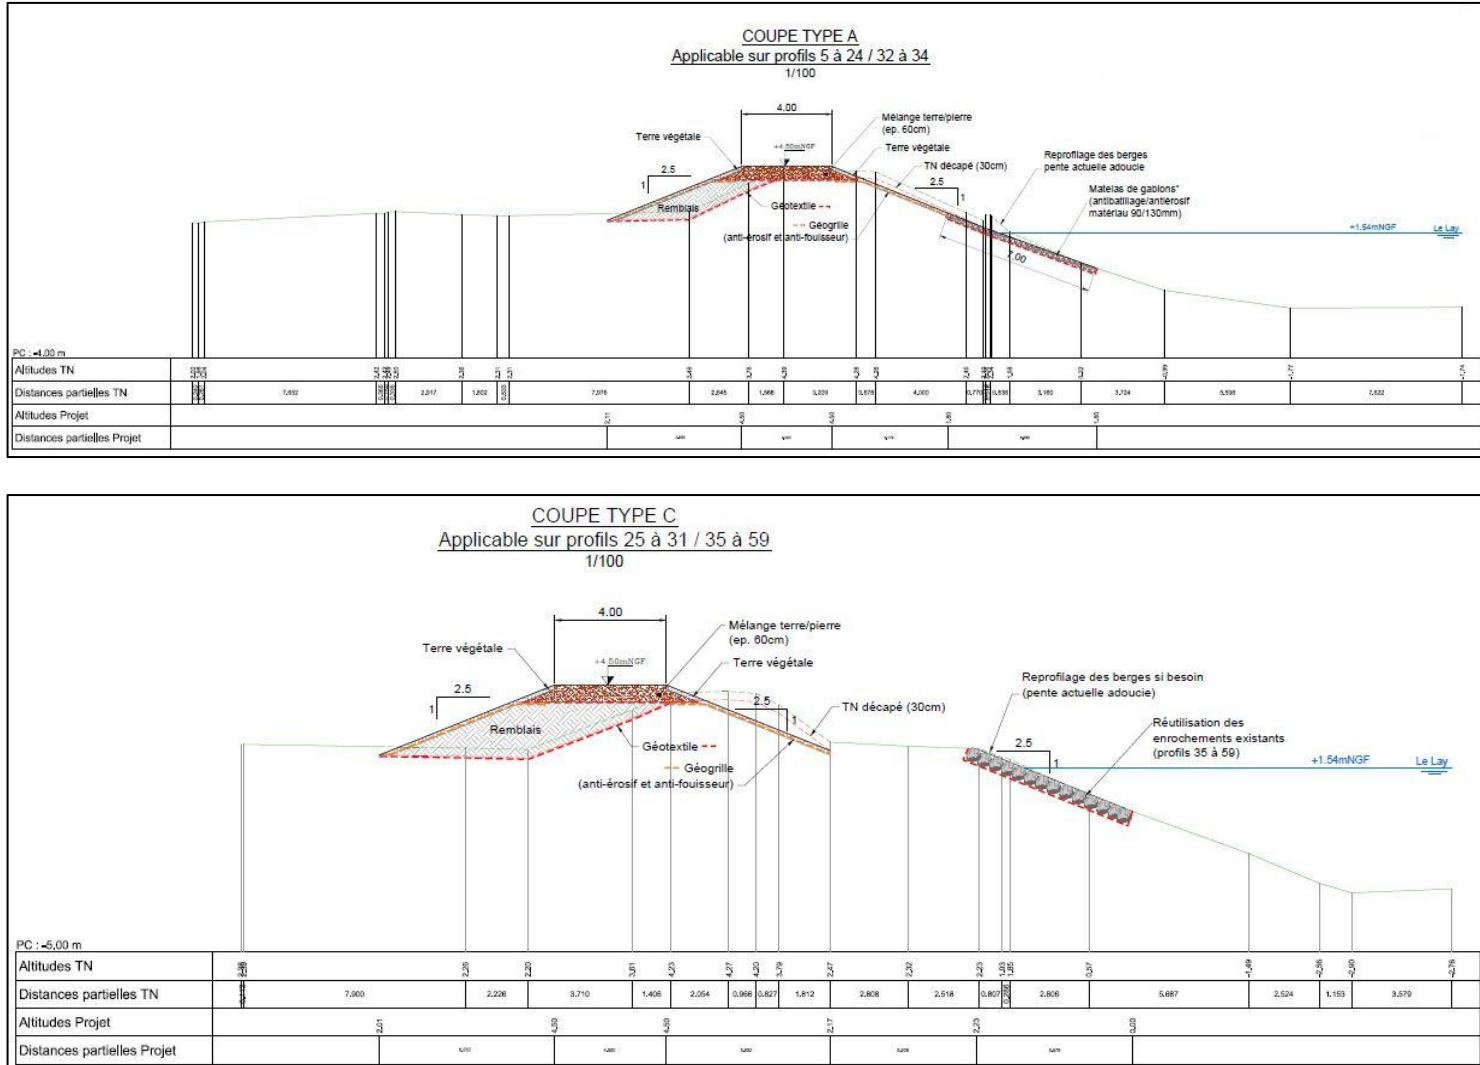
Les coupes ci-dessous représentent la digue projetée à 4.50 m NGF (et non plus à 5.00 mNGF). Les traits pointillés représentent la digue actuelle et sa berge.

Figure 25 : Coupes types du projet de restauration à la cote 4.50 m NGF (Arcadis, 2014)

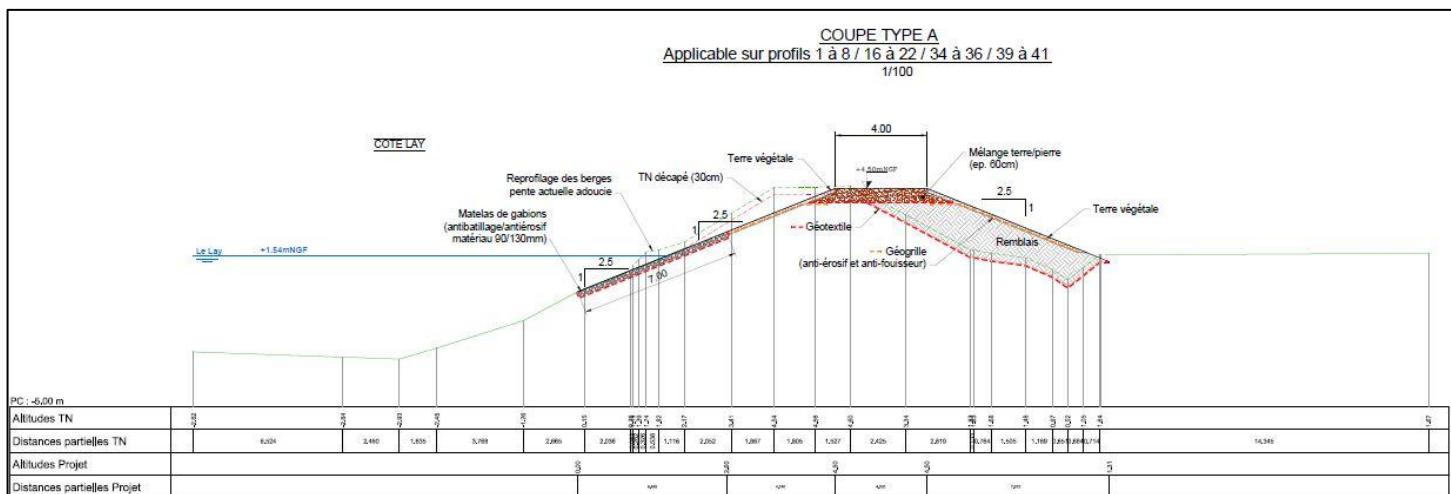
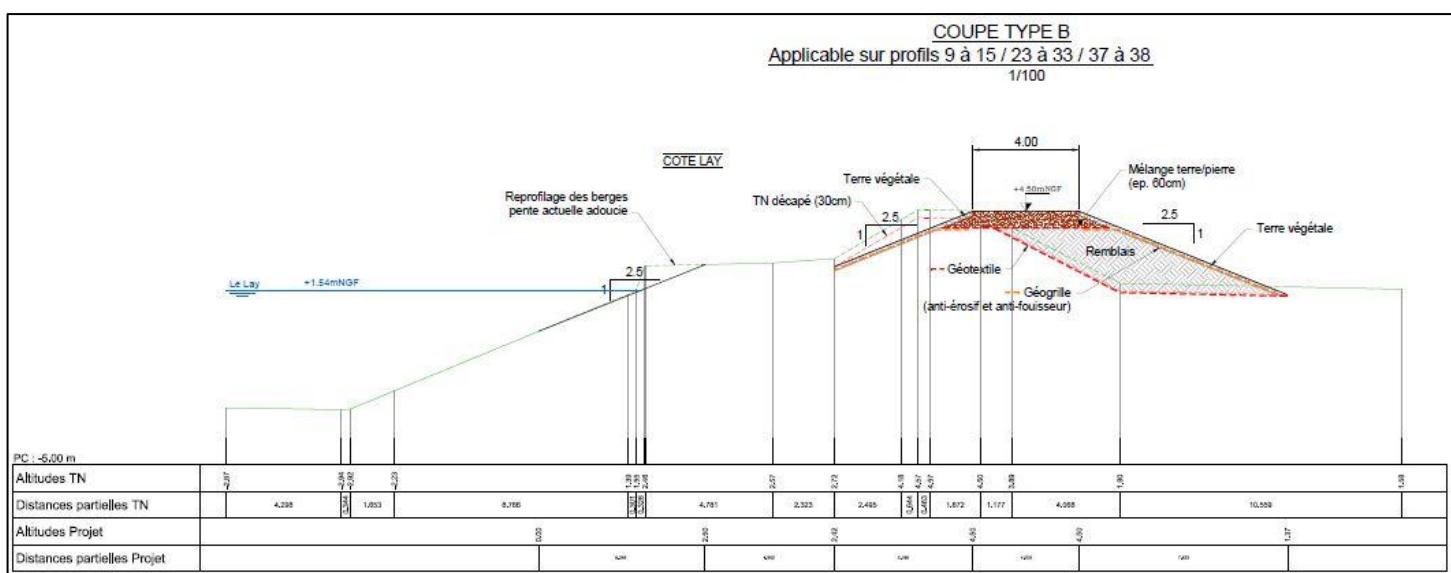
L'avant-projet proposé présente bien un recul de digues et les coupes suivantes illustrent ce propos.

Figure 26 : Coupes types du projet de restauration à la cote 4.50 m NGF (Arcadis, 2014) : les pointillés représentent la digue actuelle et le remblai en grisé serait pris sur les terres.

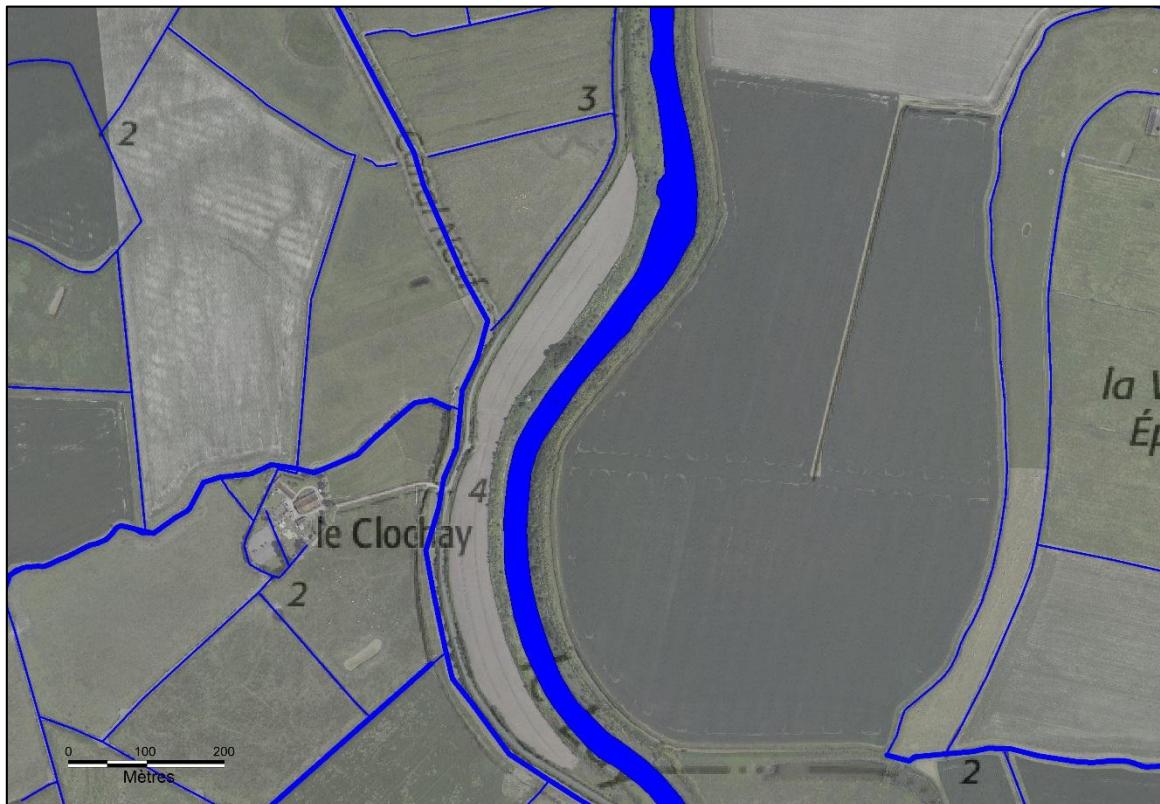
La photographie aérienne ci-dessous illustre le maillage hydraulique à prendre en compte avec ici, le canal Neuf qui arrive parallèlement au LAY.

Figure 27 : Photographie aérienne du LAY, du canal Neuf et du réseau hydraulique secondaire

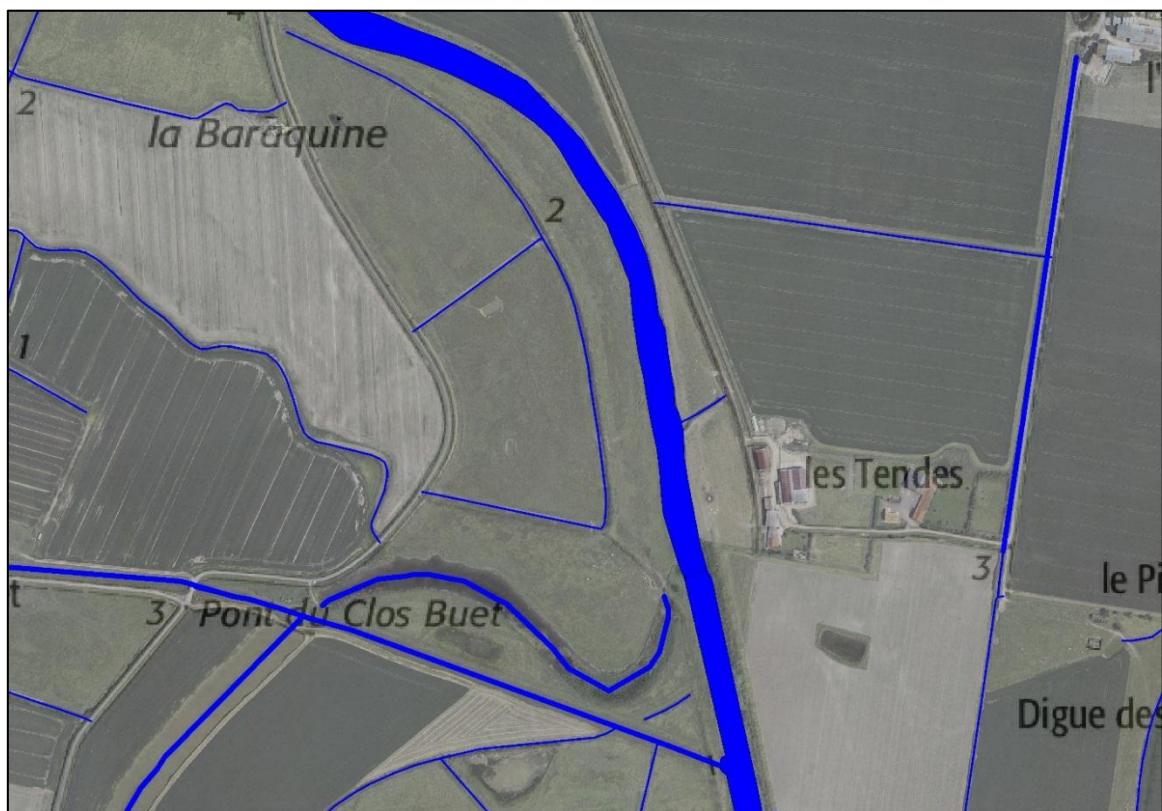
La photographie aérienne suivante (Figure 28) montre une exploitation agricole située en bordure immédiat du LAY.

Figure 28 : le LAY avec le réseau hydraulique secondaire du marais et un siège d'exploitation

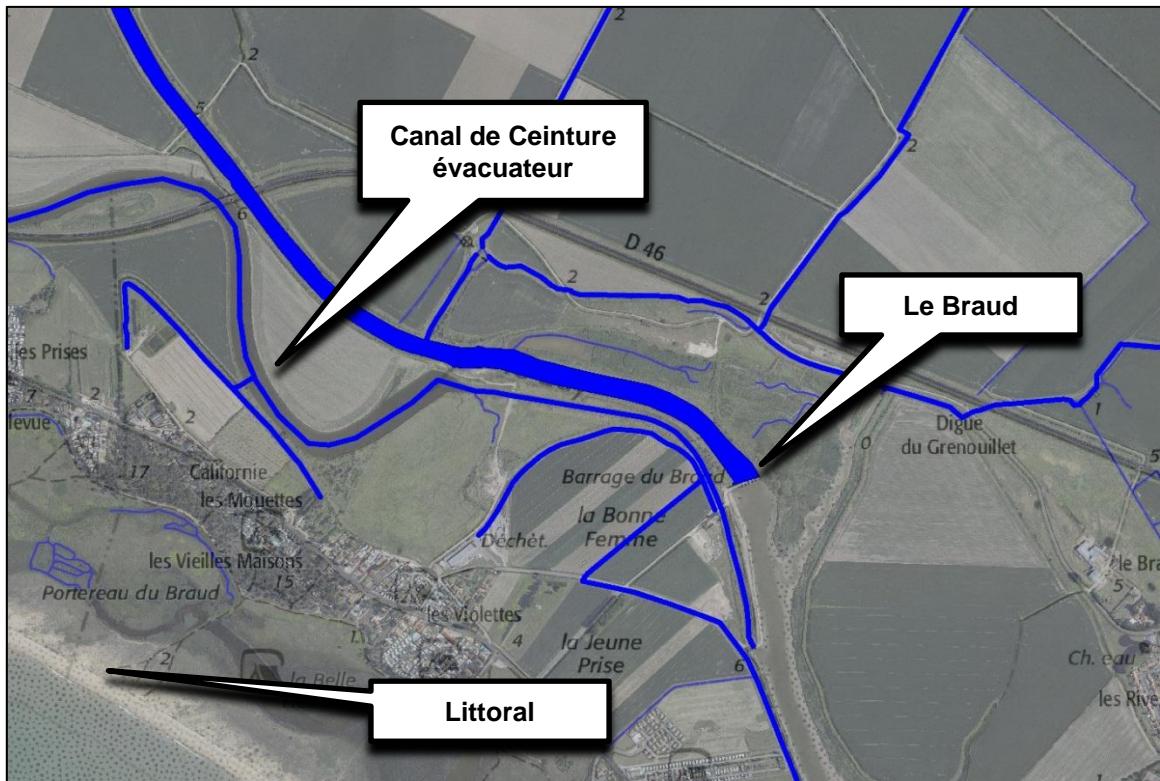
Figure 29 : le LAY en arrivant au Braud, le réseau hydraulique du marais et l'urbanisation côtière

La partie aval du bief (à proximité du Braud) montre la difficulté de reculer des digues fluviales en tenant compte des canaux secondaires et de l'urbanisation située entre le LAY et la côte.

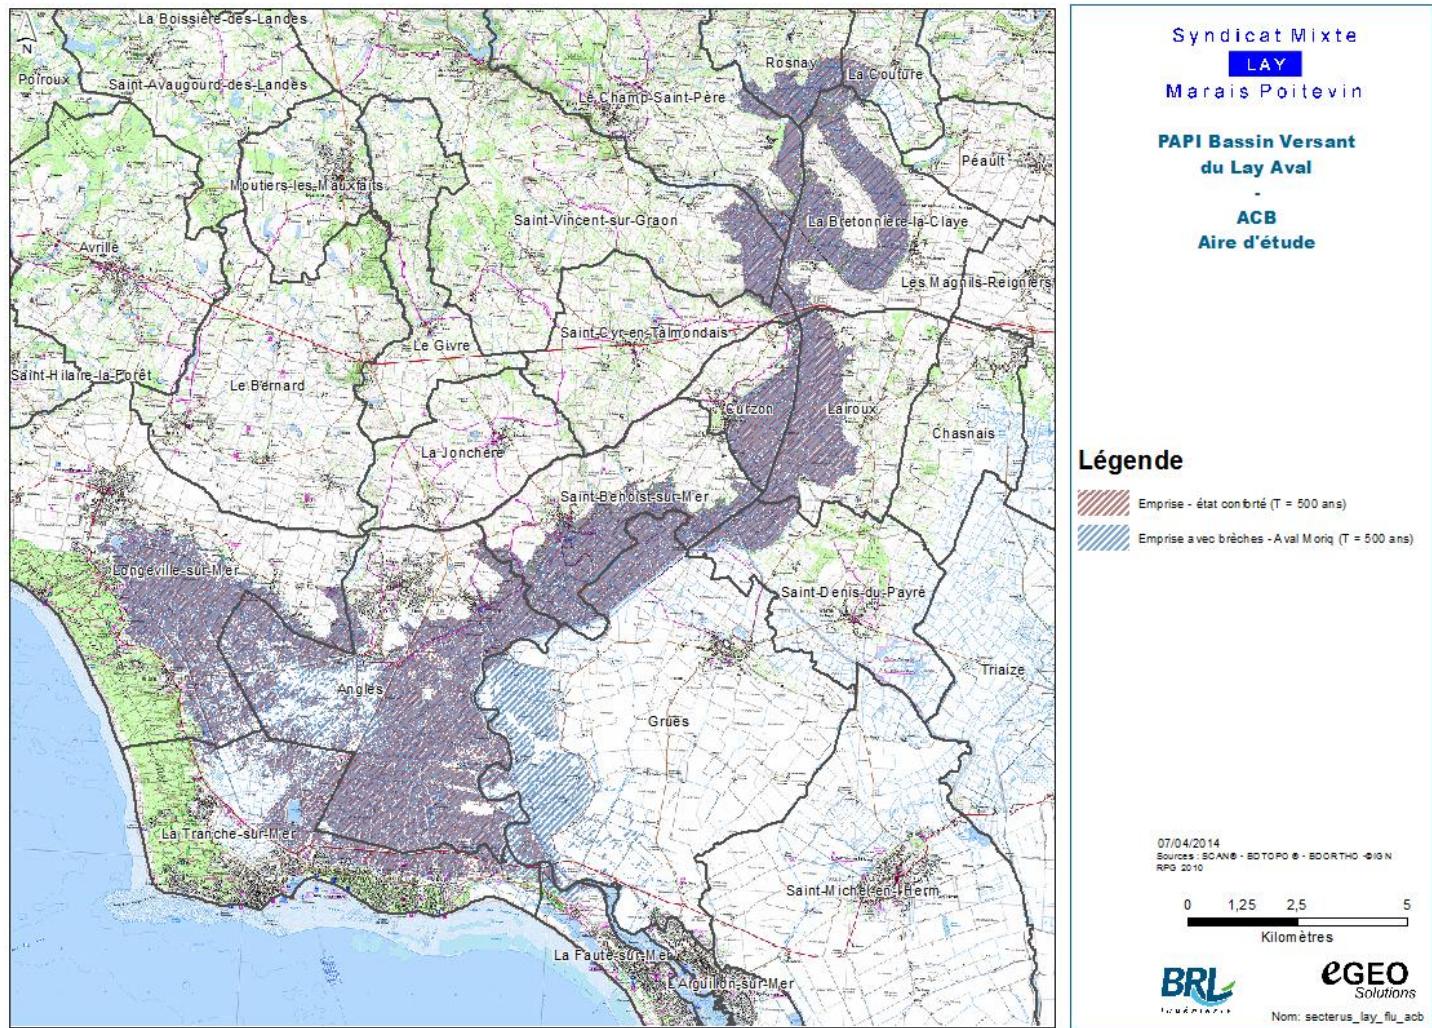
L'aire d'étude retenue pour l'Analyse Coûts-Bénéfices correspond à la somme des emprises inondées pour un évènement de période de retour 500 ans simulé en :

Figure 30 : Digues du Lay entre le Braud et Moricq - Aire d'étude ACB

Cette emprise englobe donc l'ensemble des zones inondées (jusqu'à une crue de période de retour 500 ans) pour les deux situations objet de l'Analyse Coûts-Bénéfices. Cela permet d'intégrer les impacts négatifs et positifs et de prendre en compte l'ensemble des gains et pertes monétarisés associés aux deux situations nécessaires à la réalisation de l'ACB.

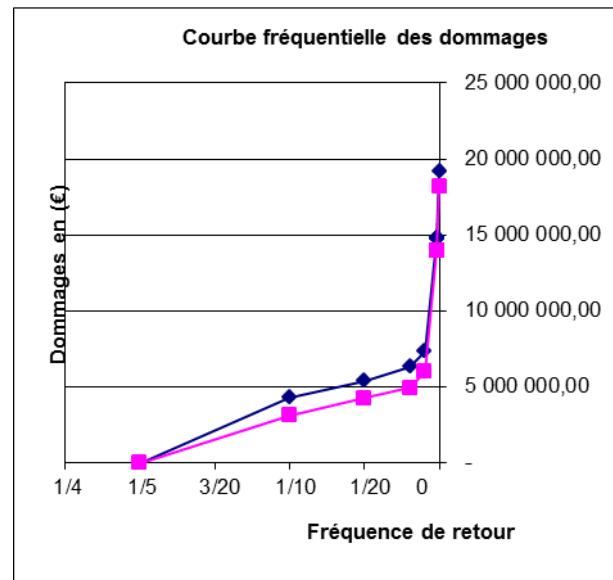
- ▶ La période de retour des premiers dommages est de 5 ans,
- ▶ Les dommages de la crue de période de retour infinie sont déterminés en appliquant un coefficient de 1,3 aux dommages calculés pour l'évènement de période de retour 500 ans.

Figure 37 : courbe fréquentielle des dommages (hypothèse moyenne) - état brèche en bleu - état digues confortées en rose

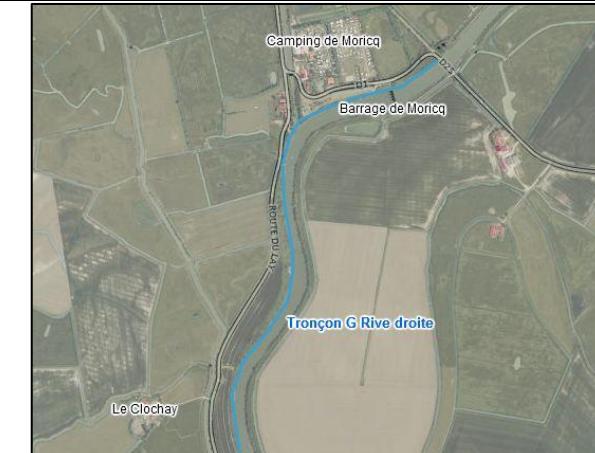
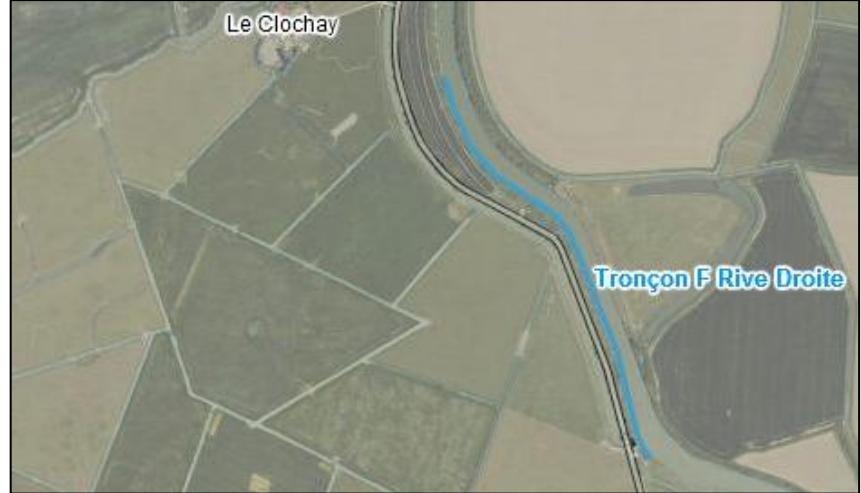
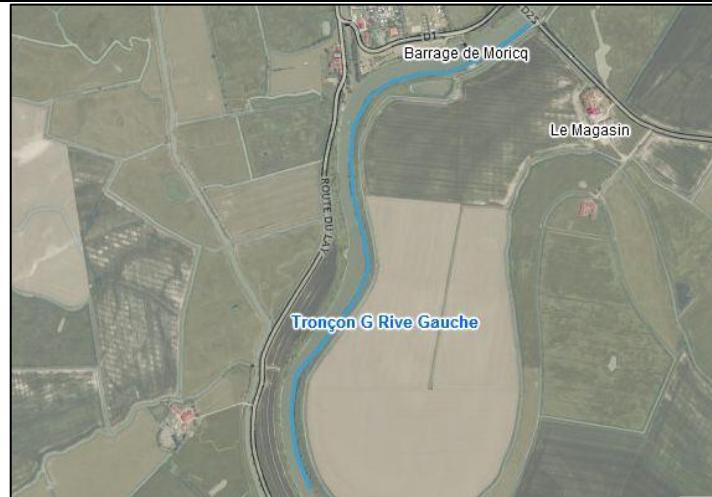
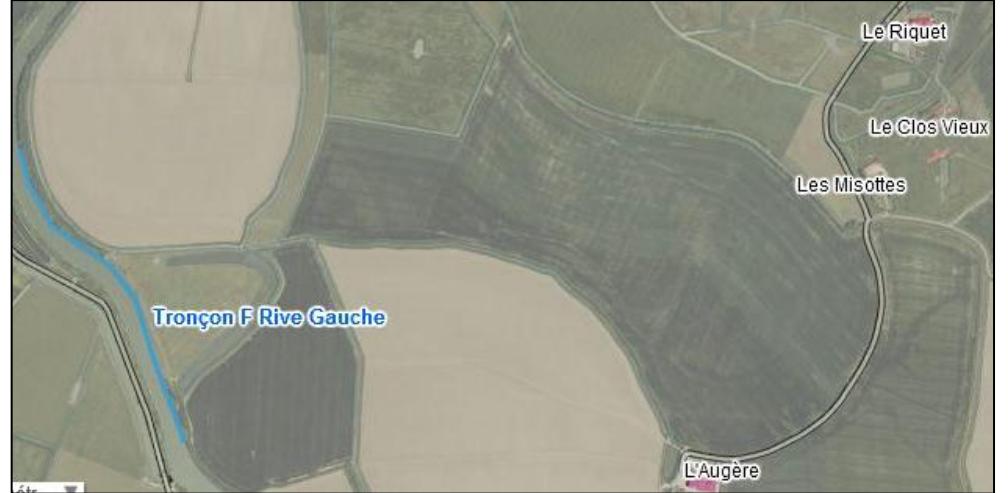
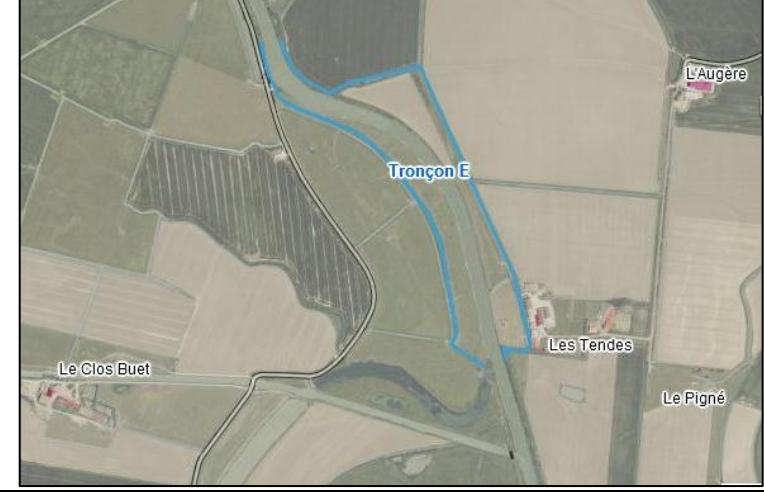
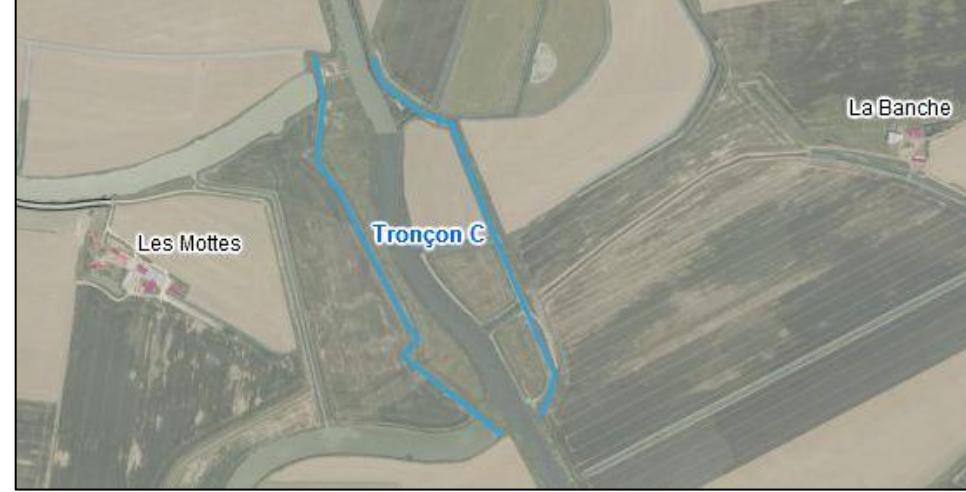
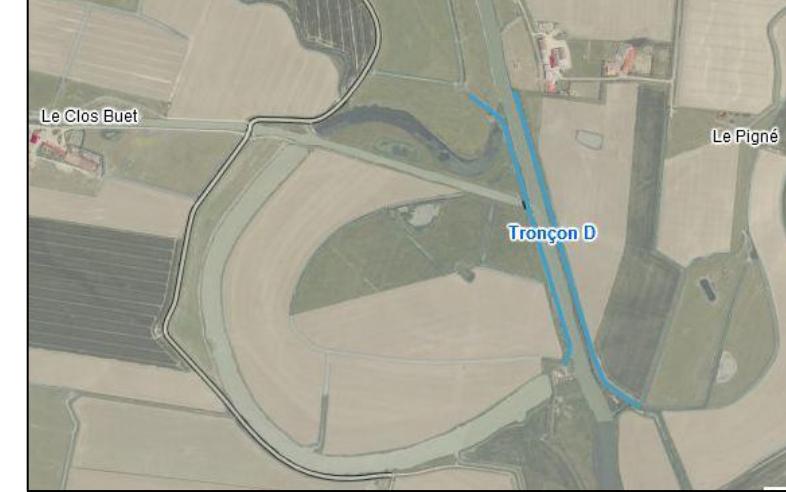
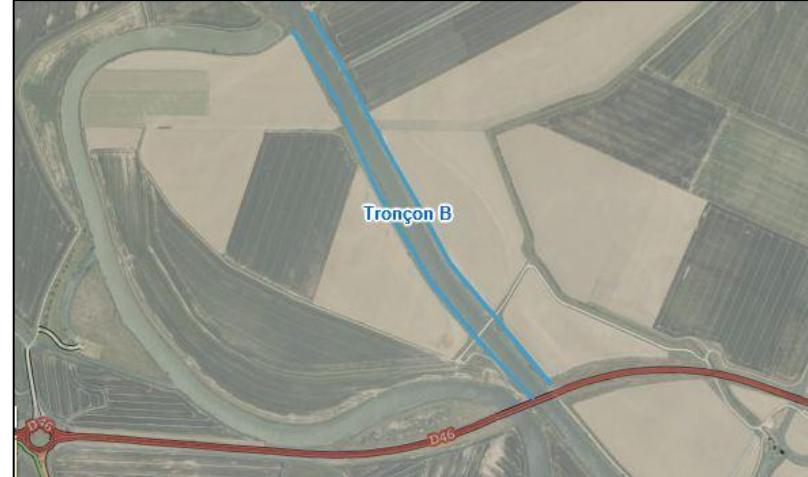
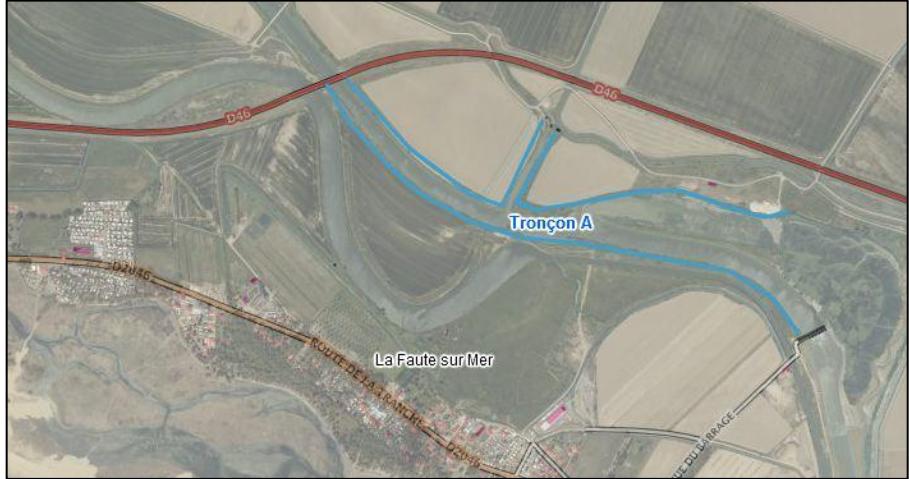
Figure 41 : Priorités d'intervention par année sur les digues du Lay entre le Braud et Moricq

G Rive Droite	2015	Mauvais – Moyen localement	Mauvais – Bon dans sa partie nord	Enjeux agricoles, camping de Moricq, route communale d'Angles (route du Lay) et une ferme	1 323 000 €

F Rive Droite	2015	Mauvais	Mauvais	Enjeux agricoles et route communale d'Angles (route du Lay)	1 680 000 €

G Rive Gauche	2016	Mauvais – Bon dans sa partie nord	Mauvais – Moyen dans sa partie centrale – Bon dans sa partie nord	Enjeux agricoles, ferme isolée (Le Magasin) et route (D25)	592 000 €

F Rive Gauche	2016	Mauvais – Moyen dans sa partie nord	Mauvais – Moyen dans sa partie nord	Enjeux agricoles, une route et fermes isolées (Les Misottes, le Clos Vieux et Le Riquet)	355 000 €

E Rives Gauche et Droite	2017	Mauvais en Rive Gauche Rive Droite : Moyen dans sa partie sud – Mauvais dans sa partie nord	Mauvais en Rives Gauche et Droite	Enjeux agricoles, un route en rive droite et des fermes isolées (Le clos Buet, Le Pigné, Les Tendes, l'Augère)	1 205 000 €

C Rives Gauche et Droite	2018	Moyen en Rives Gauche et Droite – Mauvais dans sa partie nord	Moyen Rive Gauche – Mauvais dans sa partie nord Bon en Rive Droite	Enjeux Agricoles, fermes isolées (La Banche, Les Mottes)	1 294 000 €

D Rives Gauche et Droite	2018	Mauvais	Mauvais – Moyen Rive Droite dans sa partie centrale	Enjeux agricoles, route en rive gauche et fermes isolées (Le Pigné, Le Clos Buet)	936 000 €

B Rives Gauche et droite	2019	Mauvais en Rives gauche et Droite – Moyen dans sa partie sud	Mauvais en Rives gauche et Droite – Moyen dans sa partie sud	Enjeux agricoles, route (RD46)	1 930 000 €

A Rives Gauche et Droite	2019	Mauvais en Rives Gauche et Droite – Moyen dans sa partie nord Rive Droite – Moyen localement en Rive Gauche	Mauvais en Rive Droite – Moyen dans sa partie Nord Bon en Rive Gauche – Moyen et Mauvais localement	Enjeux Agricoles, urbains (La Faute sur Mer)	2 390 000 €

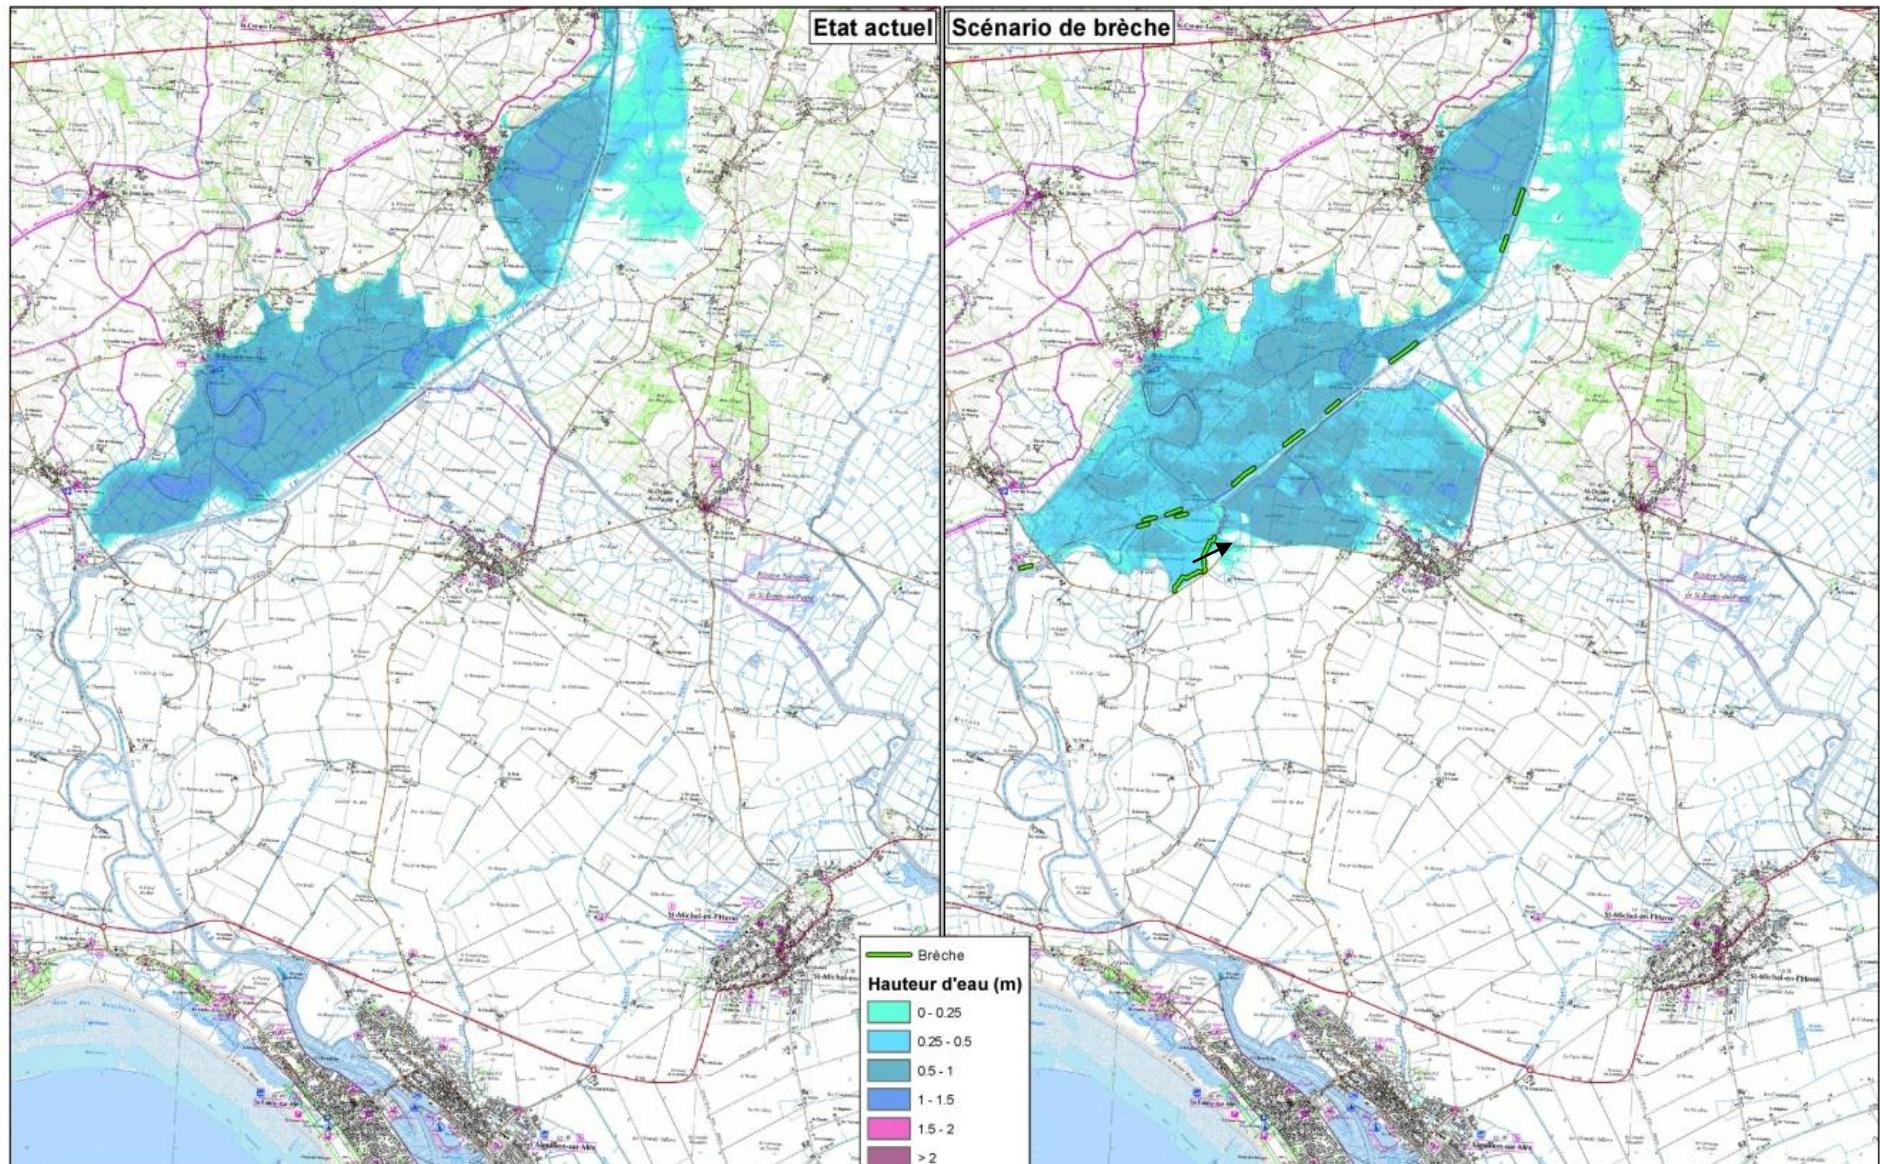
Hauteurs d'eau en état actuel et pour le scénario de brèche - Secteur amont de Moricq
Crue d'occurrence 10 ans

Les résultats sont cartographiés ci-après.

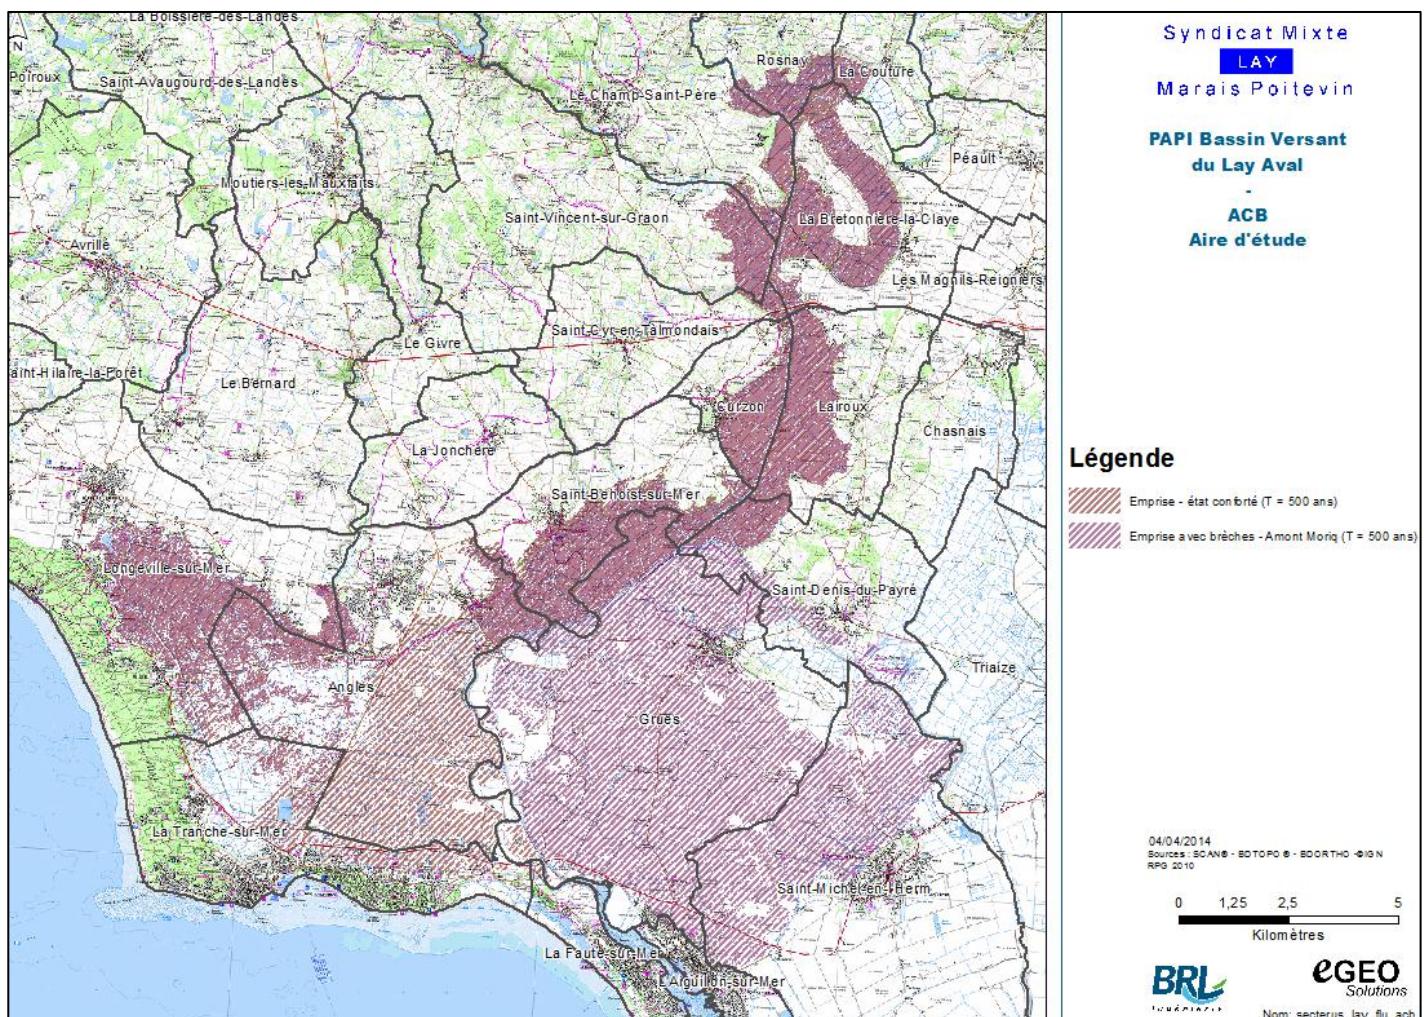
L'aire d'étude retenue pour l'Analyse Cout-Bénéfice correspond à la somme des emprises inondées pour un évènement de période de retour 500 ans simulé en :

- ▶ état conforté, avec la cote actuelle des digues,
- ▶ en situation avec brèches en amont de Moricq.

Cette emprise englobe donc l'ensemble des zones inondées (jusqu'à une crue de période de retour 500 ans) pour les deux situations objet de l'Analyse Coûts-Bénéfices. Cela permet d'intégrer les impacts négatifs et positifs et de prendre en compte l'ensemble des gains et pertes monétarisés associés aux deux situations nécessaires à la réalisation de l'ACB.

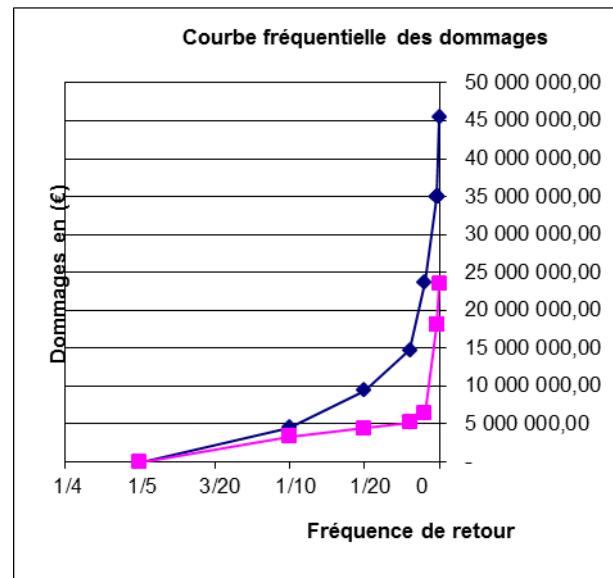
Figure 48 : courbe fréquentielle des dommages (hypothèse moyenne) - état brèche en bleu - état digues confortées en rose

- ▶ La période de retour des premiers dommages est de 5 ans,
- ▶ Les dommages de la crue de période de retour infinie sont déterminés en appliquant un coefficient de 1,3 aux dommages calculés pour l'évènement de période de retour 500 ans.

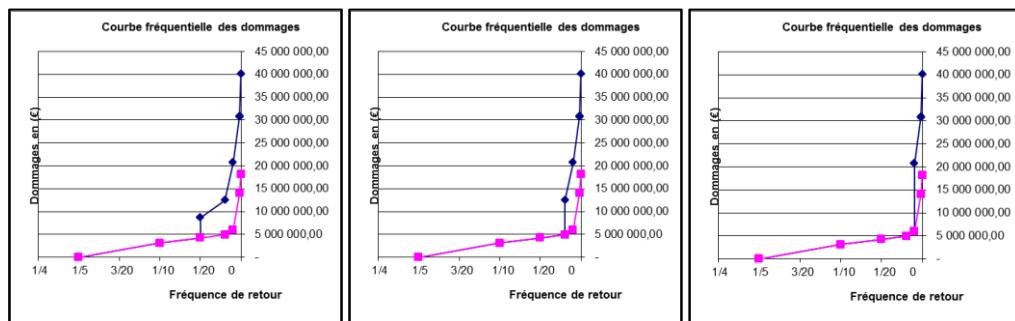
Figure 54 : sensibilité de la période retour d'apparition des brèches - courbes fréquentielles des dommages pour les 3 tests - Etat brèche en bleu - état digues confortées en rose

Quand bien même les digues existantes ne seraient mises en défaut qu'à partir d'une crue centennale, le projet de confortement présente une efficacité économique à une échéance rapide (maximum 24 ans).

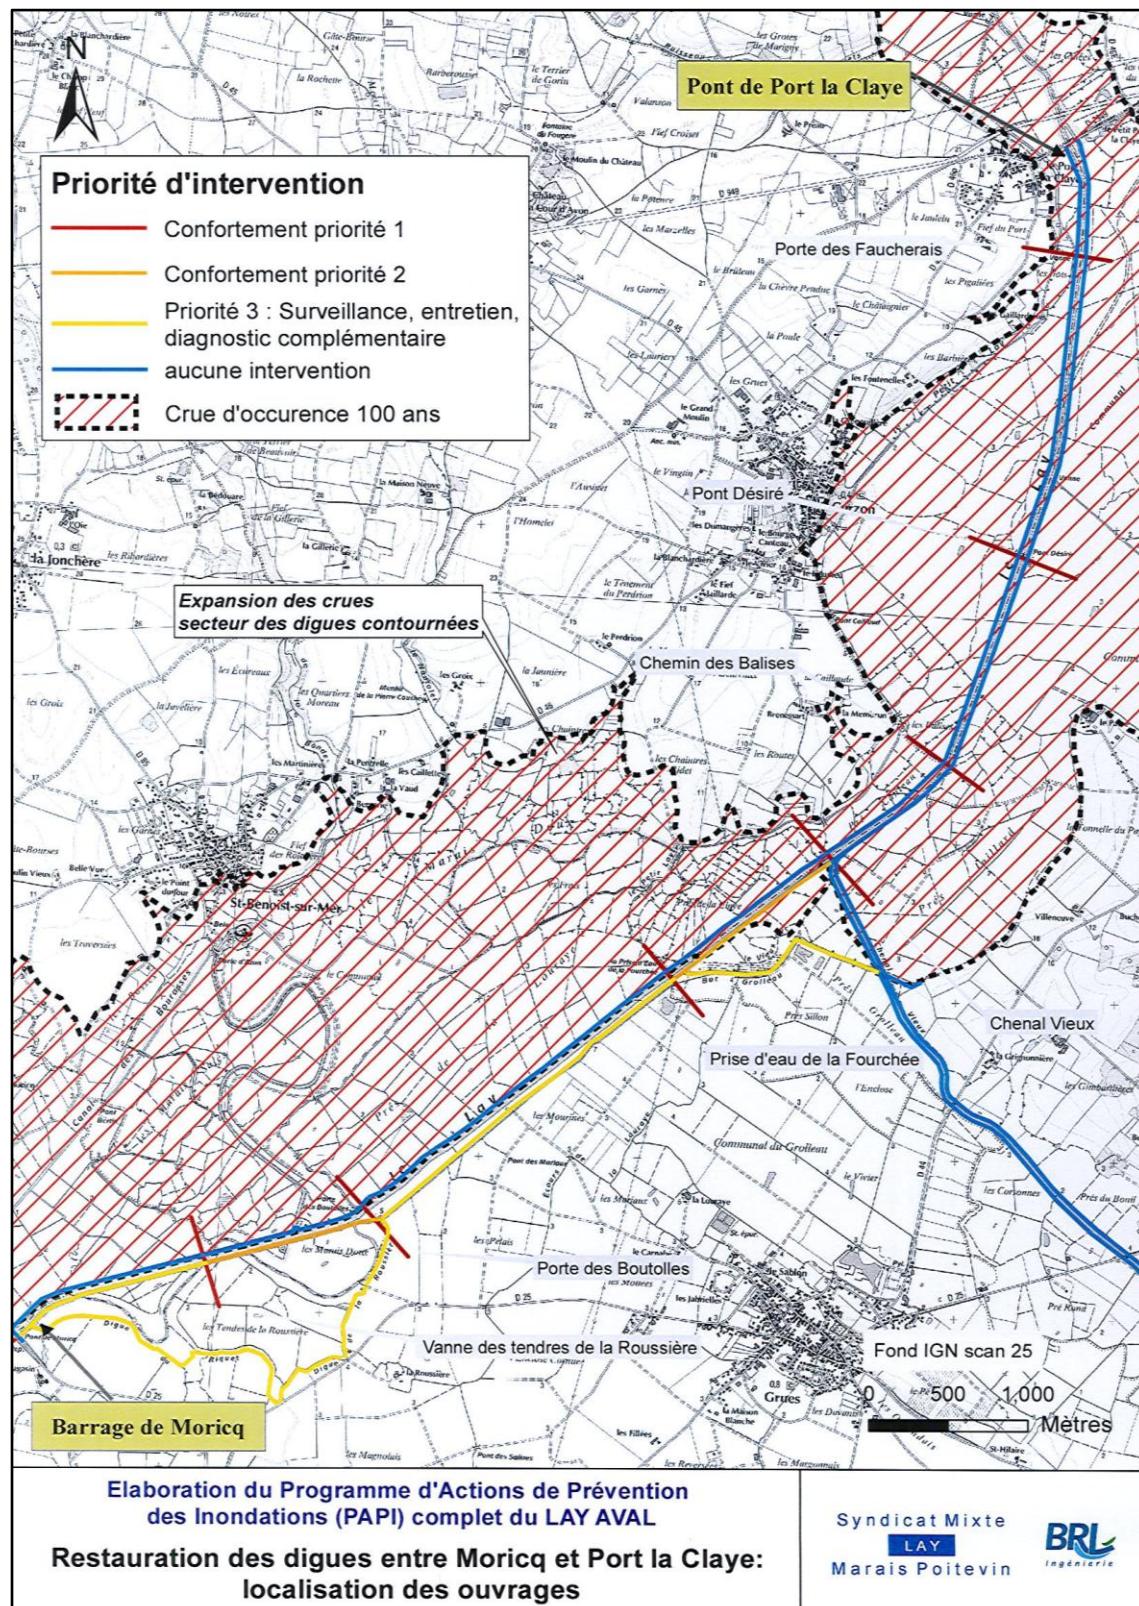
Figure 56 : Digues entre Moricq et Port-La-Claye - localisation des tronçons à restaurer

La carte des actions et leur priorité est présentée ci-après :

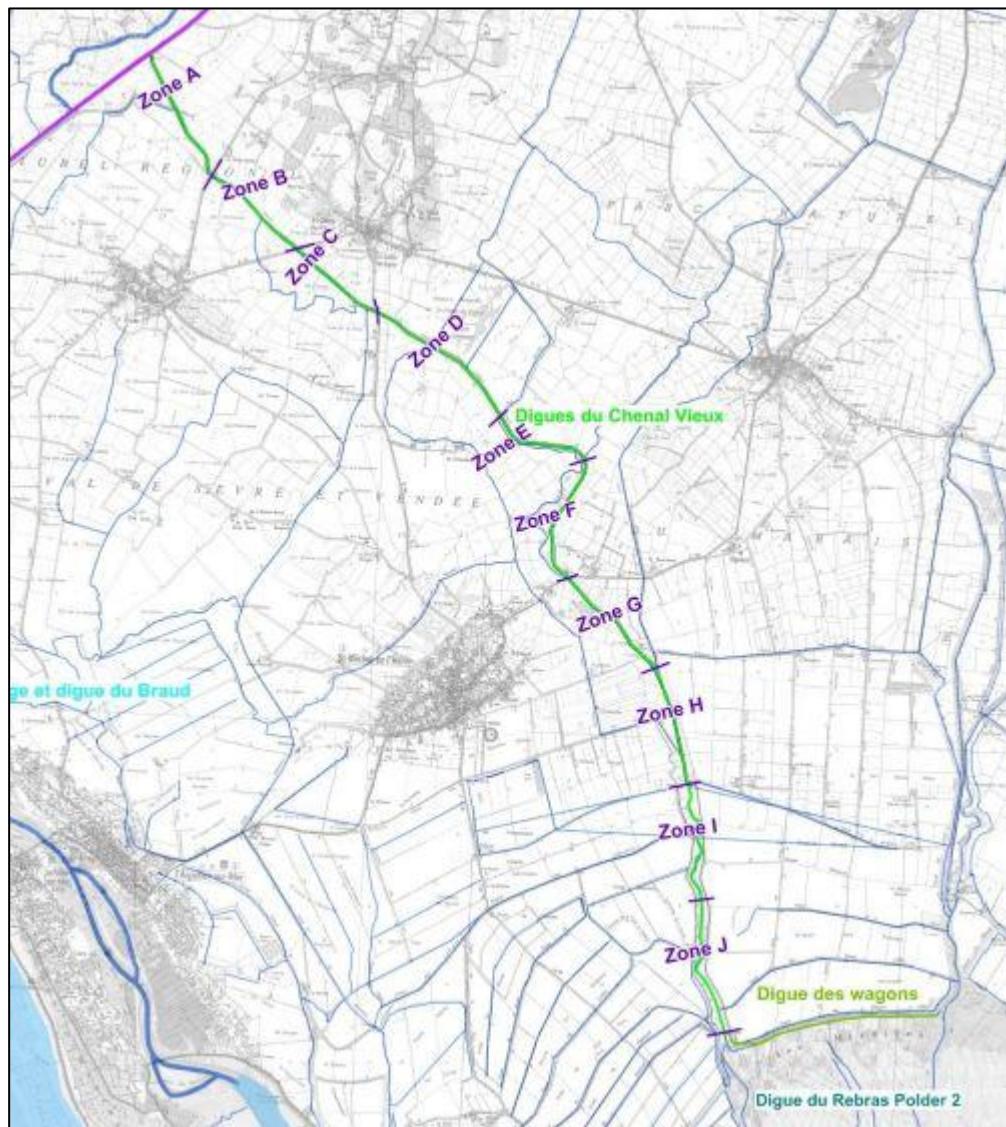
Figure 57 : Diges du Chenal Vieux - Localisation des tronçons

Ces digues ont été découpées en tronçons, comme présenté sur l'image suivante :

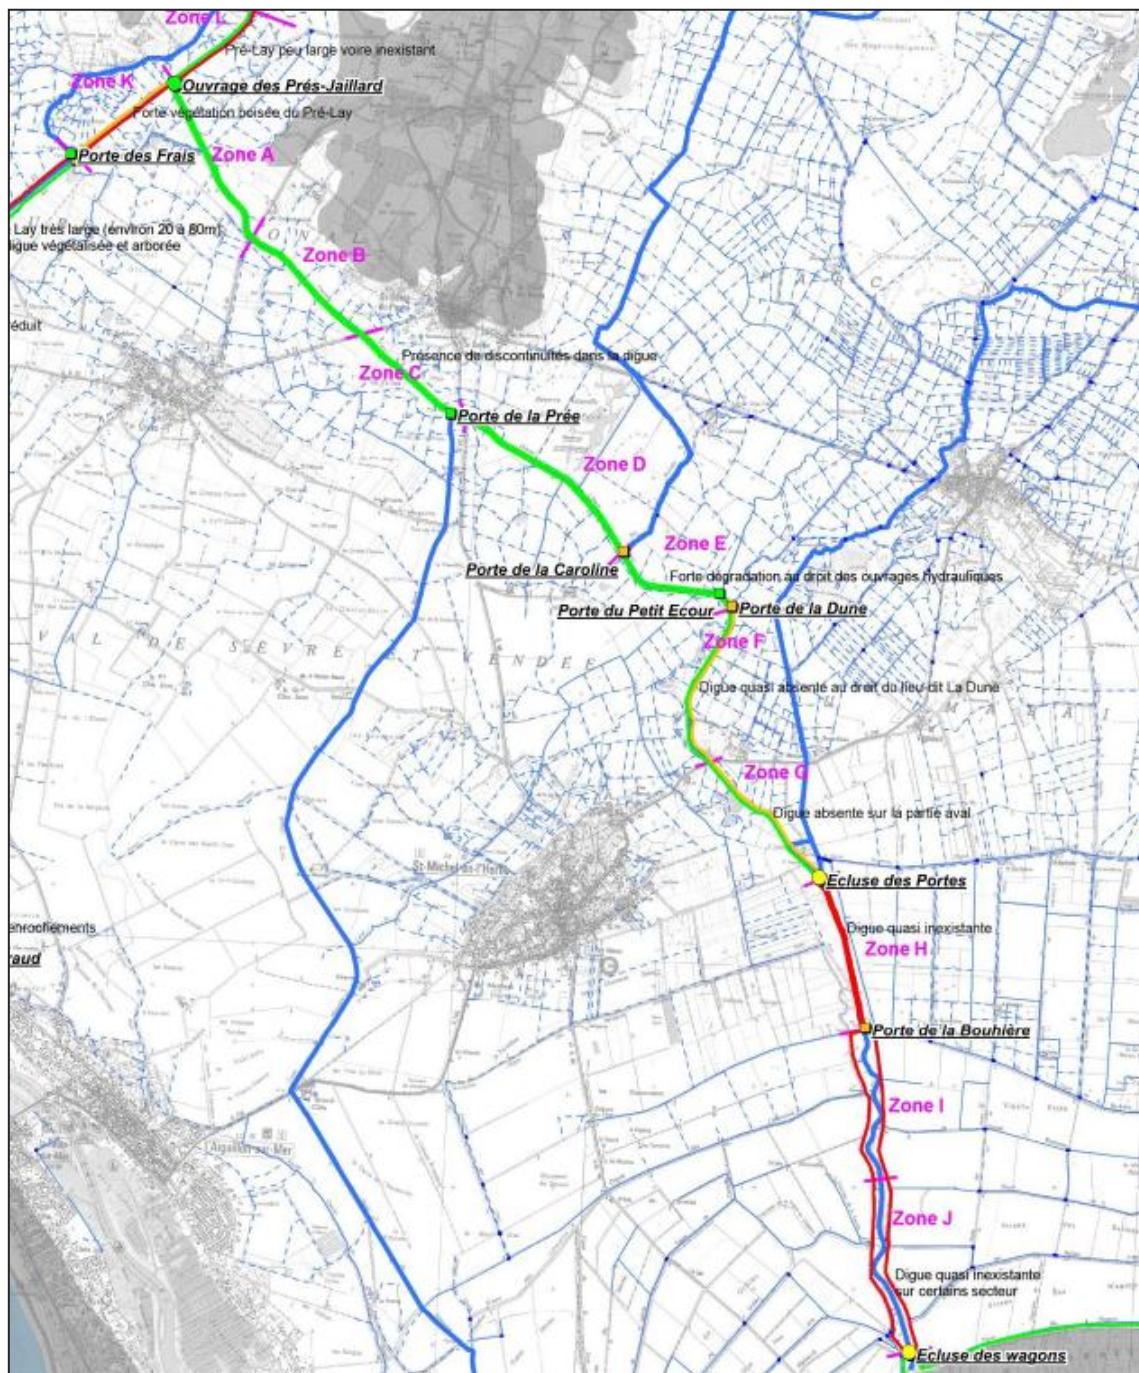
A la confluence avec le Lay, les digues sont en bon état. Il se dégrade progressivement en allant vers l'aval. Les digues étant quasiment inexistantes à l'exutoire du Chenal Vieux. Le diagnostic est résumé sur la carte suivante. Les tronçons en mauvais état sont représentés en rouge, ceux dans un état moyen en jaune et ceux dans un bon état en vert. Le code couleur est le même pour les ouvrages (ponctuel).

Figure 60 : Extrait de la carte de synthèse du diagnostic des digues du Chenal Vieux (Diagnostic Arcadis 2012, EDD Artélia 2013)

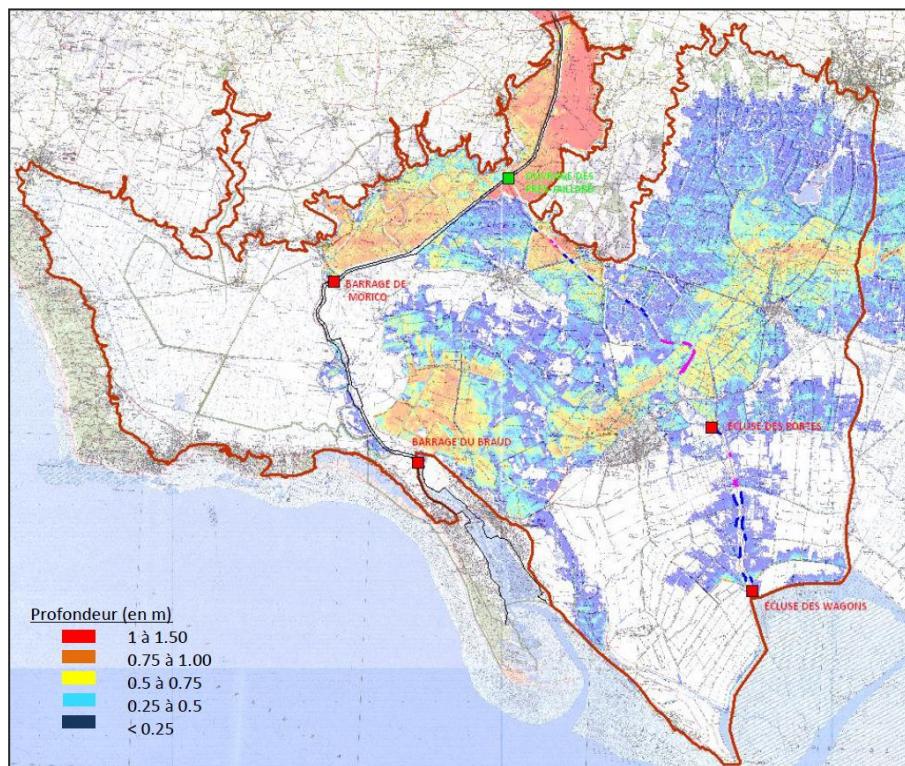
Figure 61 : Hauteurs d'eau maximales - Débit décennal - Configuration n°2 (Source : EDD Artelia, 2013)

Ce scénario est donc très pénalisant dans la mesure où la totalité du débit du Lay ne circule plus que par le Chenal Vieux ; il ne permet pas de conclure avec certitude sur l'intérêt de délester une partie du débit du Lay vers le Chenal Vieux.
