PROGRAMME D'ACTIONS ET DE PREVENTIONS DES INONDATIONS – PAPI COMPLET DU BASSIN VERSANT DU LAY AVAL

Note complémentaire

Avril 2014

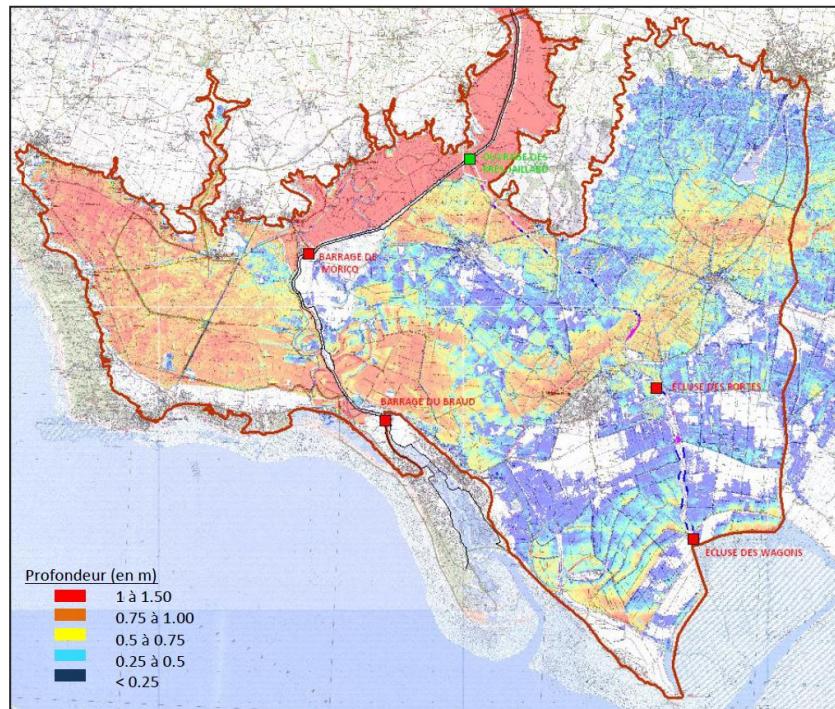
Figure 62 : Hauteurs d'eau maximales - Débit centennal - Configuration n°2 (Source : EDD Artelia, 2013)

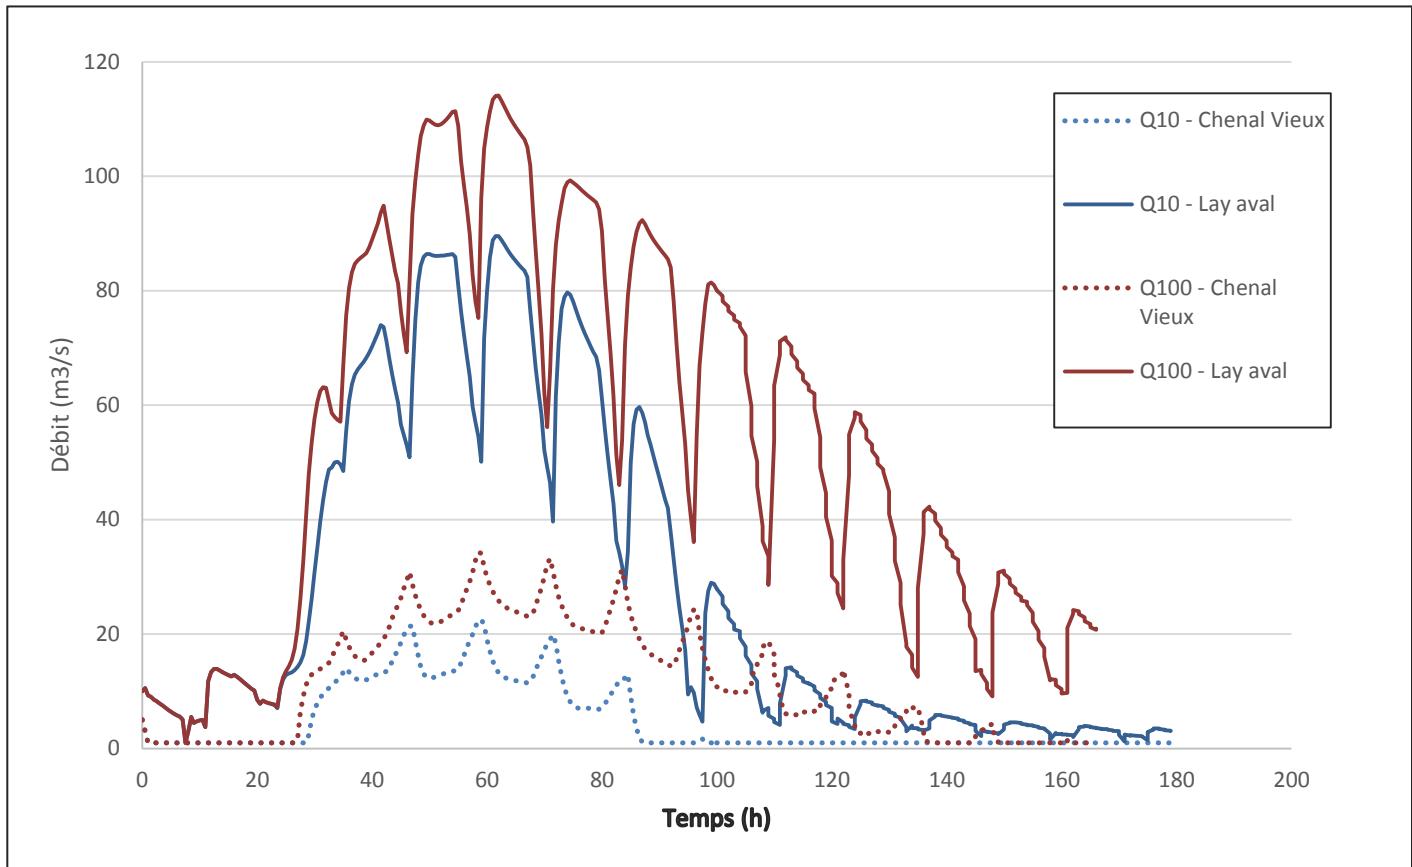
En termes de débit de pointe, le Chenal Vieux déleste 25% de la crue décennale du Lay et 23% pour une crue centennale. Le Chenal Vieux a une capacité qui varie de 20 à 30 m³/s environ.

Figure 65 : Ouverture du Chenal Vieux - Comparaison des débits entre Chenal Vieux et Lay aval

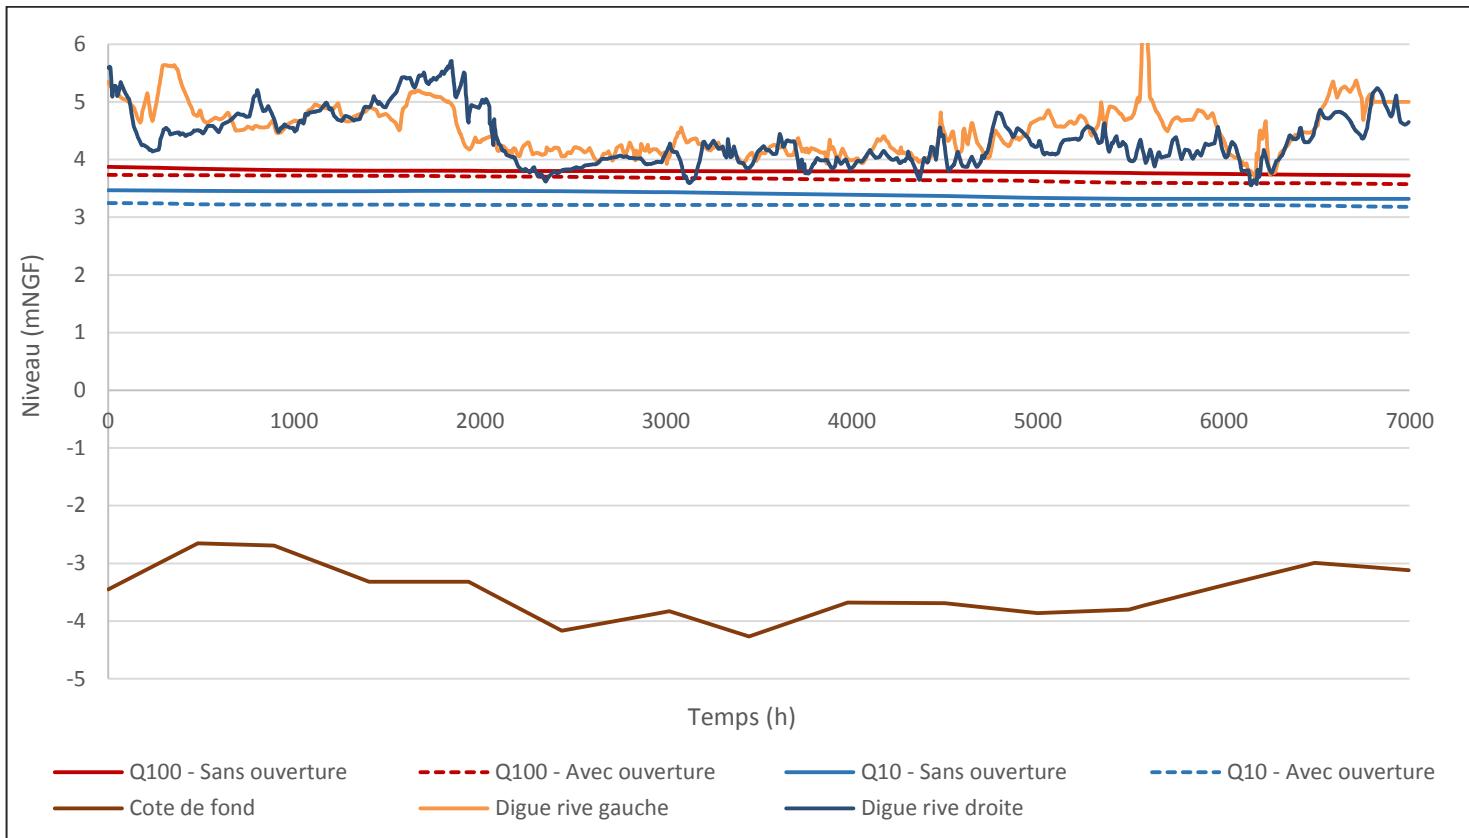
Le profil en long ci-dessous figure l'impact du délestage sur les niveaux maximaux entre les barrages de Moricq et du Braud pour les crues décennale et centennale. L'impact est faible, de l'ordre de 15 cm, et ne modifie pas de manière significative la contrainte hydraulique sur les digues.

Figure 66 : Ouverture du Chenal Vieux - Profil en long du Lay aval (Moricq au Braud) - Comparaison avec ou sans ouverture pour Q10 et Q100

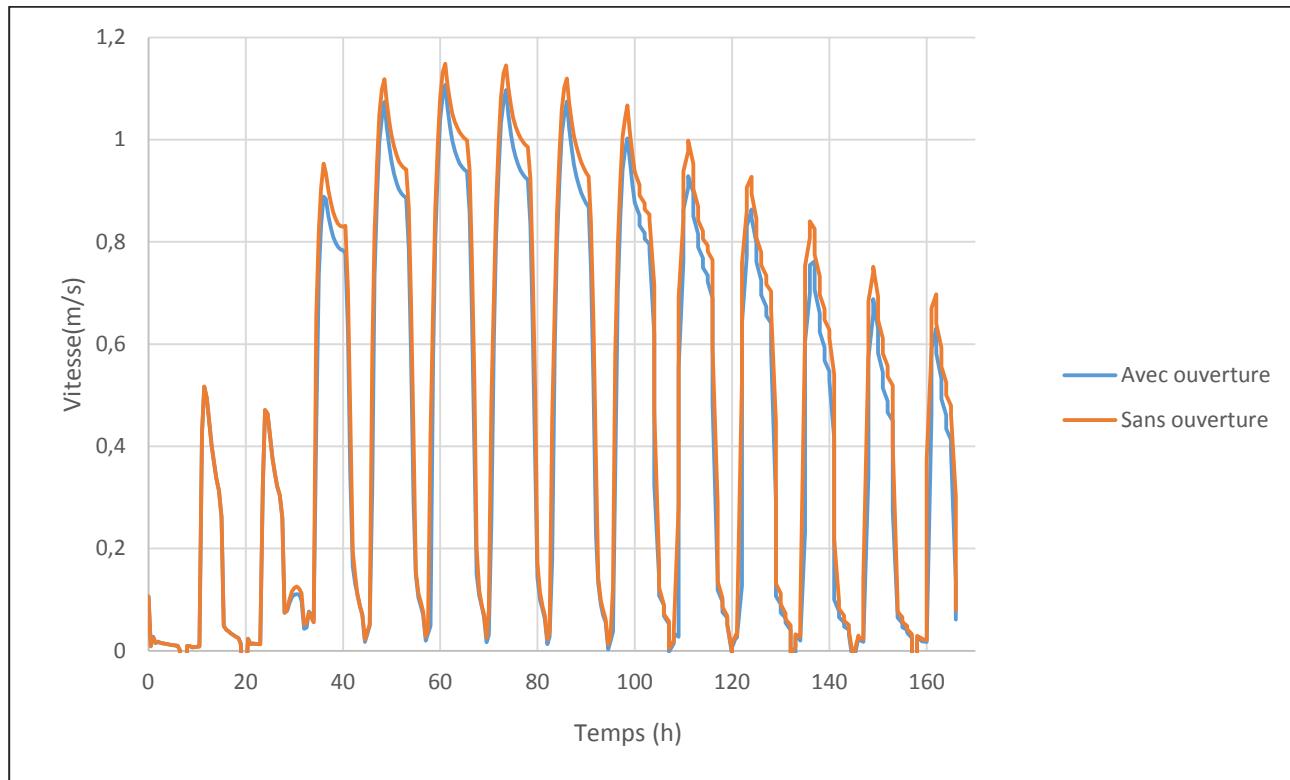
En effet, la vitesse maximale est réduite de seulement 0.05 m/s.

Figure 67 : Ouverture du Chenal Vieux - Vitesses Lay aval (RD1046) - Comparaison crue centennale avec ou sans ouverture

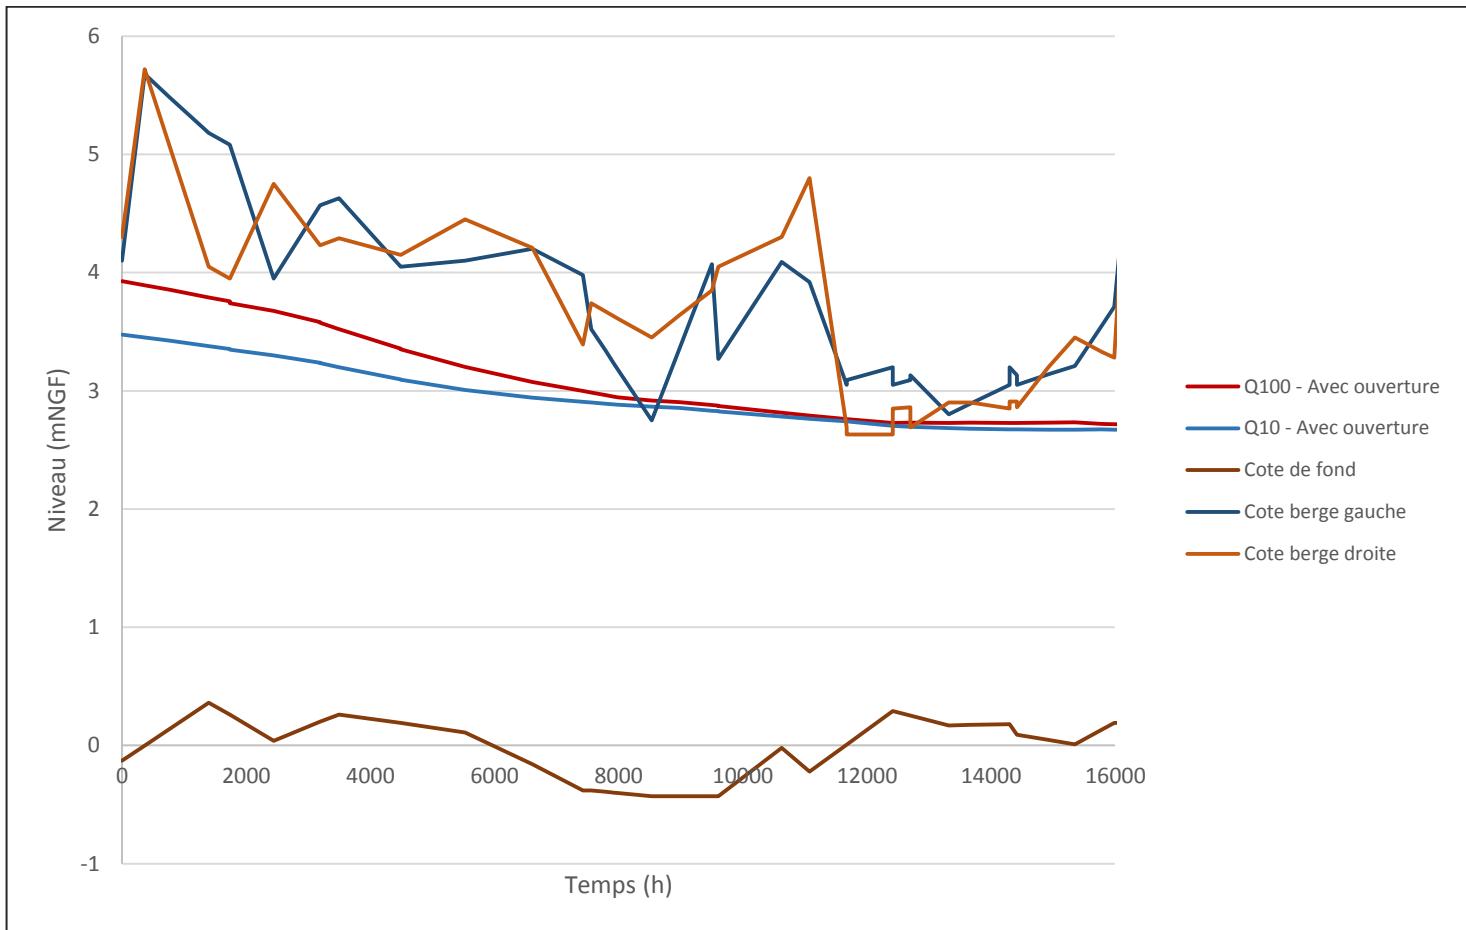
Pour un tel débit, les niveaux maximaux dans le chenal atteignent la limite de débordement. Cela se produit dans les parties centrales et aval du linéaire. Ces secteurs correspondent justement aux secteurs ciblés par le diagnostic pour leur état de digues moyen a dégradé.

Figure 68 : Ouverture du Chenal Vieux - Profil en long du Chenal Vieux pour Q10 et Q100

Le graphique en Figure 68 présente le profil en long des digues de ce chenal.

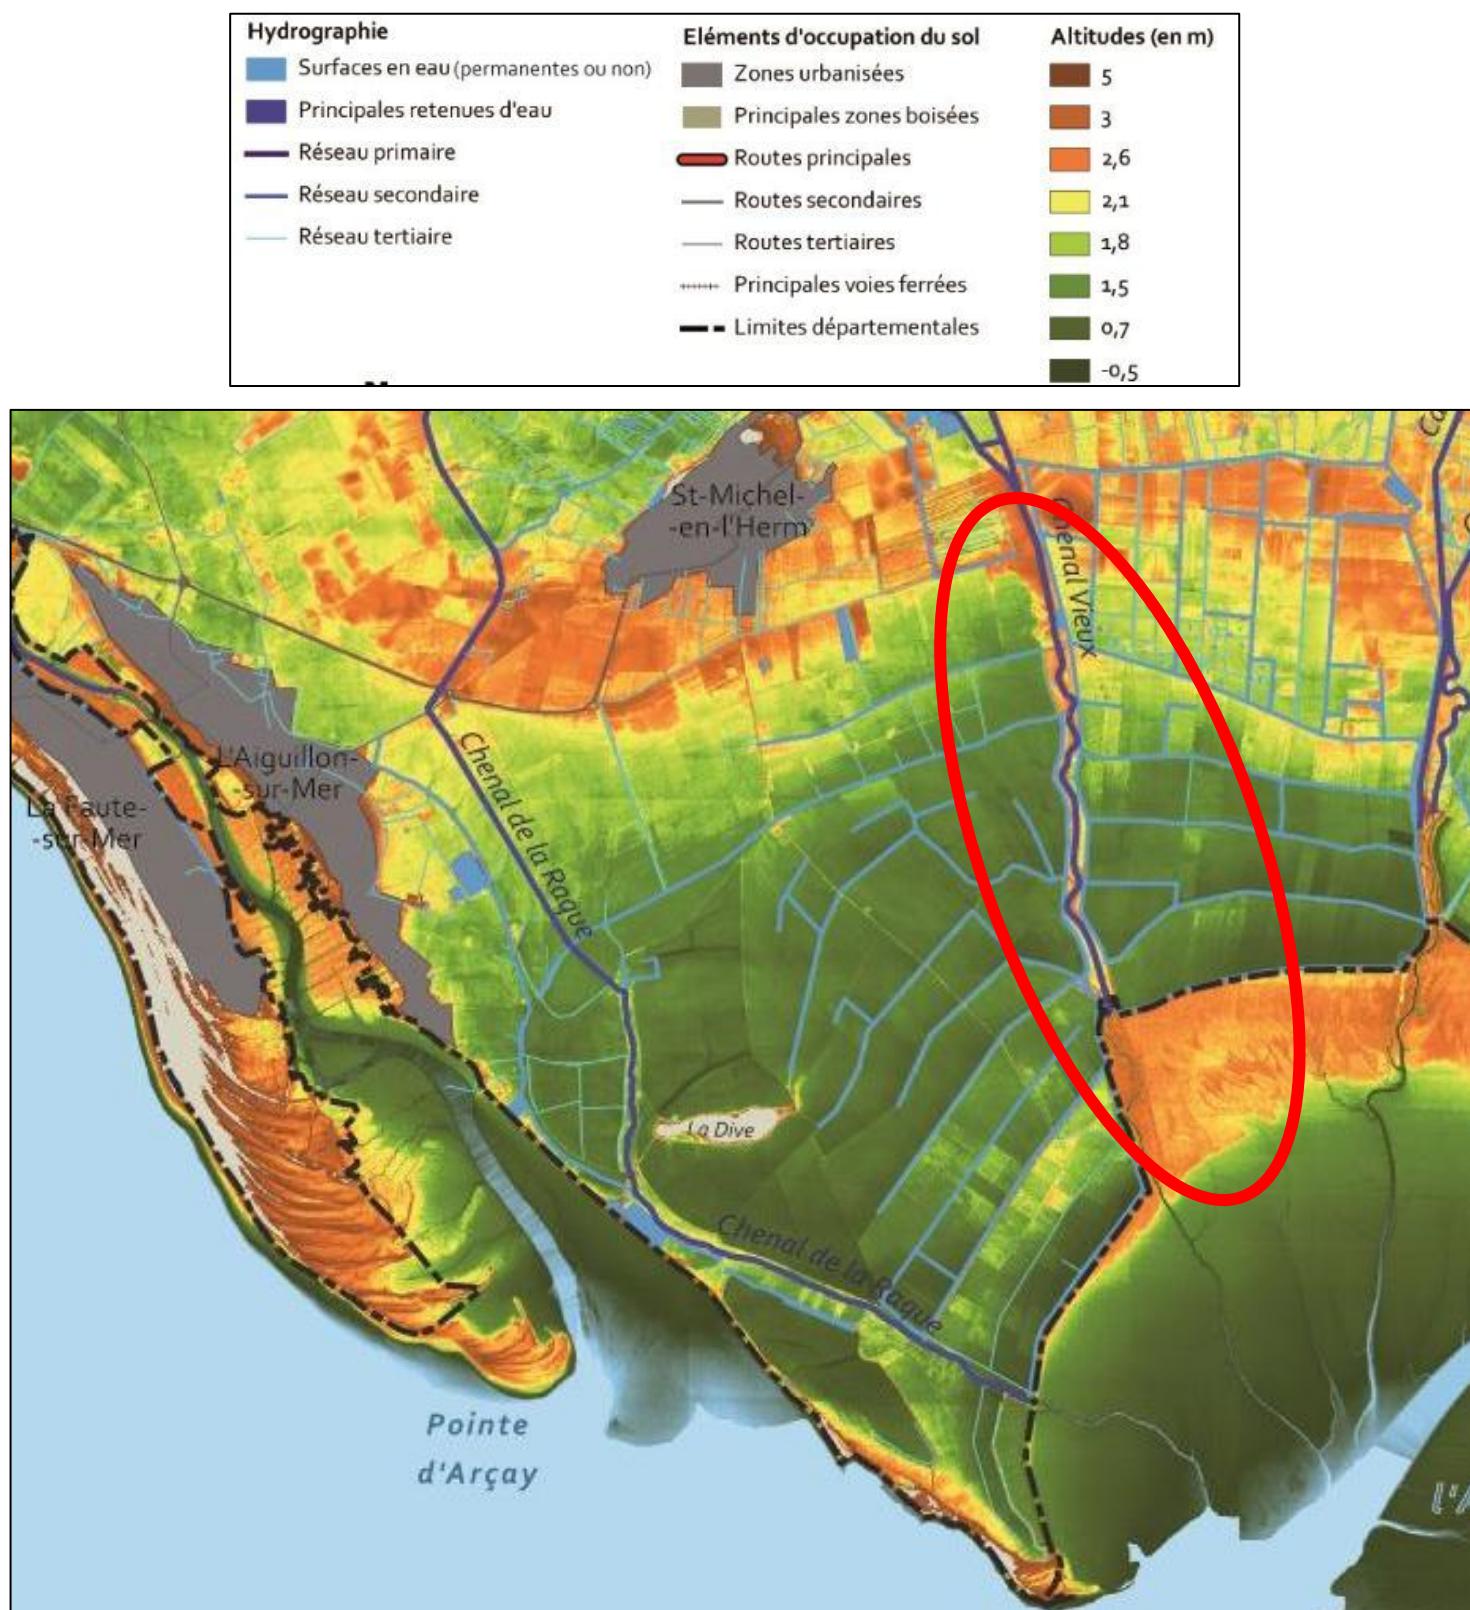
Figure 69 : Carte topographique de la partie ouest de la baie de l'Aiguillon (EPMP, 2012)

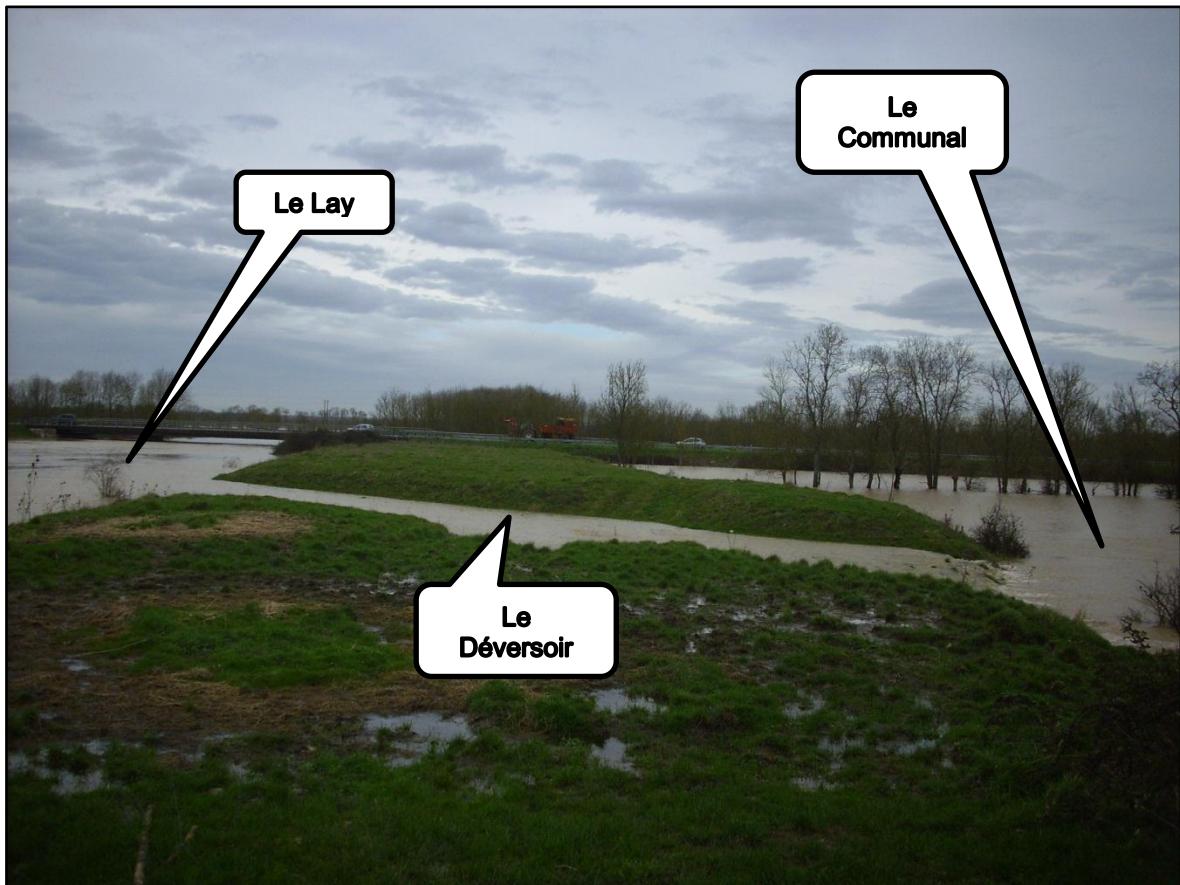
Figure 71 : Photographie du déversoir de Lairoux le 14 février 2014 à 14h30 (vue depuis le Pont de la D949)

La cote du Lay dans ce secteur ce 14 février à 14H30 était de 4.70 mNGF à l'échelle placée sur la pile du pont de la D949.

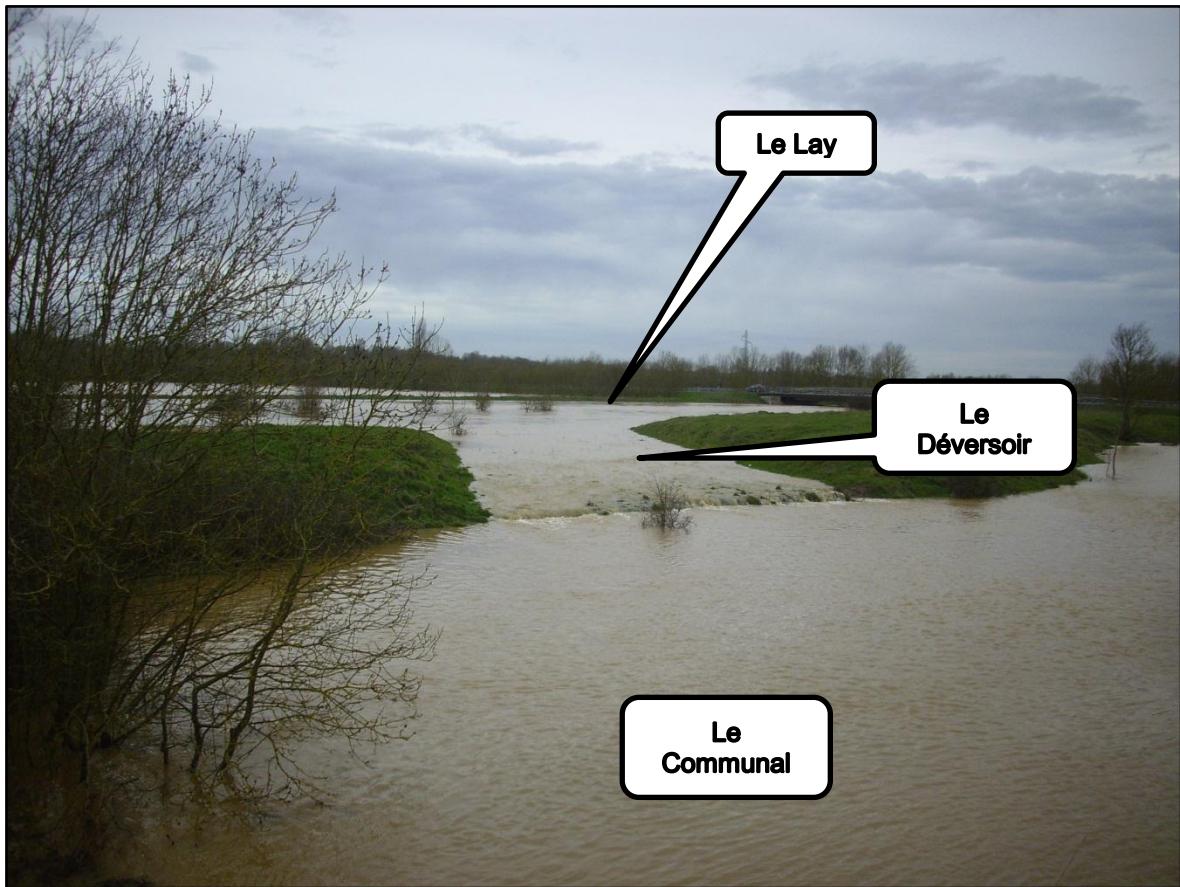
Figure 72 : Photographie du déversoir de Lairoux le 14 février 2014 à 14H30 (vue du communal vers le Lay)

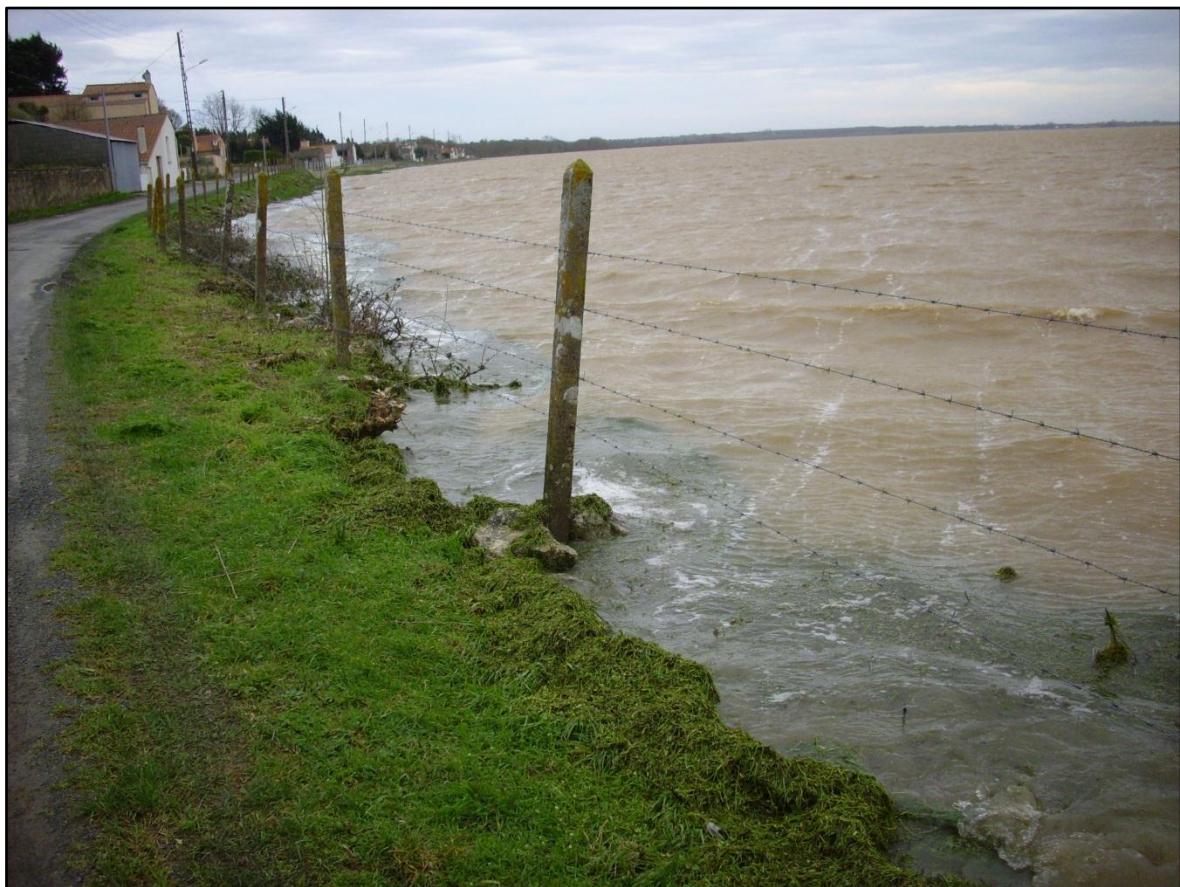
Figure 73 : Photographie du communal de Lairoux dans le secteur du Gorgeais le 14 février 2014 à 15h55

La photographie suivante montre le niveau atteint au niveau de la route le 14 février dans l'après-midi :

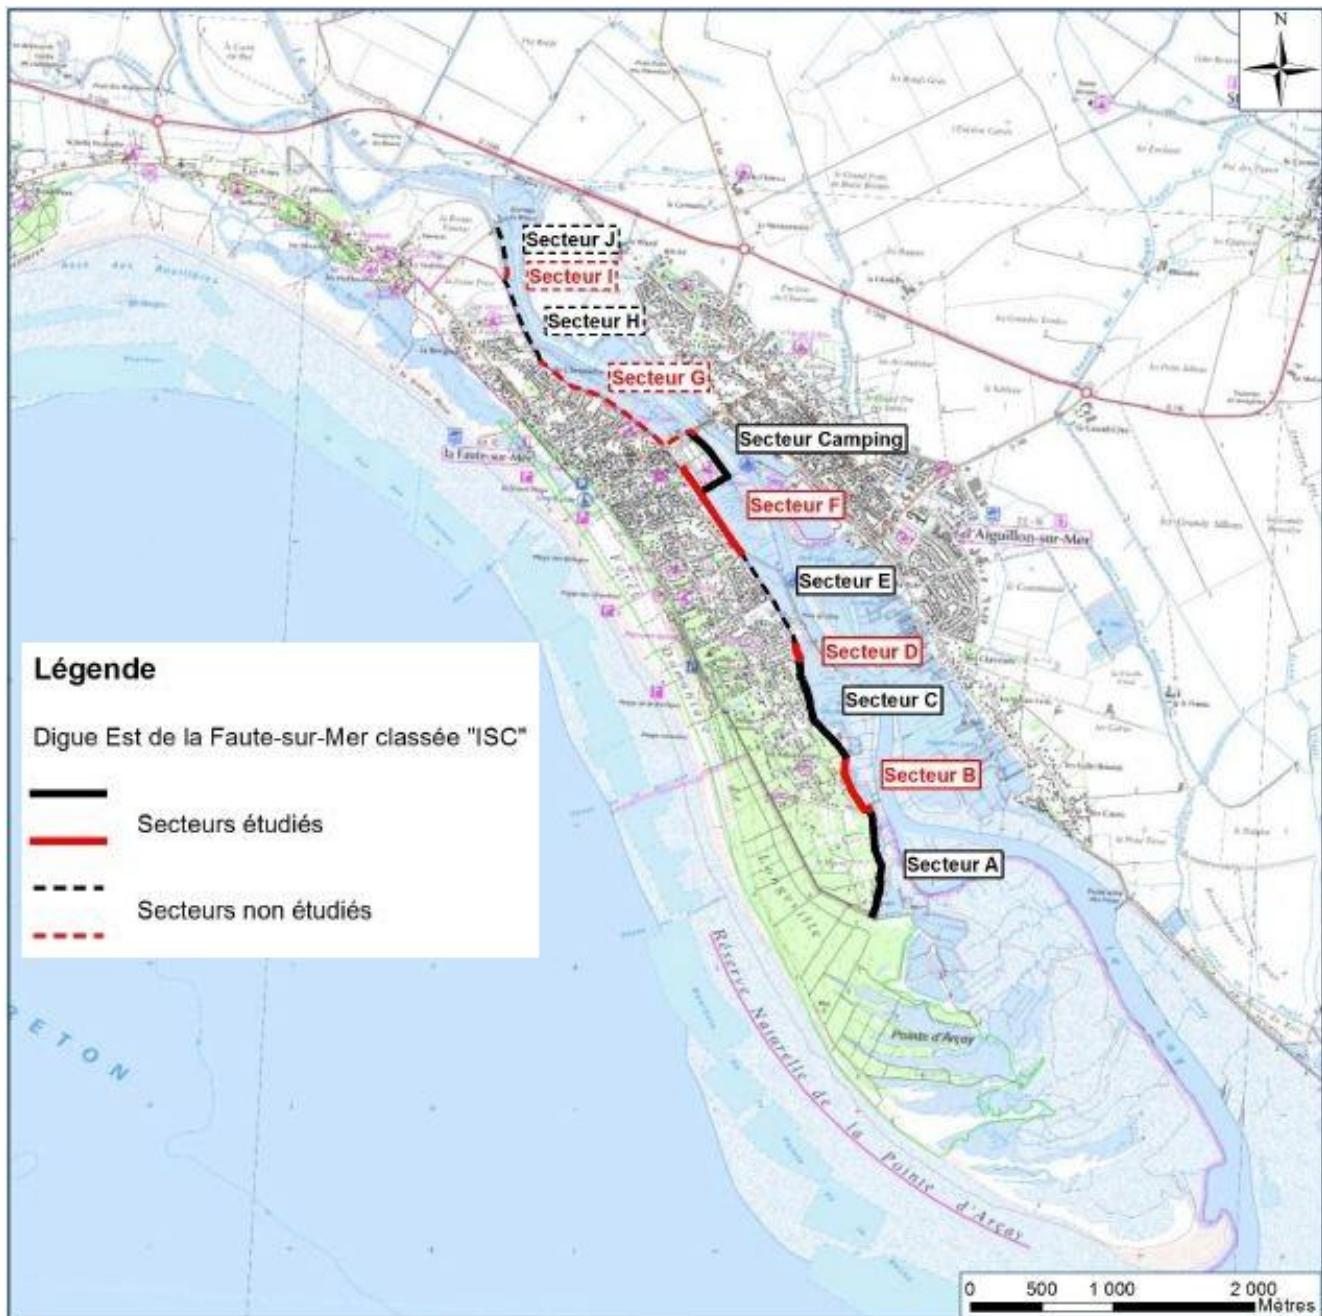
Figure 74 : Digue Est de la Faute sur Mer - carte de localisation des tronçons à conforter (Arcadis, 2013)

Dans le cadre de la maîtrise d'œuvre en cours, la digue Est a été découpée en plusieurs tronçons. La localisation de ces tronçons est présentée sur la carte suivante :

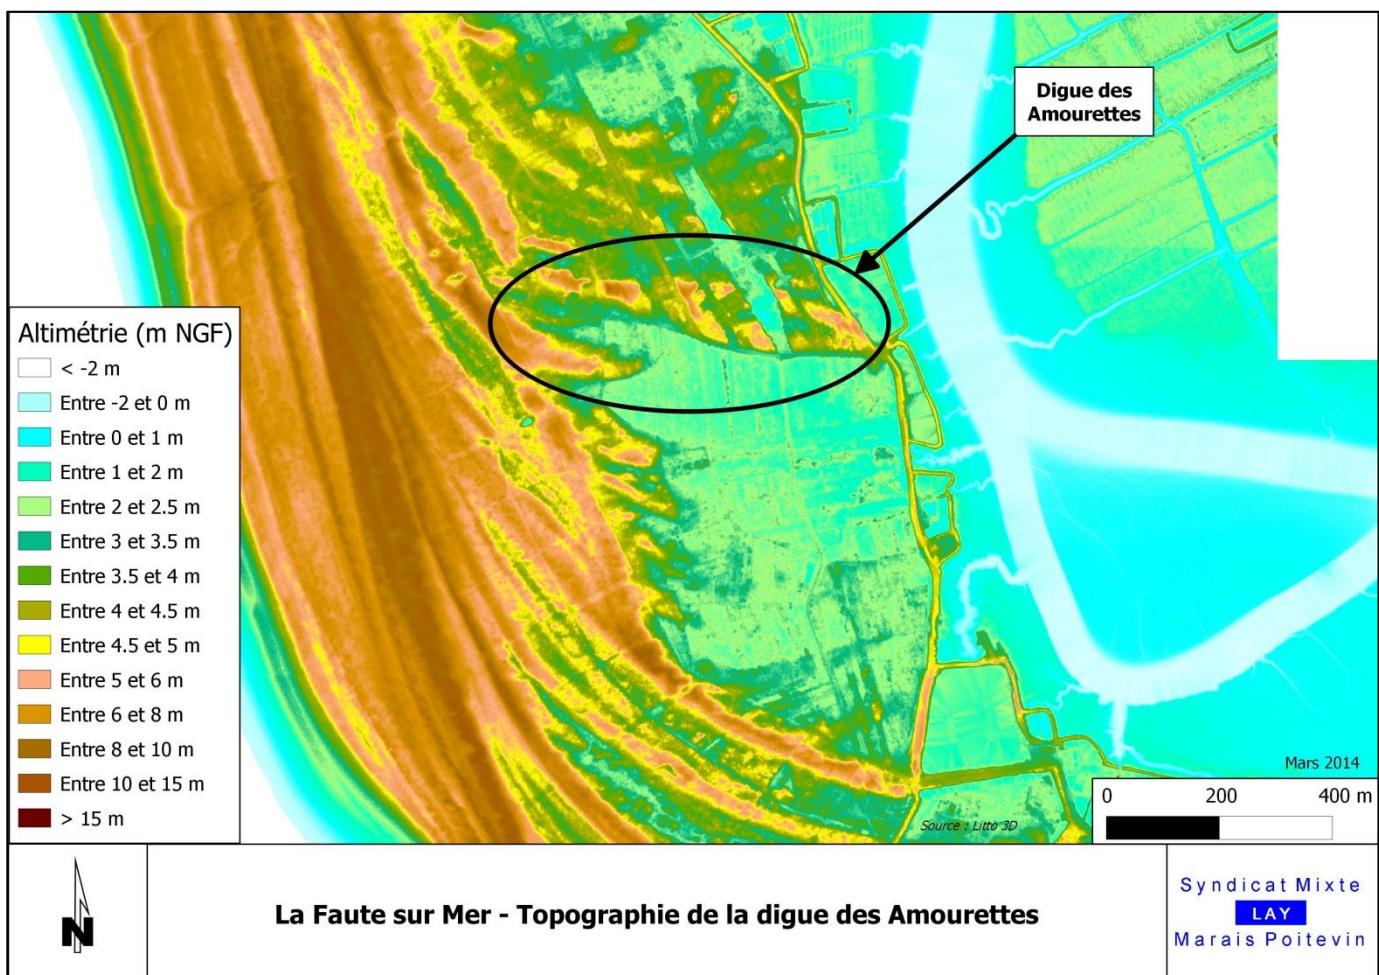
Figure 76 : Carte topographique de la digue des Amourettes

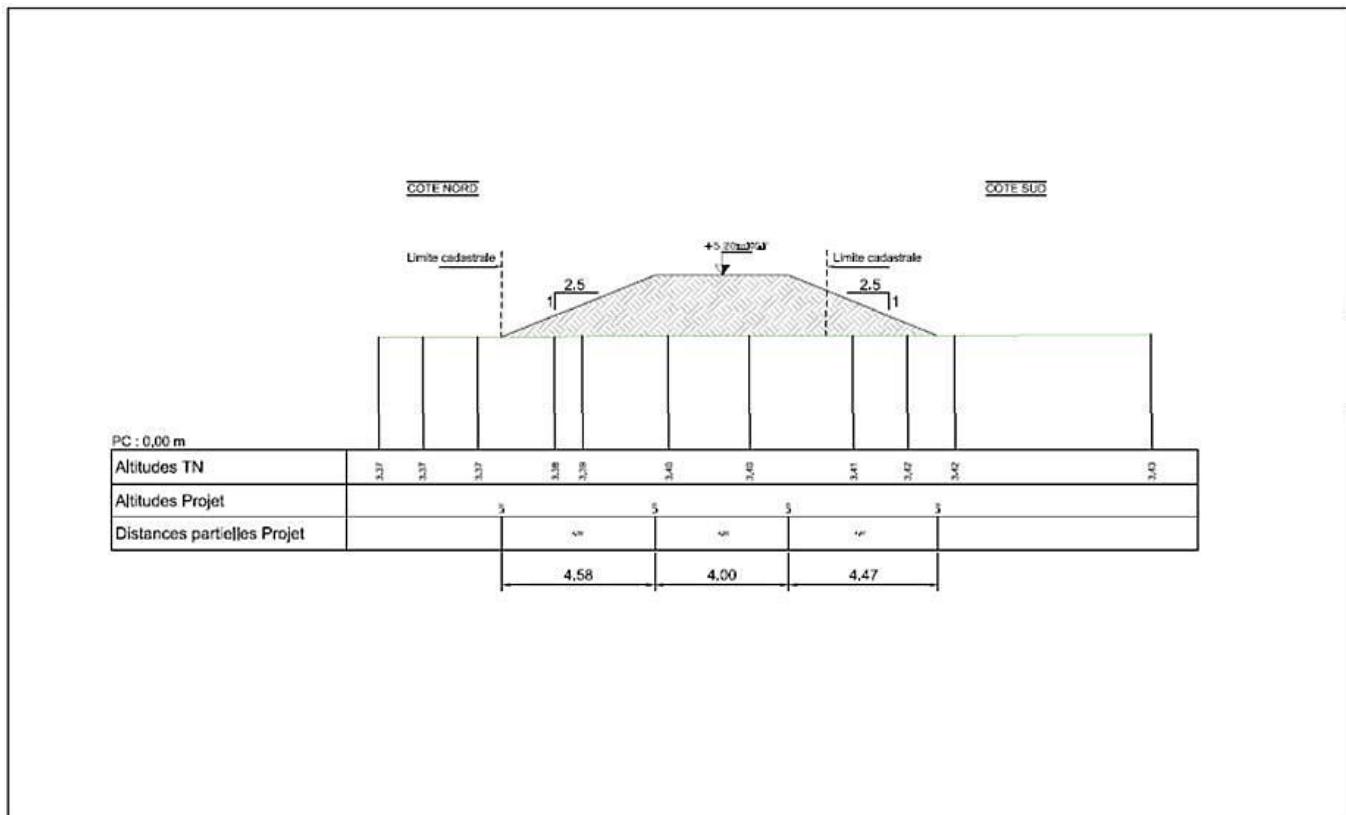
- L'altitude du terrain naturel : sa cote moyenne est de 3.40 mNGF. Dans un souci d'homogénéisation avec les autres tronçons de la digue Est, la cote proposée est 5.20 mNGF. L'ouvrage à créer devra être haut de 1.80 mNGF.
- La voirie devra être retirée et à minima reconstituée en crête de l'ouvrage avec une largeur de 4 mètres (une seule voie de circulation).
- Le foncier : le fruit interne prévu est de 2.5/1 (H/V). Un tel ouvrage impactera un soixantaine de parcelles soit environ 3 500 m². Il faudra passer par des acquisitions qui pourraient être longues et coûteuses.

Figure 77 : coupe type du projet de digue des Amourettes (Arcadis, 2014)

Le coût de la création de cette digue est estimé à 466 865.65 € HT.

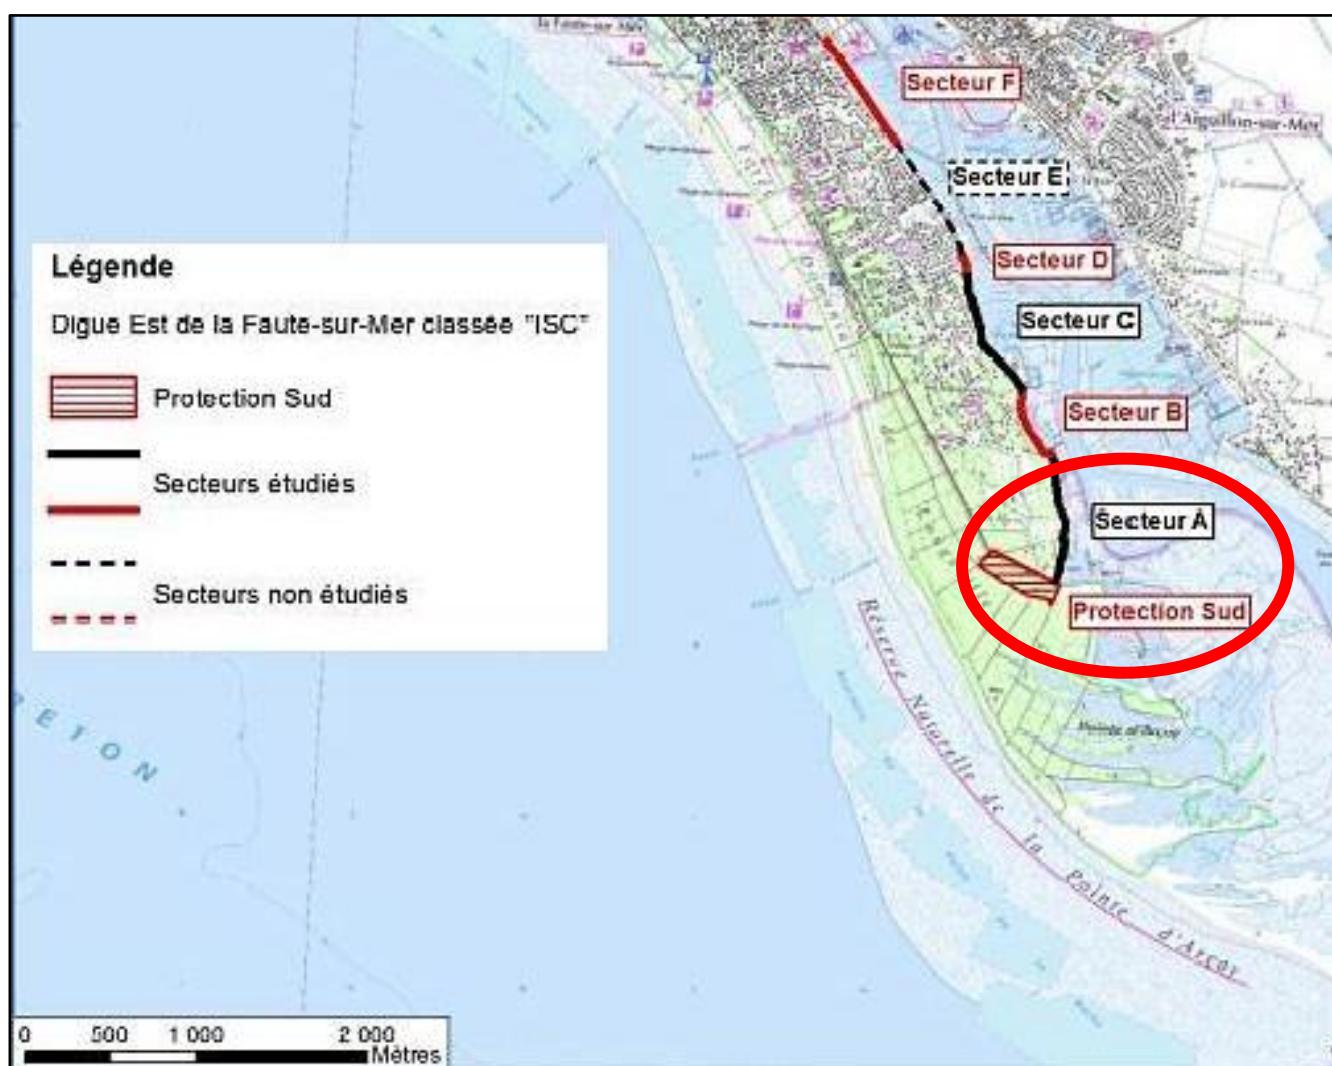
Figure 81 : Carte de localisation de la Protection Sud - Commune de La Faute sur Mer (Arcadis, 2014)

Dans le cadre de la même maîtrise d'œuvre, un deuxième scénario a été étudié. Il s'agit de conforter le secteur A de la digue Est en ajoutant une protection au sud fermant le système.

La réalisation de la protection Sud s'appuierait sur un crochon sableux existant qui ferme le système de protection. Ce crochon est boisé. Il est situé dans l'enceinte du site géré par l'Office National des Forêts (ONF). L'ONF est donc associé à la démarche.

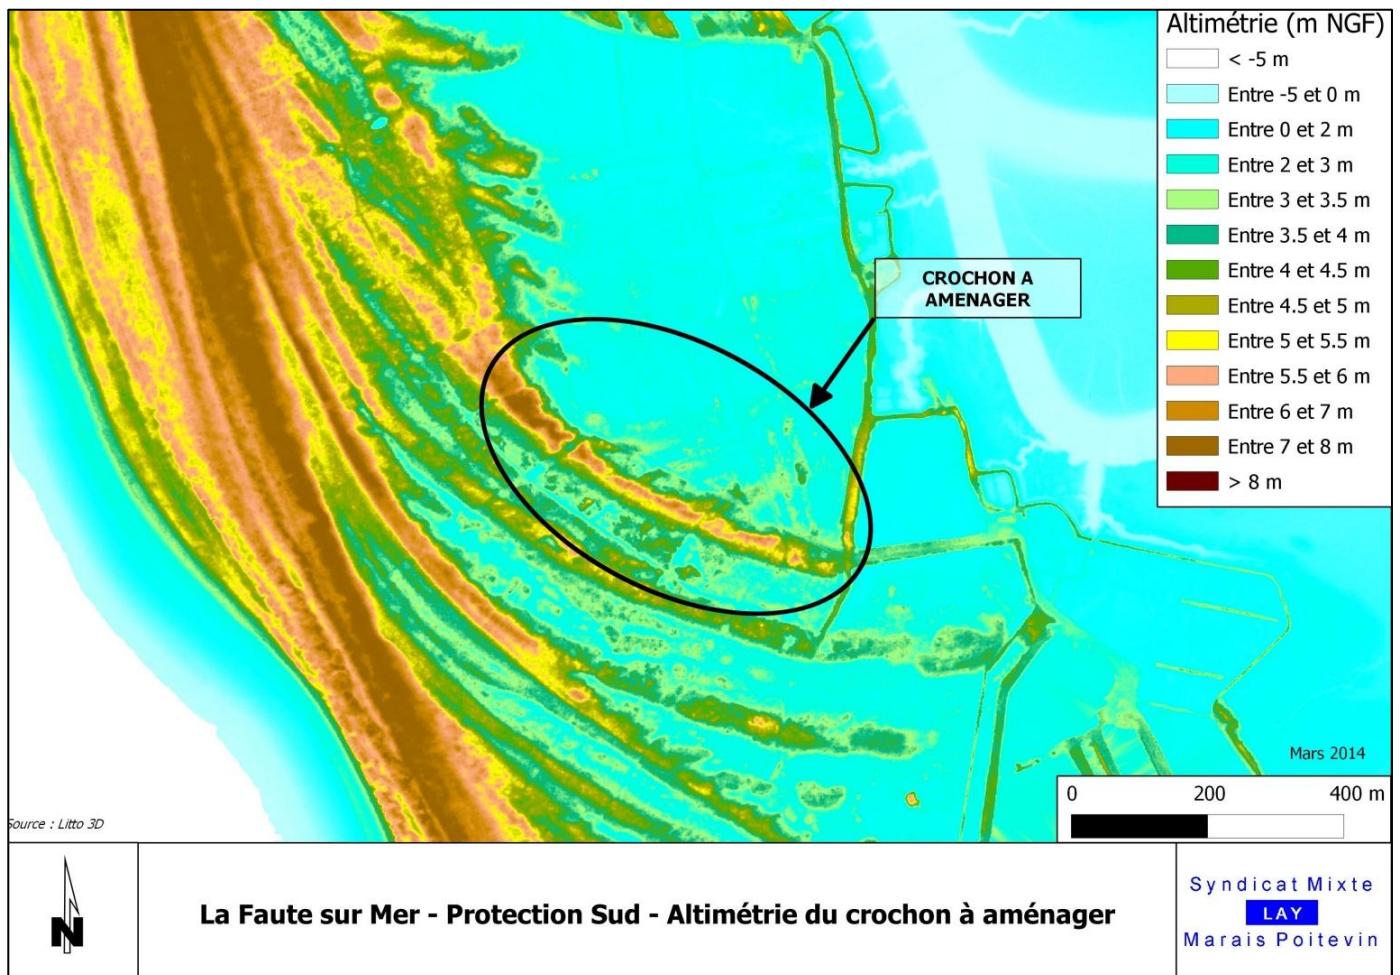
Figure 82 : Carte topographique du crochon sableux

Ce crochon, dont l'altimétrie est globalement supérieure à 5 mNGF, présente deux points bas. L'un correspondant à une dépression à son extrémité, l'autre lié à la traversée d'un chemin forestier (passage coupe-feu). Ces points bas sont localisés sur la carte topographique et sur la vue aérienne suivantes :

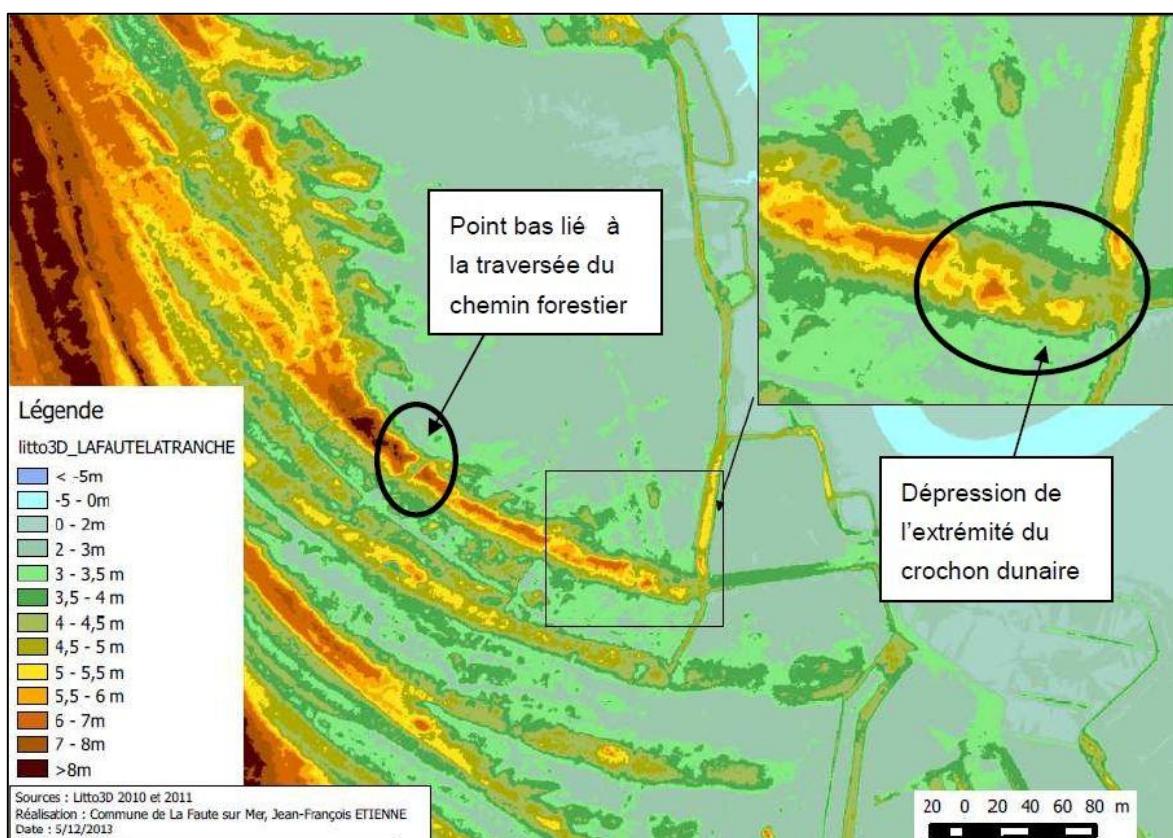
Figure 83 : Points bas du crochon sableux - topographie (Commune de La Faute sur Mer, 2013)

Le projet consiste donc à mettre à niveau ces deux points bas afin d'assurer une continuité dans les niveaux de protection :

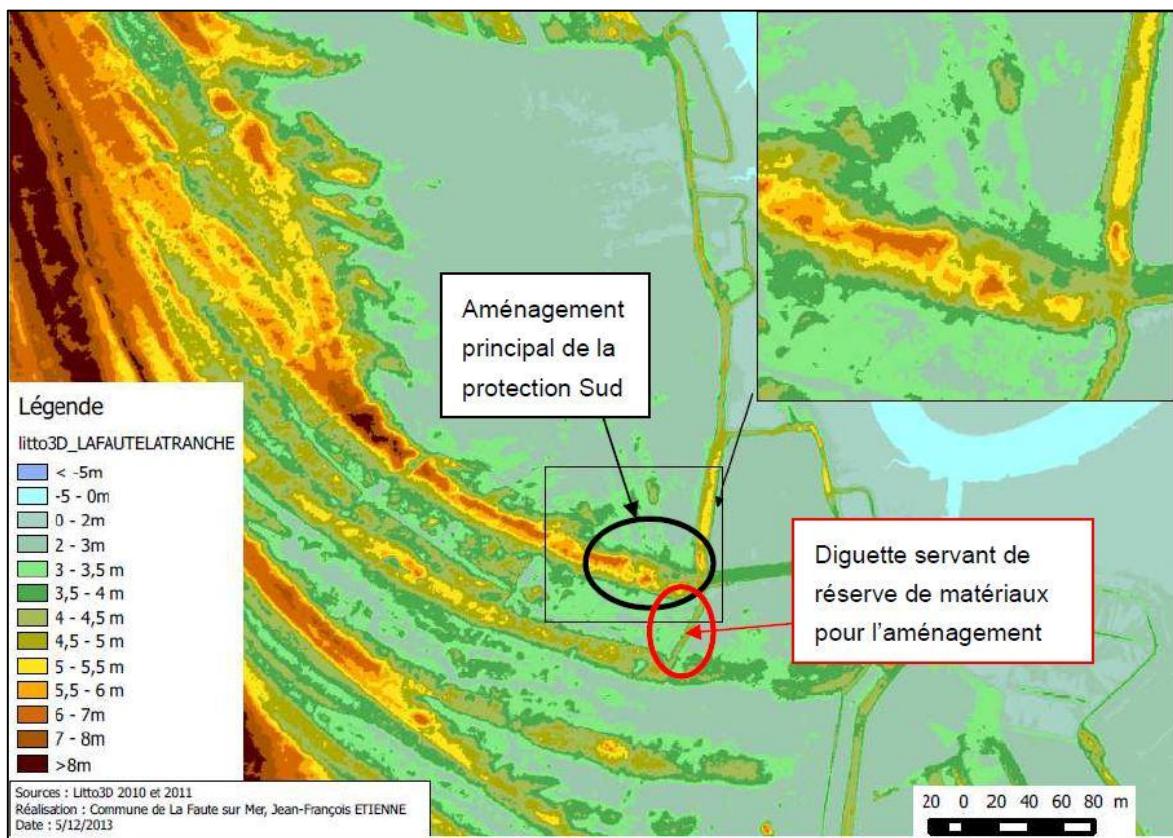
Figure 85 : Localisation de la diguette à terrasser (Commune de La Faute sur Mer, 2013)

Les matériaux pour réaliser cet aménagement seraient pris sur place afin de réduire le coût des travaux. En effet, une diguette avait été aménagée juste au sud de ce crochon probablement à des fins ostréicoles. Cette diguette n'ayant plus d'utilité, elle pourrait servir de réserve de matériaux.

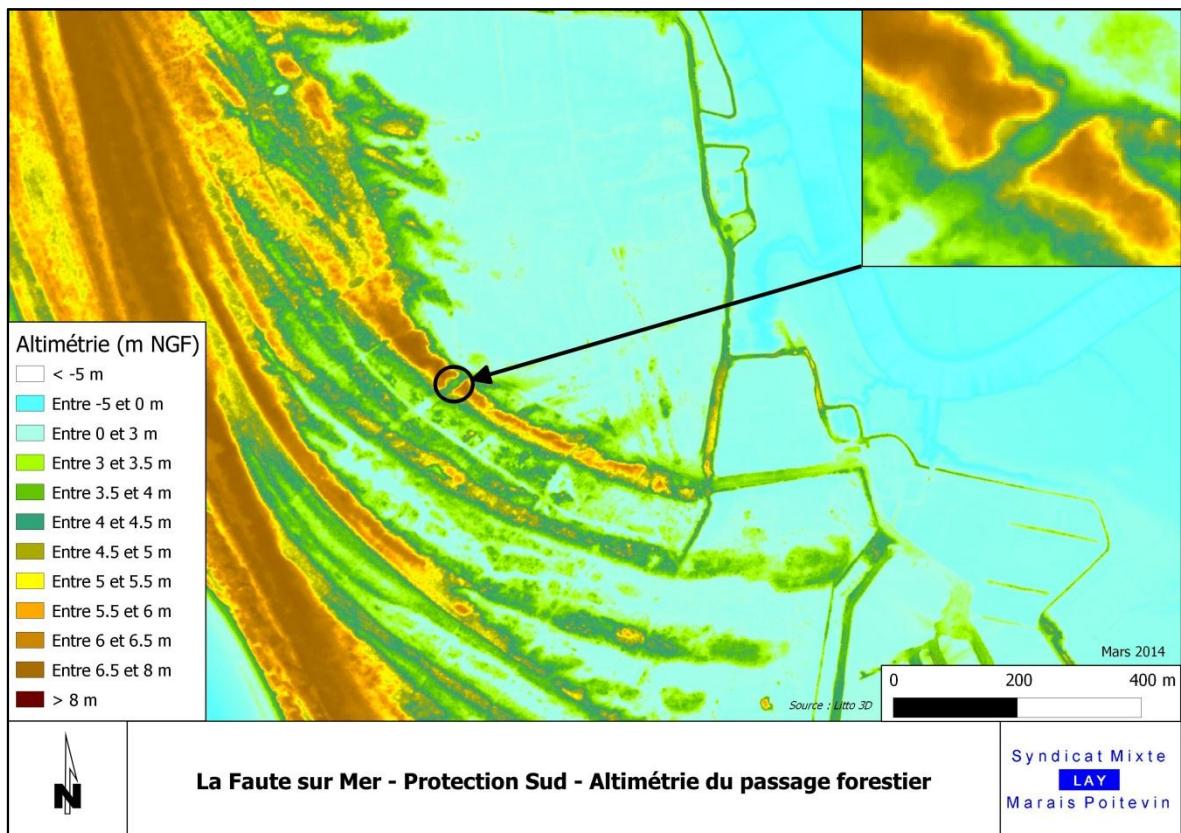
Figure 86 : Carte topographique - altimétrie du passage forestier

Son altimétrie est inférieure à 5mNGF.

Le projet consiste à niveler ce point bas à la cote de 5.20 mNGF sur environ 8 mètres en aménageant des rampes à 10% de pente et d'autre (chemin forestier).

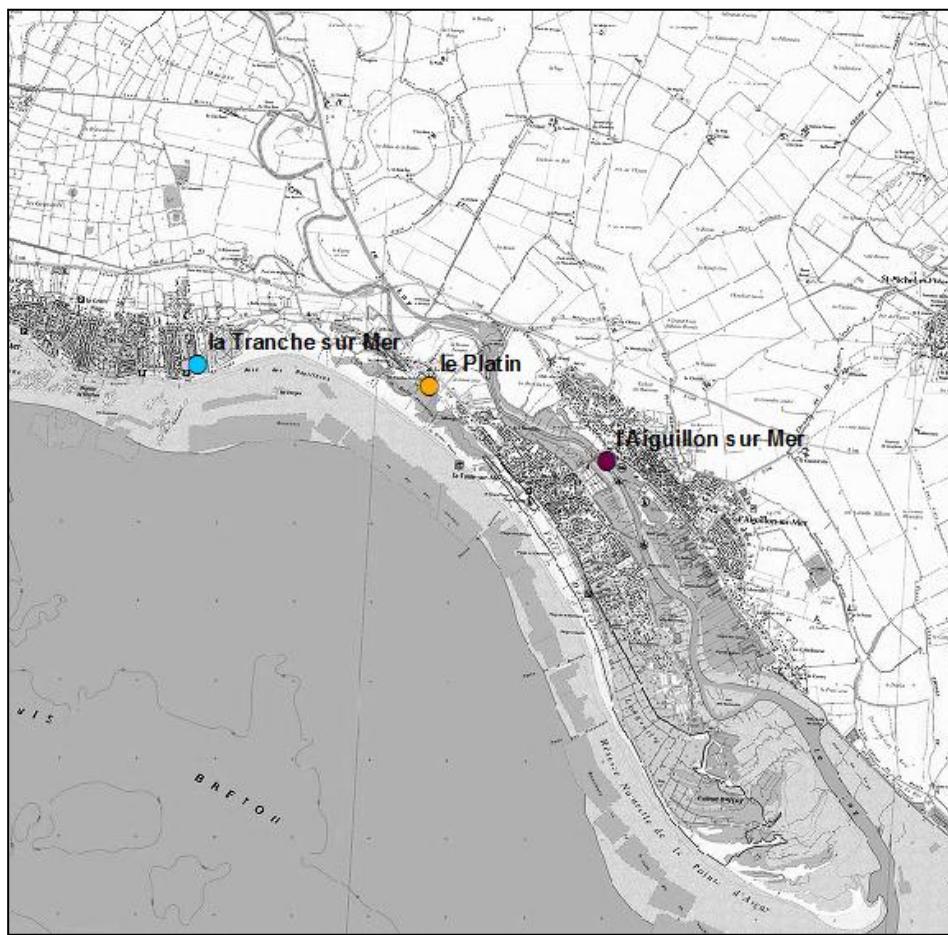
Figure 88 : Localisation des points de premier débordement

Les trois points de premier débordement par secteur d'ACB sont localisés sur la figure suivante :
