PROGRAMME D'ACTIONS ET DE PREVENTIONS DES INONDATIONS – PAPI COMPLET DU BASSIN VERSANT DU LAY AVAL

Note complémentaire

Avril 2014

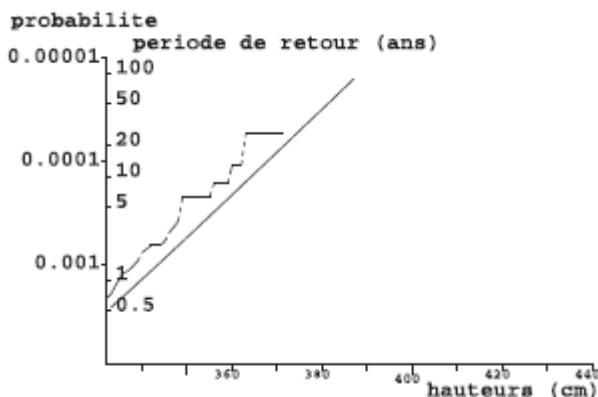
Figure 90 : Niveaux marins extrêmes - Probabilité/Période de retour, la Rochelle - la Pallice - SHOM 2012

L'ouvrage utilisé ici pour calculer une période de retour à partir d'un niveau d'eau s'intitule « Statistiques des niveaux marins extrêmes des côtes de France (Manche et Atlantique) – SHOM – 2012 ». Cet ouvrage propose une relation entre les niveaux d'eau marins extrêmes et les périodes de retour / probabilités d'occurrence. On peut voir sur la figure suivante l'illustration de cette relation à la Rochelle – la Pallice.

La courbe en traits pointillés représente les valeurs mesurées et la courbe en traits pleins représente la relation extrapolée. Il faut bien noter que si la période de retour est trop importante, la courbe extrapolée perd de son sens. Le SHOM relève les imperfections de la méthode : « il n'est pas assuré que les lois d'ajustement statistique employées puissent rendre compte des effets de type horsain (on constate même que les horsains observés s'en éloignent). » L'utilisation de ce type de loi est donc limitée aux résultats donnant une période de retour inférieure à 50ans.

Ces niveaux d'eau marins extrêmes prennent en compte la marée astronomique ainsi que les surcotes d'origine météorologique. Le **wave setup** n'est mesuré par les marégraphes que si le déferlement a lieu avant le marégraphe : **ce phénomène n'est donc pas systématiquement mesuré**.

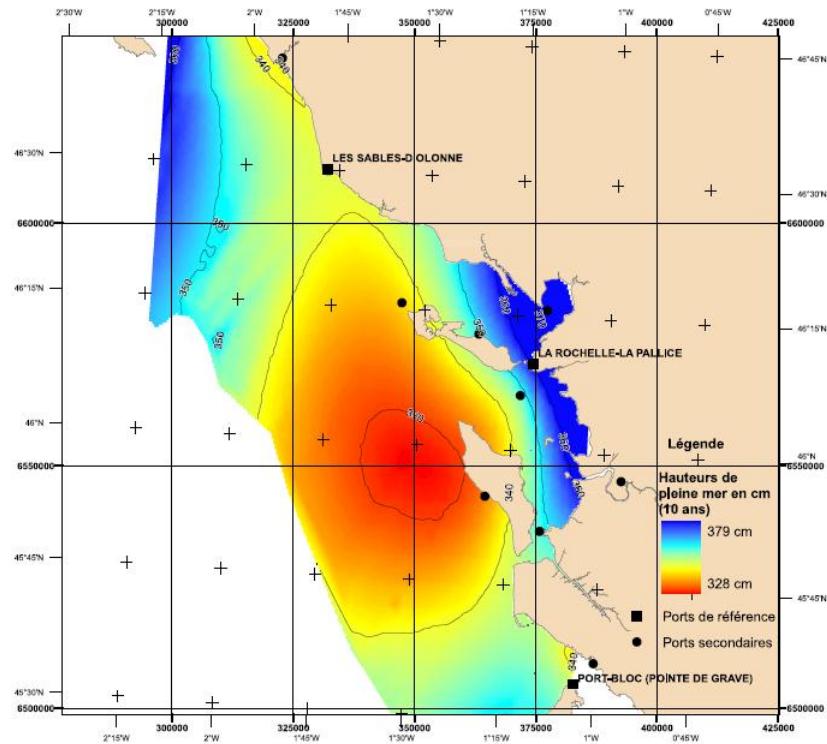
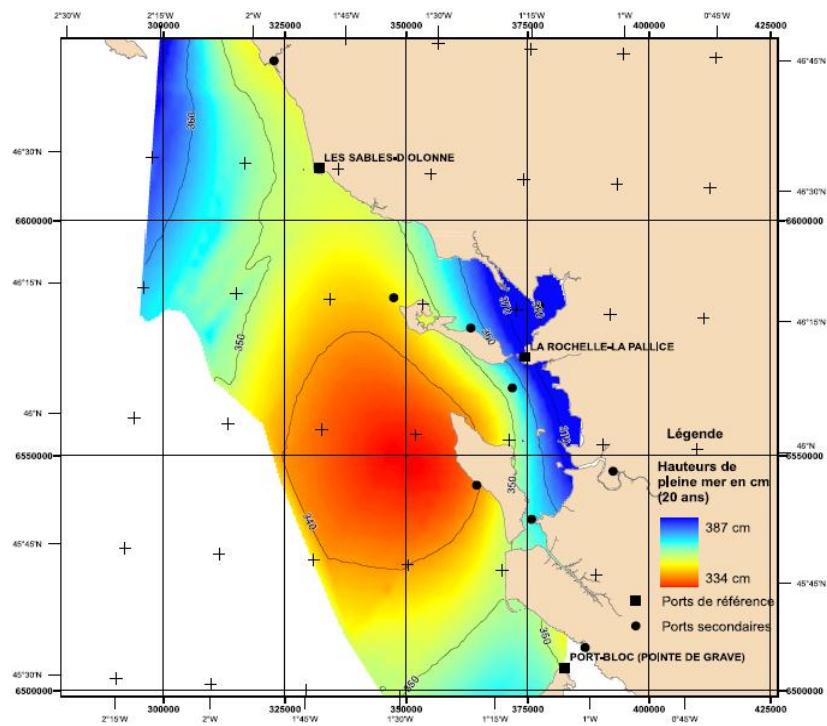
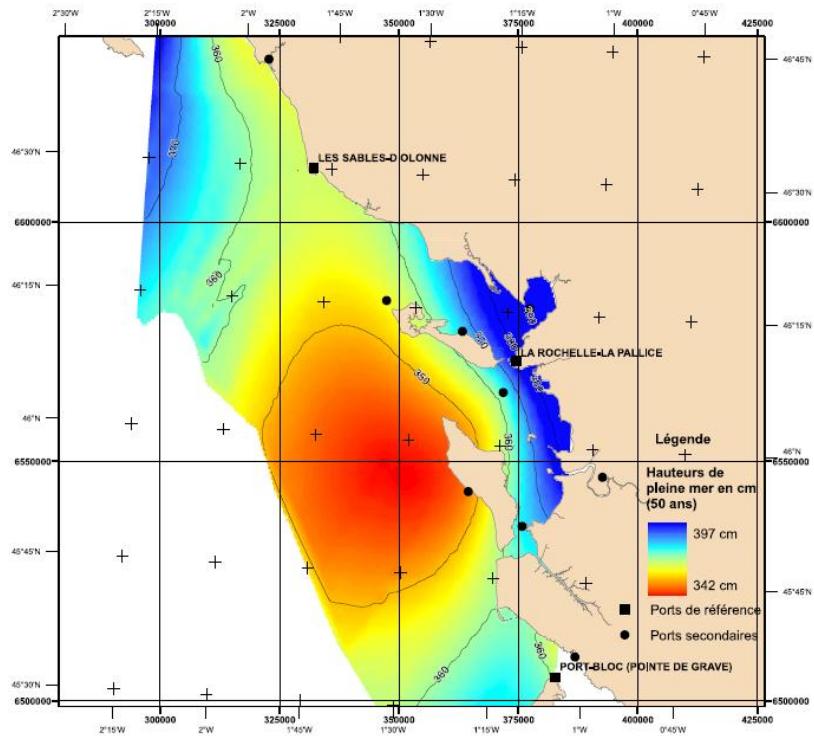
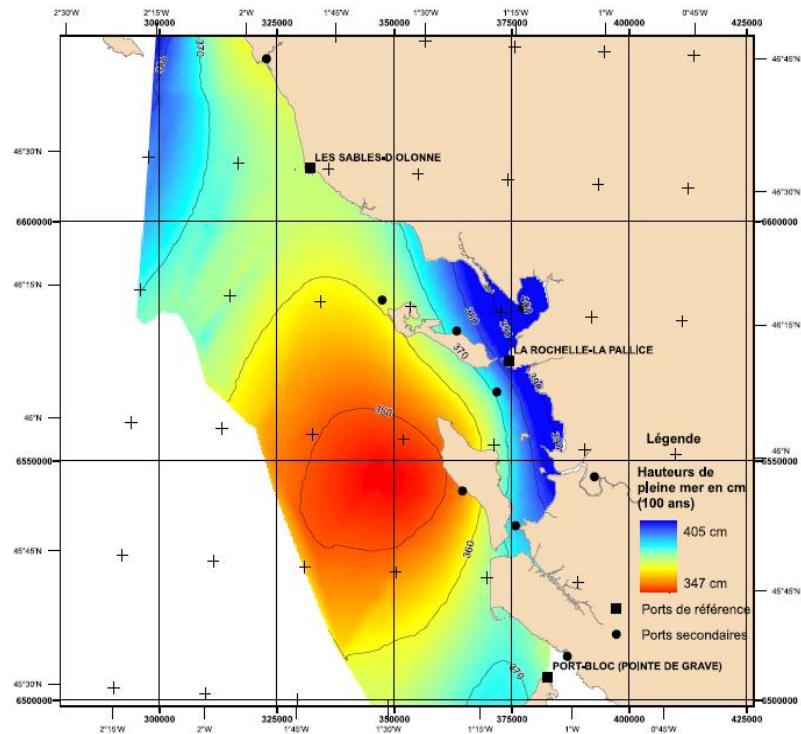
La courbe présentée est valable uniquement à la Rochelle – la Pallice. Cependant, l'ouvrage du SHOM propose également des cartographies des niveaux d'eau marins extrêmes sur toute la zone des Pertuis Charentais pour des périodes de retour de 10, 20, 50 et 100ans.

Figure 91 : Niveaux d'eau de pleine mer (période de retour 10 ans) - pertuis charentais - SHOM 2012

Figure 92 : Niveaux d'eau de pleine mer (période de retour 20 ans) - pertuis charentais - SHOM 2012

Figure 93 : Niveaux d'eau de pleine mer (période de retour 50 ans) - pertuis charentais - SHOM 2012

Figure 94 : Niveaux d'eau de pleine mer (période de retour 100 ans) - pertuis charentais - SHOM 2012

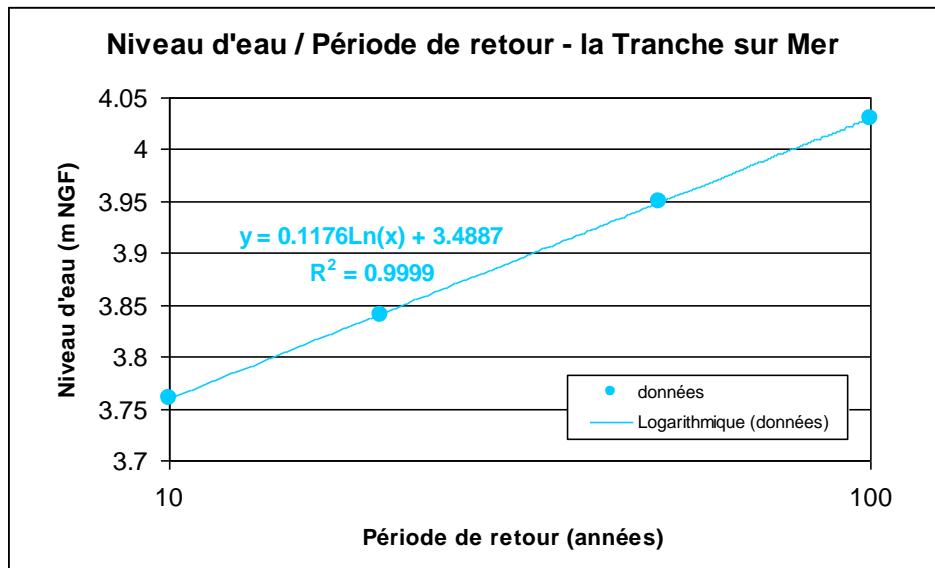
Figure 97 : Niveaux d'eau **wave setup compris** / période de retour - la Tranche sur Mer

A partir des couples de valeurs (période de retour – niveau), on obtient pour chaque secteur une loi logarithmique représentant l'évolution de la période de retour en fonction du niveau d'eau. La figure ci-dessous illustre cette loi sur le secteur de la Tranche sur Mer :

Pour les secteurs de la Tranche et du Platin, la loi est appliquée directement dans la lagune de la Belle Henriette au niveau des points de premier débordement. On suppose donc qu'une fois le cordon dunaire effacé (hypothèse retenue ici), les niveaux d'eau s'équilibreront entre la lagune et la mer.

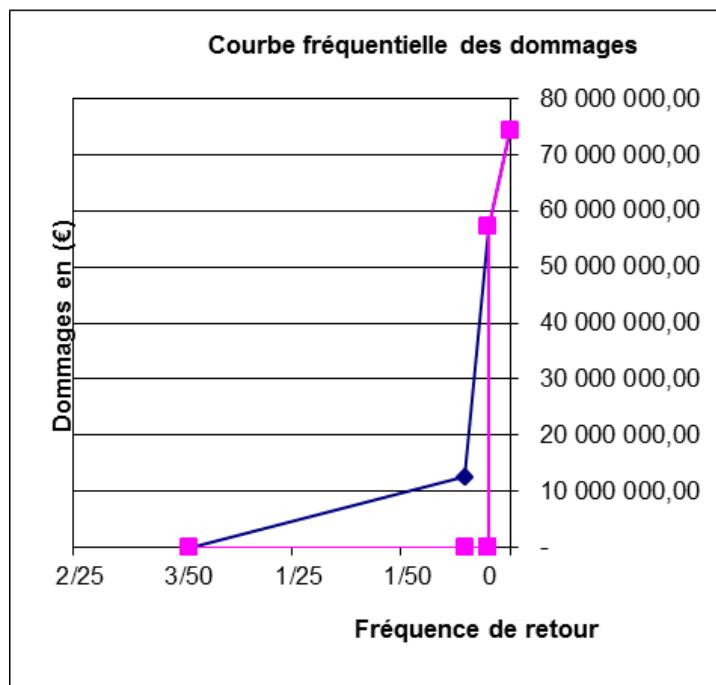
Figure 108 : courbe fréquentielle des dommages (hypothèse moyenne) - état actuel en bleu - état projet en rose

- ▶ La période de retour de premiers dommages en état actuel a été estimée à 17 ans (Cf. paragraphe précédent).
- ▶ Les dommages de la crue de période de retour infinie sont déterminés en appliquant un coefficient de 1,3 aux dommages calculés pour l'évènement « Xynthia+20cm et crue décennale du Lay ».

On considère, pour l'annualisation des dommages en état projet, que les travaux permettent de protéger le secteur d'étude jusqu'à l'évènement « Xynthia+20cm et crue décennale du Lay », soit jusqu'à une période de retour de 250 ans. Au-delà, c'est-à-dire dès la période de retour 251 ans, on prend comme hypothèse que les dommages en situation actuelle et projet sont équivalents.

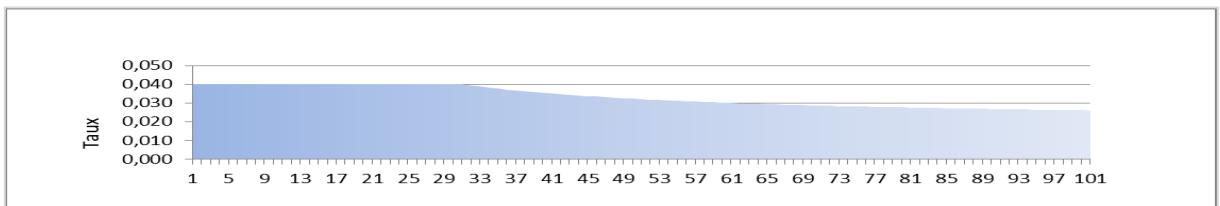
Figure 110 : décroissance du taux d'actualisation dans le temps

Selon les recommandations du Commissariat Général du Plan, le taux d'actualisation de base s'élève à $r = 4\%$. Il est ensuite décroissant avec le temps à partir de 30 ans pour approximer 2% à très long terme :

$$a_i = \begin{cases} 0,04 & \text{si } i \leq 30 \\ \sqrt[30]{1,04} \cdot 1,02^{i-30} & \text{si } i > 30 \end{cases}$$

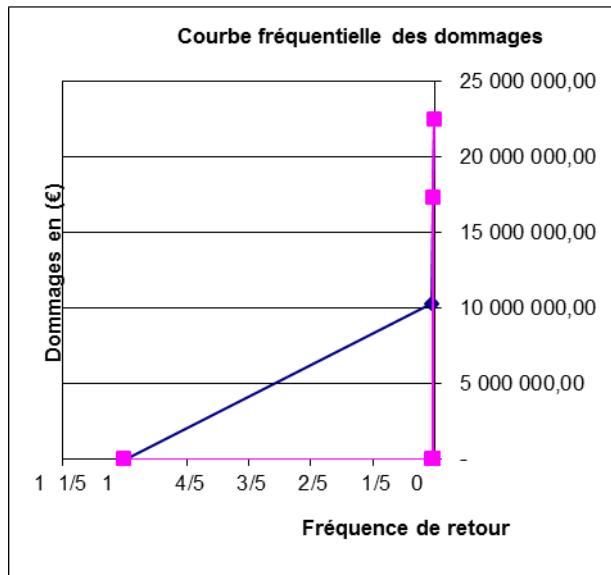
Figure 117 : courbe fréquentielle des dommages (hypothèse moyenne) - état actuel en bleu - état projet en rose

La méthodologie et les hypothèses sont identiques à l'ACB du secteur du Platin.

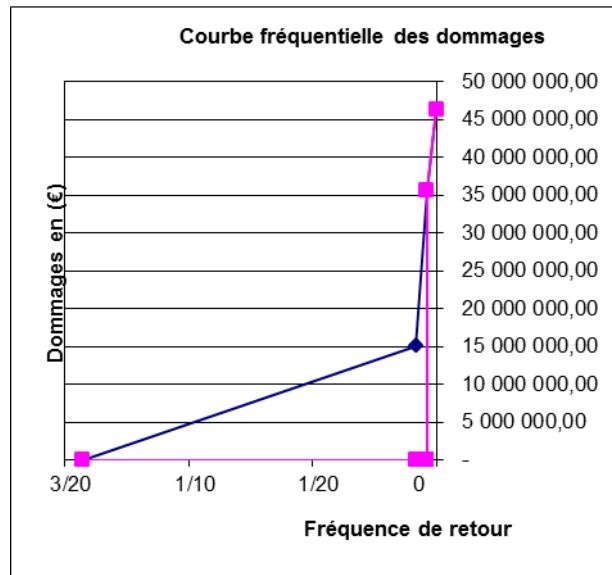
Figure 125 : courbe fréquentielle des dommages (hypothèse moyenne) - état actuel en bleu - état projet en rose

La méthodologie et les hypothèses sont identiques à l'ACB du secteur du Platin.

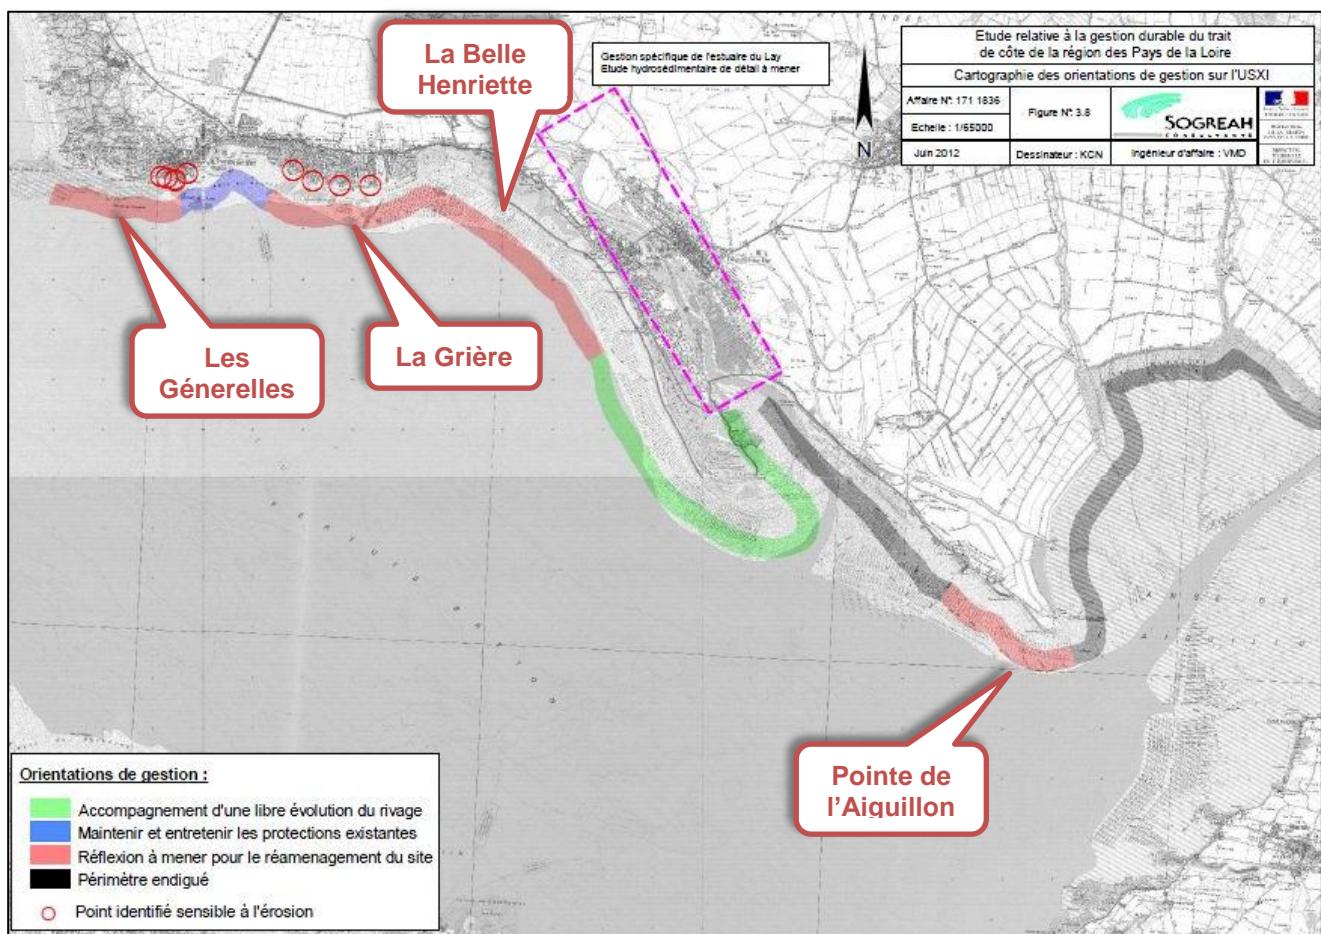
Figure 130 : Communes de La Tranche sur Mer, La Faute sur Mer, L'Aiguillon sur Mer - Erosion côtière (SOGREAH, 2012)

La figure 130 permet de localiser les quatre zones soumises à l'érosion sur les trois communes citées précédemment :

- Les dunes de La pointe de L'Aiguillon (commune de l'Aiguillon sur Mer)
- Le cordon dunaire de la Belle Henriette (Communes de La Faute sur Mer et de La Tranche sur Mer)
- Les plages de La Grière (Commune de La Tranche sur Mer)
- Les Générelles (commune de La Tranche sur Mer)

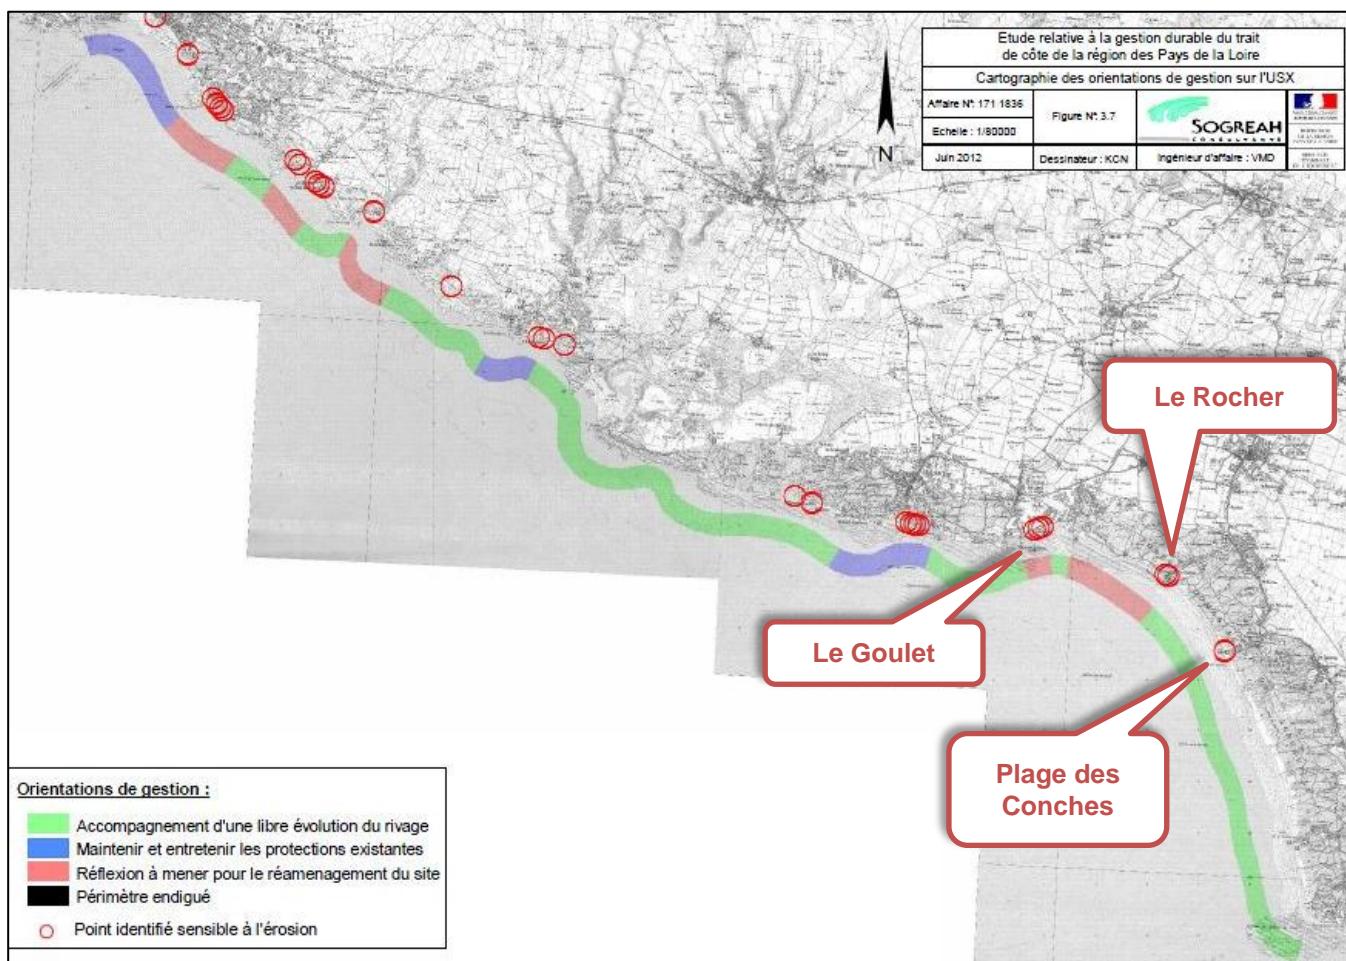
Figure 131 : Commune de Longeville sur Mer - Erosion côtière (SOGREAH, 2012)

La figure 131 met en évidence les zones d'érosion sur la commune de Longeville sur Mer. Deux zones à enjeux sont identifiées : Le Goulet et le Rocher. La plage des Conches est aussi impactée par l'érosion même si les enjeux y sont beaucoup moins nombreux.

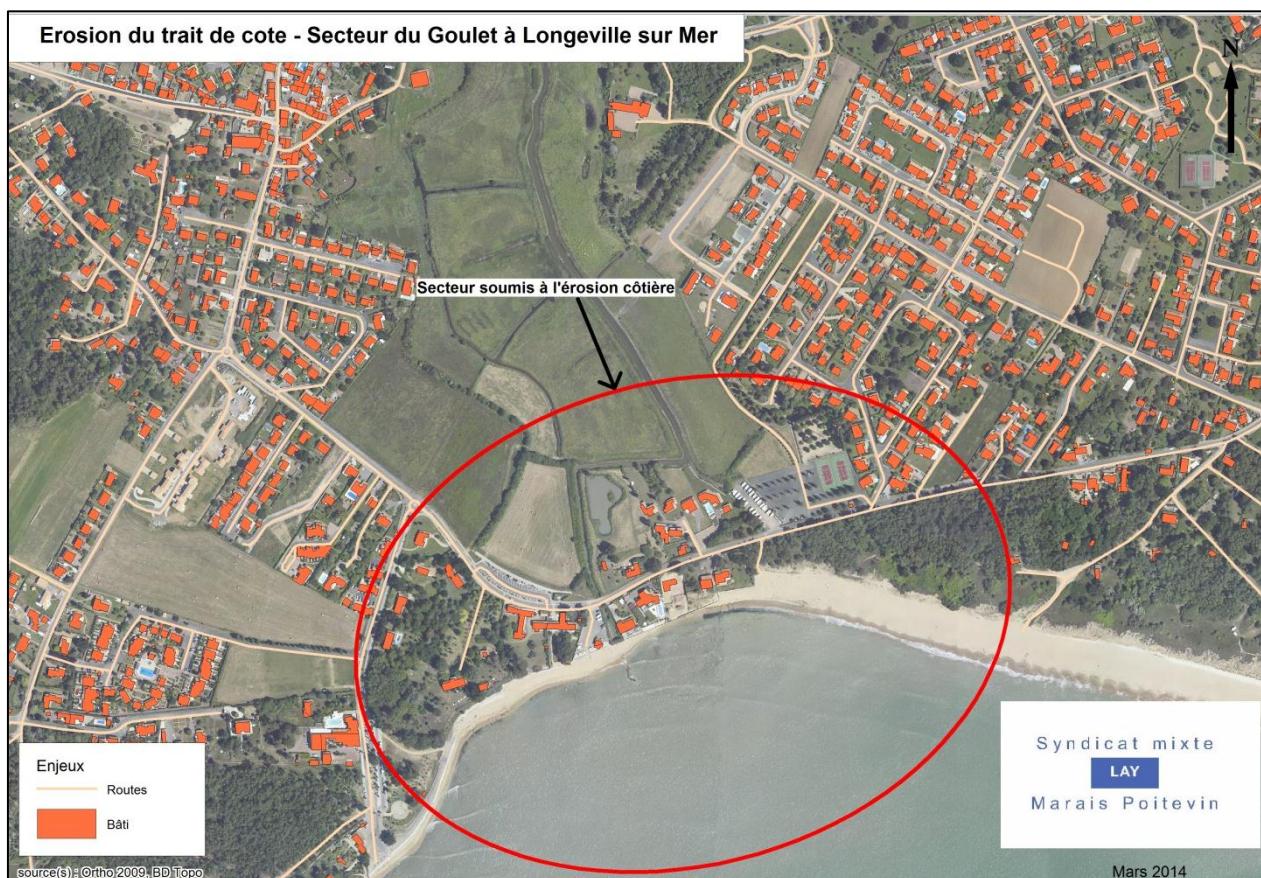
Figure 132 : Enjeux soumis à l'érosion côtière - Le Goulet

Le Goulet n'est pas un espace très densément bâti mais certains bâtiments sont directement soumis à l'érosion côtière. La carte précédente montre qu'un peu moins d'une dizaine de bâtiments (source : Ortho 2009, BD Topo IGN) sont soumis à l'aléa érosion. La figure 132 montre la proximité des bâtiments avec la mer.

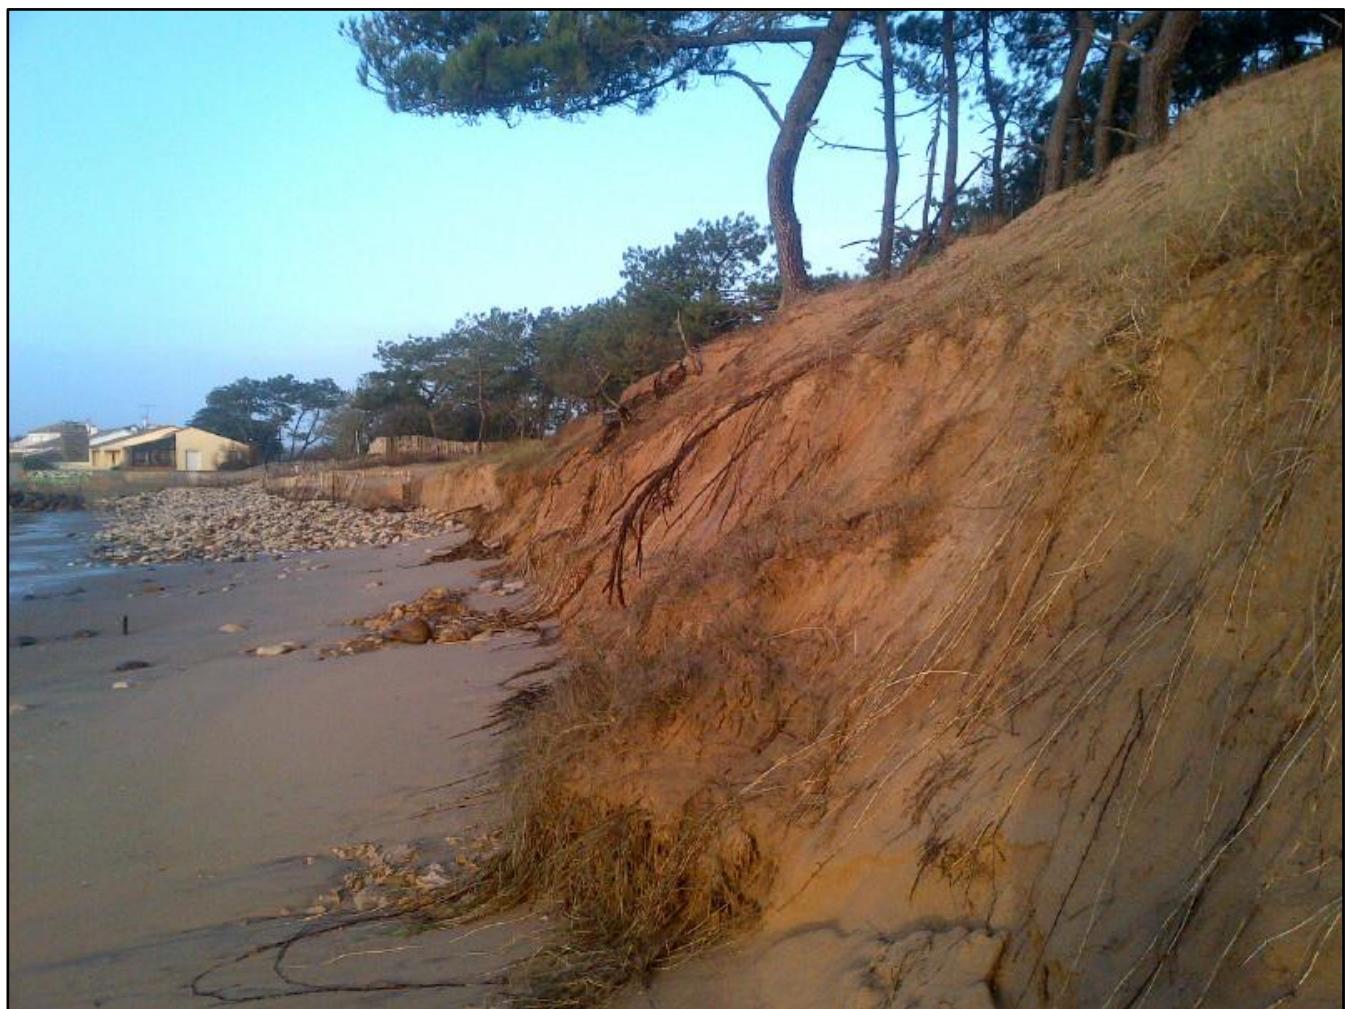
Mais durant l'hiver 2013-2014, la succession de tempêtes a aggravé la situation. Les bâtiments les plus proches de la mer se trouvent aujourd'hui dans une situation délicate (illustré par la figure 133).

Figure 133 : Le Goulet - Recul du trait de côte (Commune de Longeville, janvier 2014)

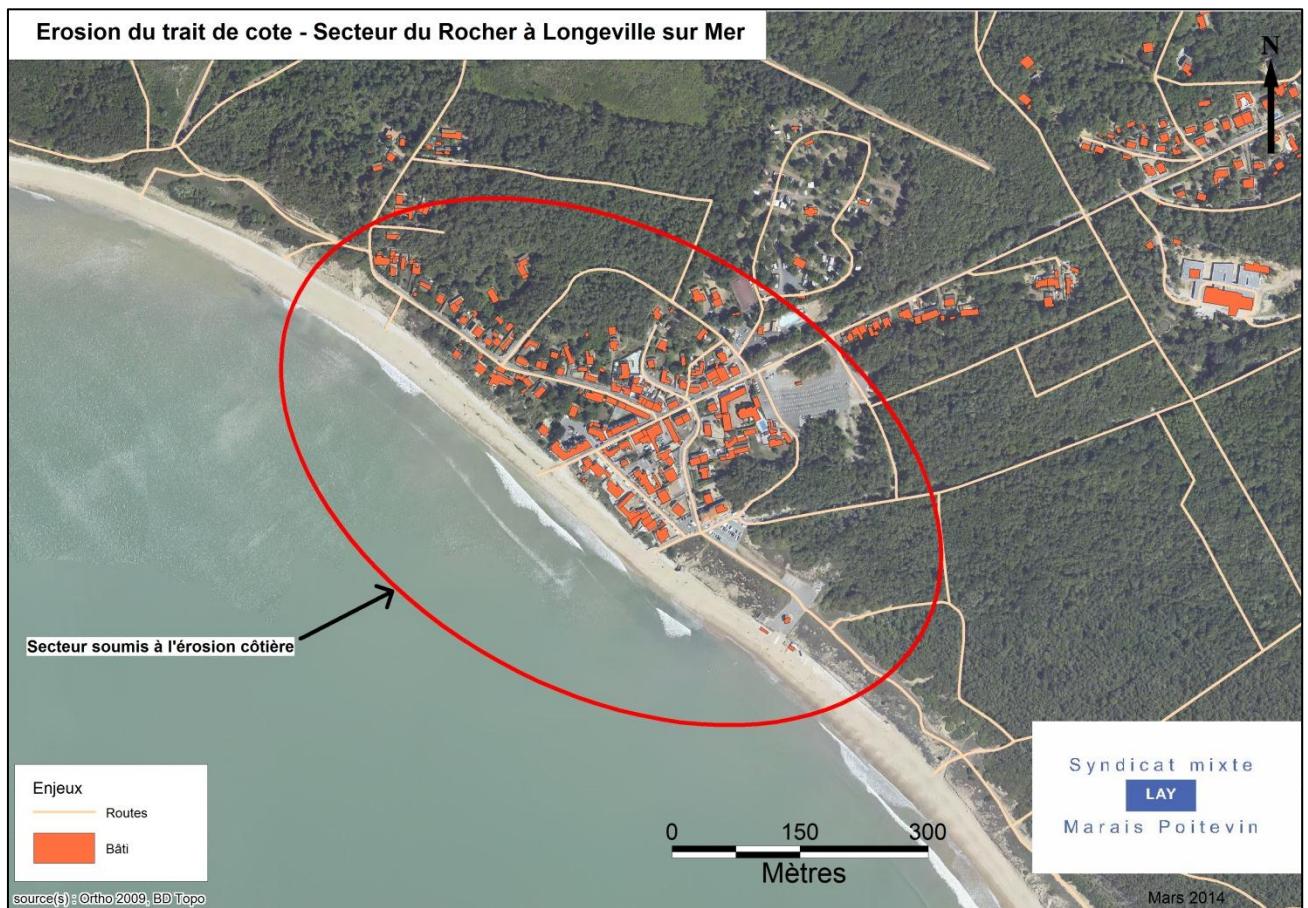
Figure 134 : Enjeux soumis à l'érosion côtière - Le Rocher

Le Rocher, zone urbanisée au milieu de la forêt domaniale de Longeville est le deuxième secteur de la commune de Longeville sur Mer impacté par des phénomènes d'érosion côtière. La première ligne de bâtiments est située à environ 50 mètres de la mer sur la carte précédente. Cette première ligne est constituée d'une douzaine de bâtiments (source : Ortho 2009, BD Topo IGN). Une route est située à environ 100 mètres de la mer.

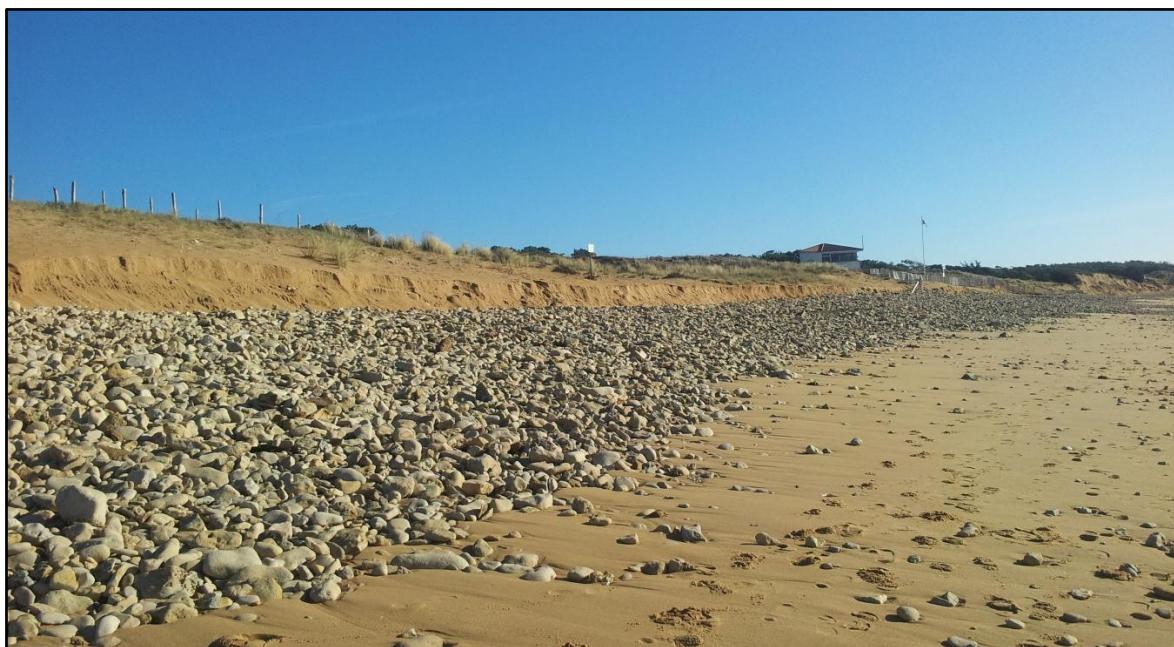
Les deux photographies suivantes mettent en évidence le recul du trait de côte dans ce secteur. On peut remarquer que les dunes sont très attaquées et qu'au-devant des habitations, seul un cordon de galets subsiste.

Figure 135 : Le Rocher - Recul du trait de côte (Commune de Longeville, janvier 2014)

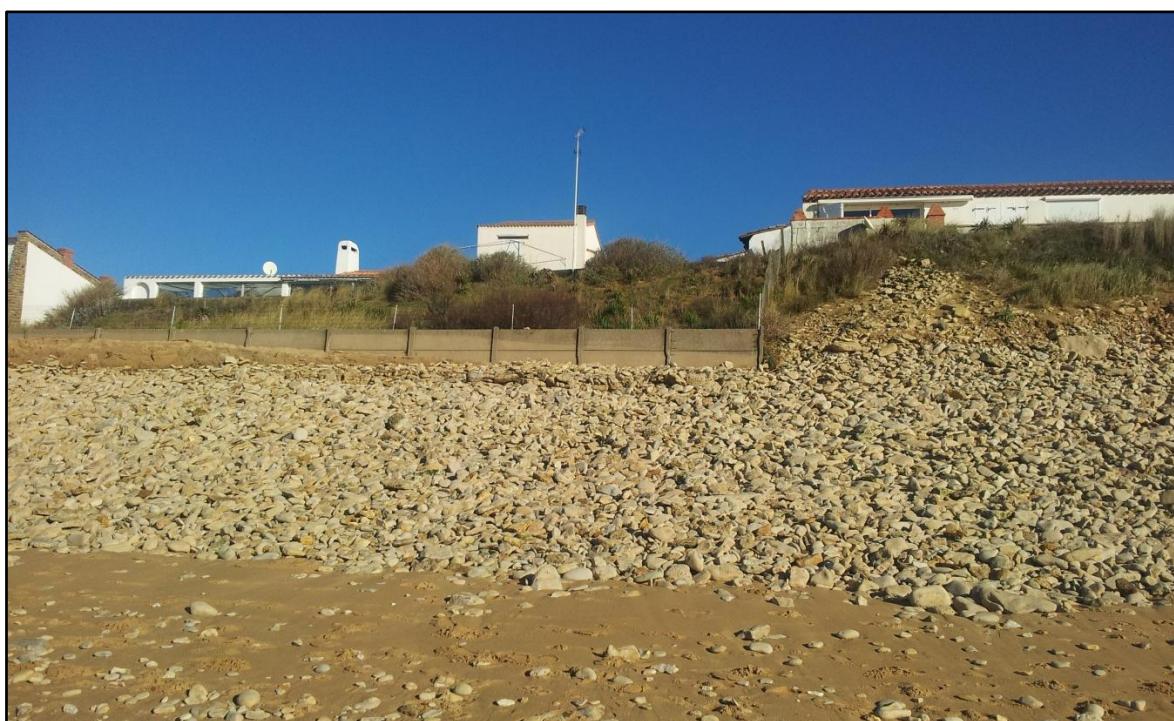
Figure 136 : Le Rocher - recul du trait de côte au droit des habitations (Commune de Longeville, janvier 2014)

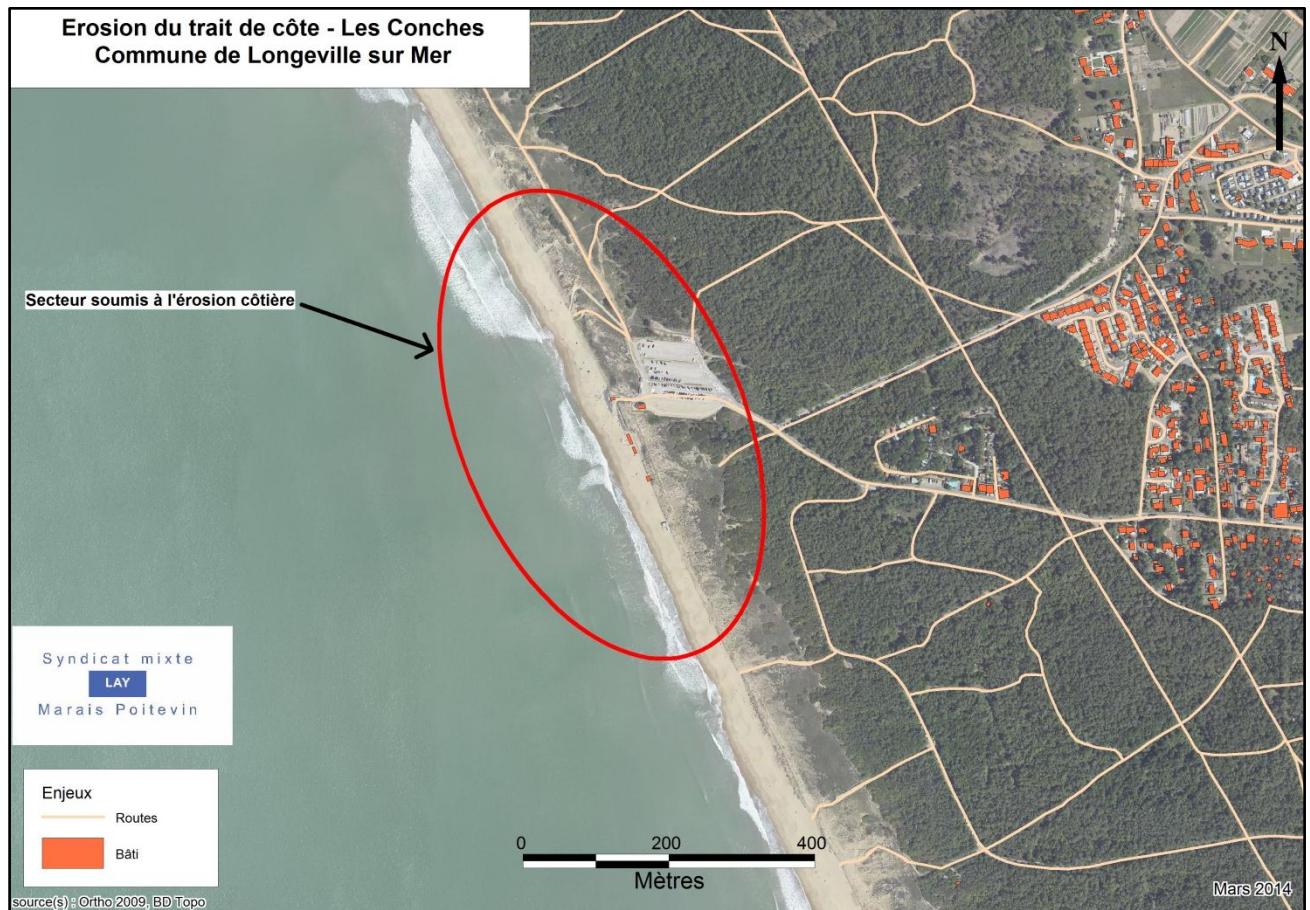
Ce secteur en érosion n'est pas habité mais on note toutefois la présence d'une école de voile et d'un parking.

Figure 137 : Enjeux soumis à l'érosion côtière - Les Conches

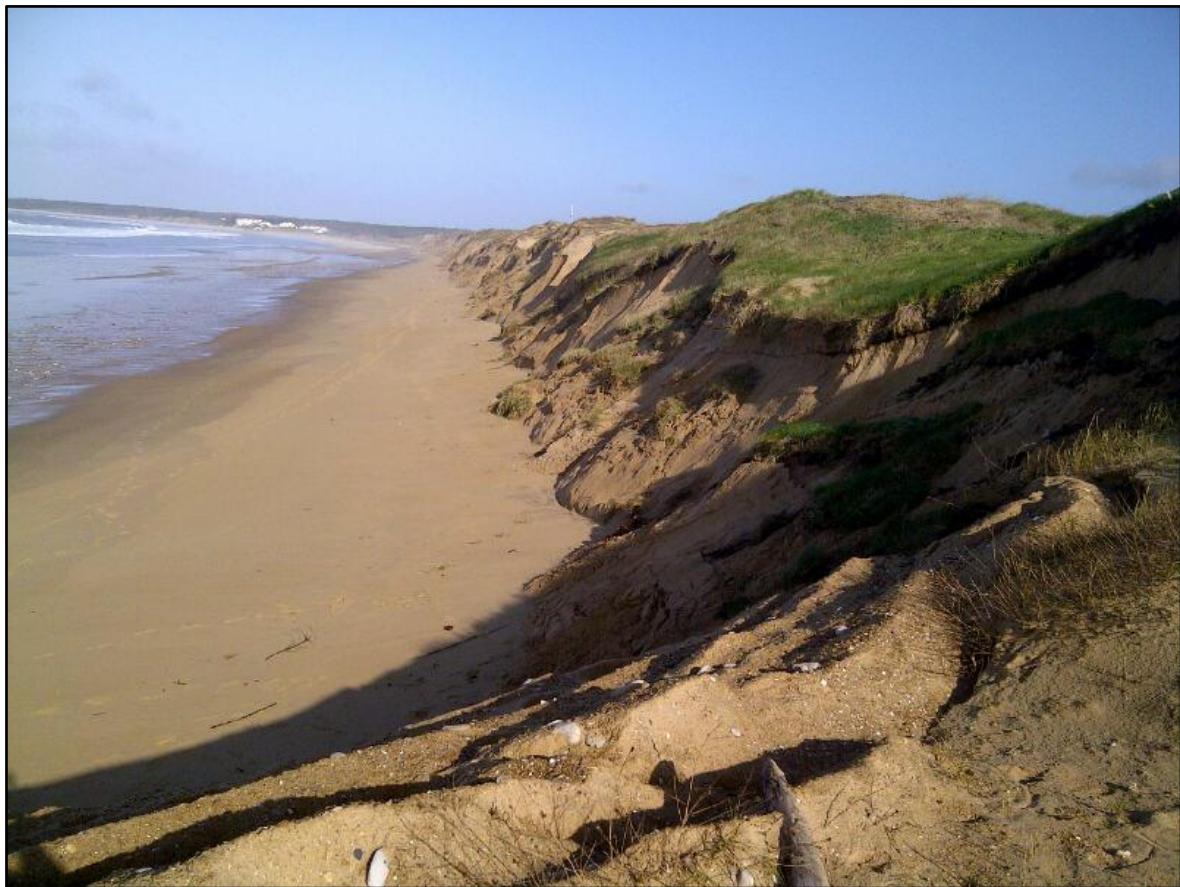
Figure 138 : Les Conches - recul du trait de côte (Commune de Longeville, mars 2014)

Les deux photographies montrent que la dune végétalisée est attaquée et taillée en falaises. Les ganivelles sont sur le point de tomber sur la plage.

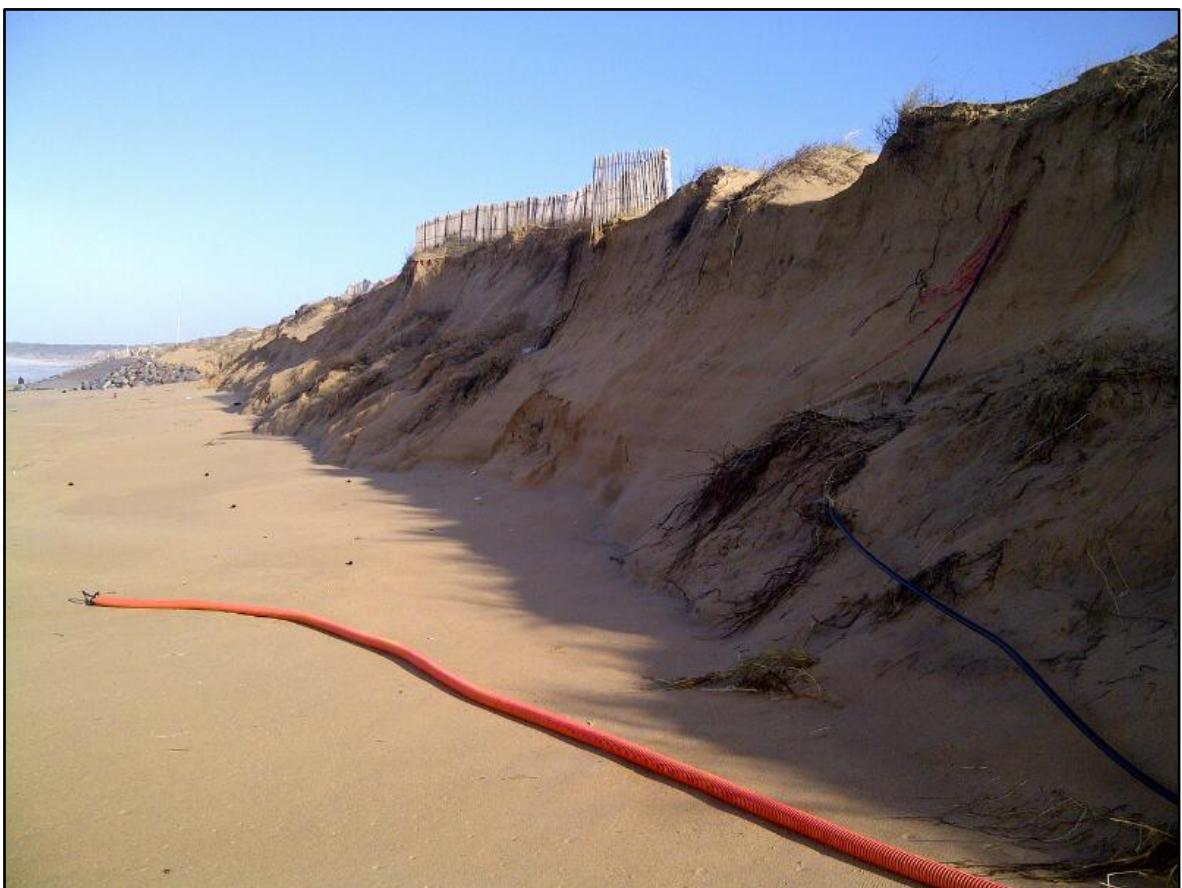
Figure 139 : Les Conches - recul du trait de côte (Commune de Longeville, mars 2014)

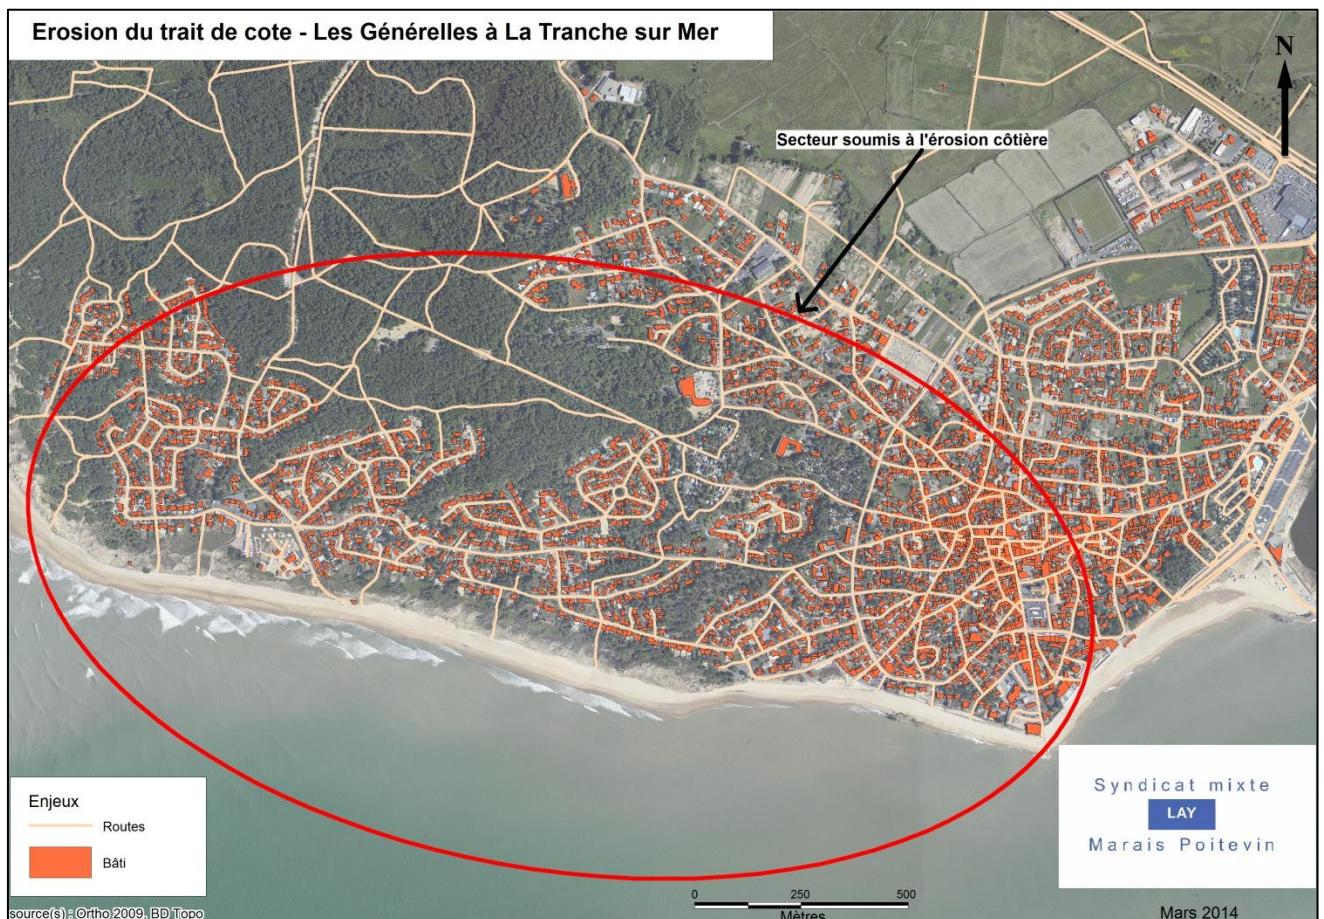
Figure 140 : Enjeux soumis à l'érosion côtière - Les Générelles

Les bâtiments de la zone sont répartis le long des voies de communications. La première ligne de bâtiments est située à 250 mètres de la mer voire moins sur la carte précédente. Une centaine de bâtiments (source : Ortho 2009, BD Topo IGN) est en première ligne.

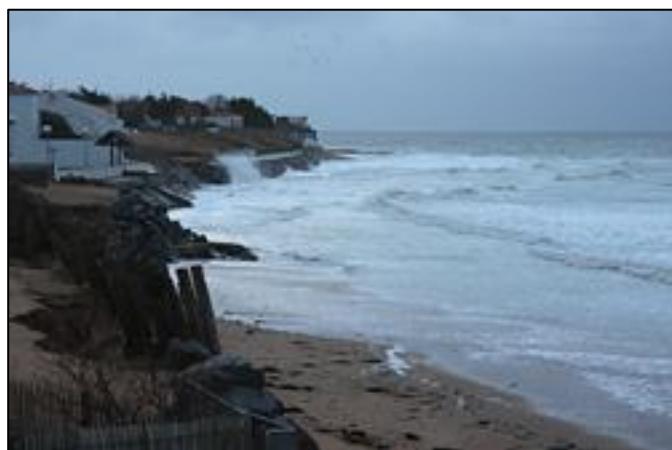
La photographie suivante montre le niveau d'eau atteint le 5 février 2014 à la Pointe Grouin du Cou (tempête Petra). La mer vient lécher les habitations.

Figure 141 : Pointe Grouin du Cou - Niveau d'eau atteint lors de la tempête Petra (Observatoire de l'estran Tranchais, 05 février 2014)

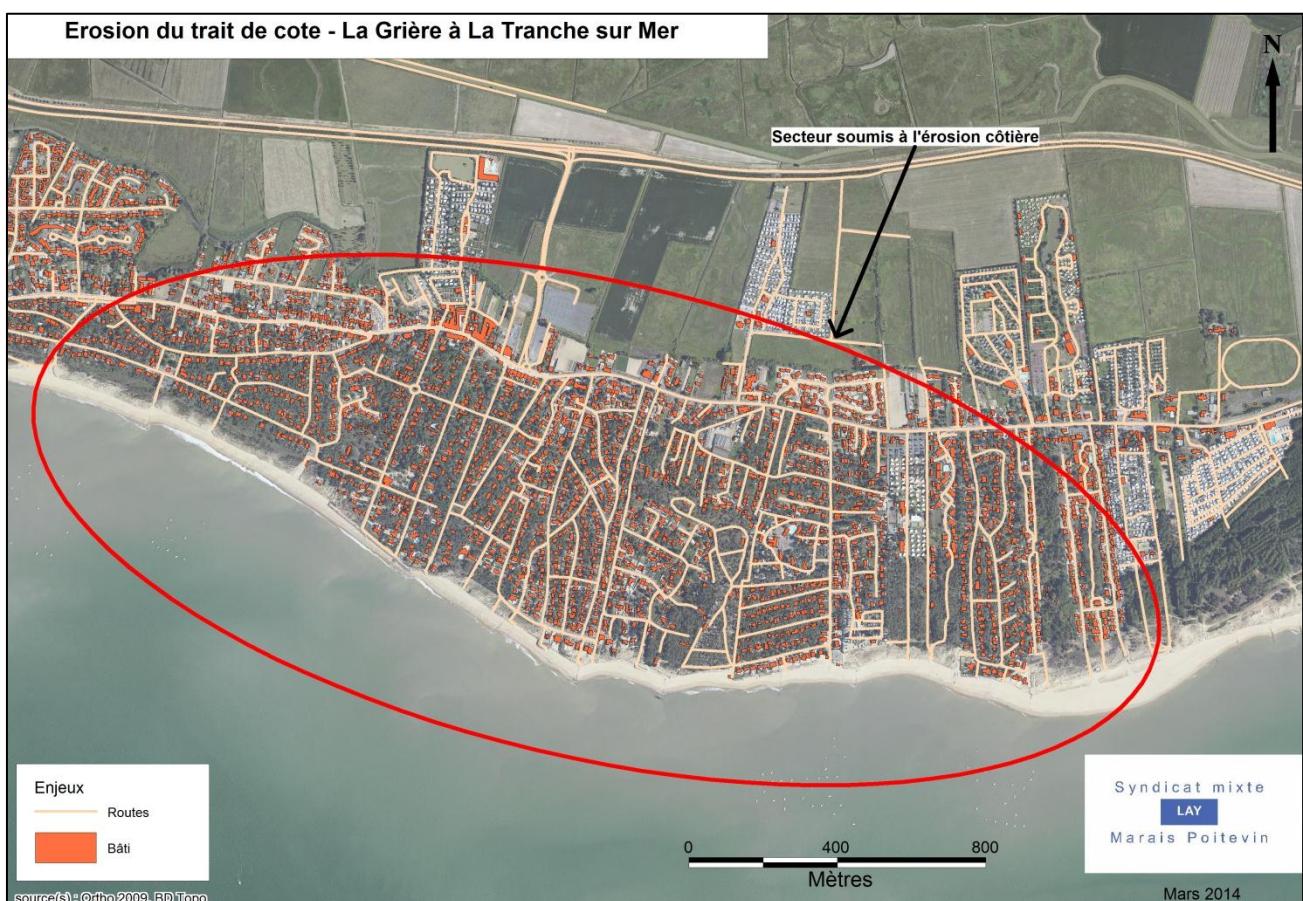
Figure 142 : Enjeux soumis à l'érosion côtière - La Grière

La Grière est aussi un espace densément bâti mais à la différence des Générelles, les premiers bâtiments sont situés à moins de 100 mètres de la mer voire même à moins de 50 mètres sur la carte précédente (sources : Ortho 2009, BD Topo). Cette zone est particulièrement vulnérable à l'érosion.

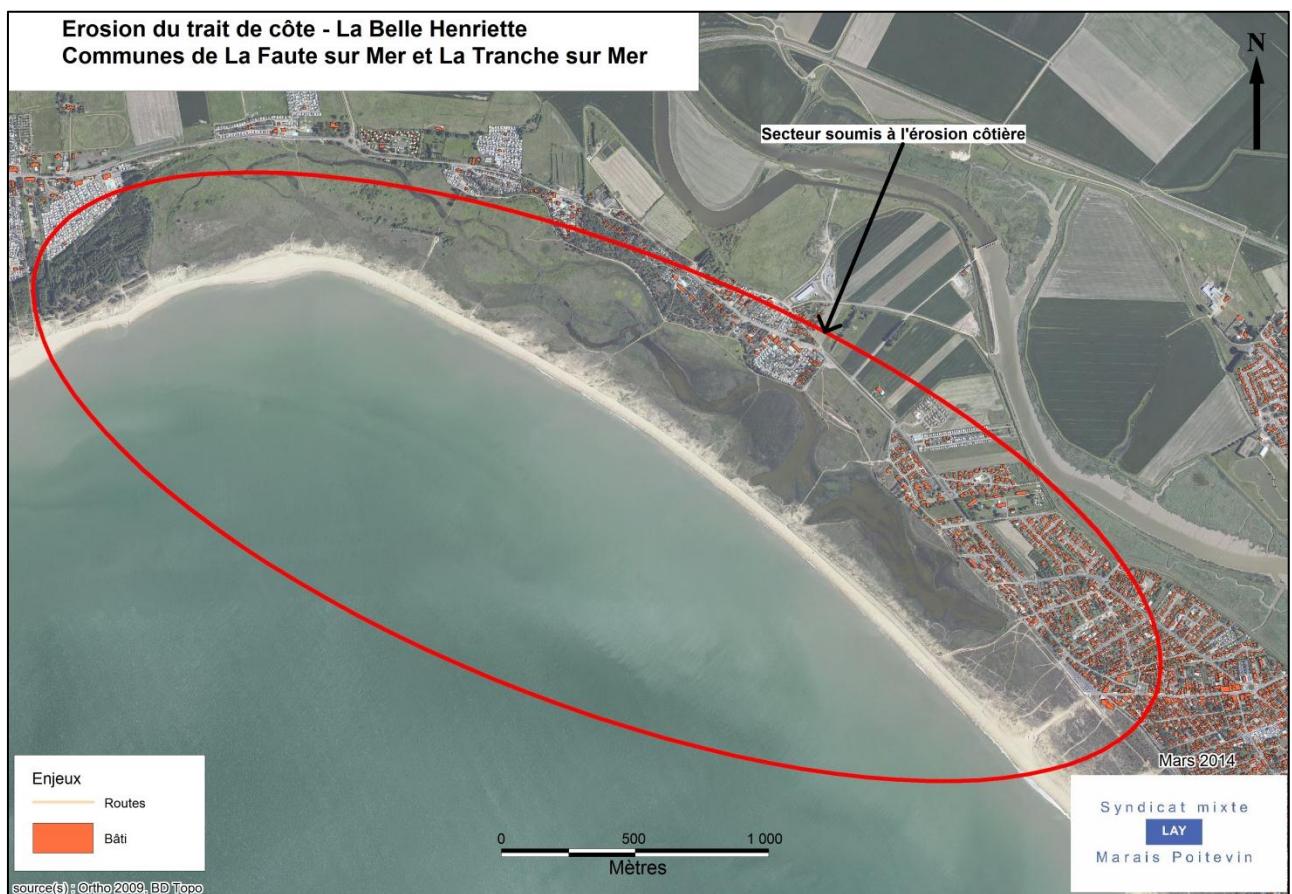
Figure 143 : Enjeux soumis à l'érosion côtière - La Belle Henriette

Aucun enjeu n'est directement impacté dans ce secteur. Les enjeux sont situés en arrière du deuxième cordon et du système de protection. La défaillance du premier cordon ne provoque pas de submersion directe des enjeux (Cf. § 3.1).

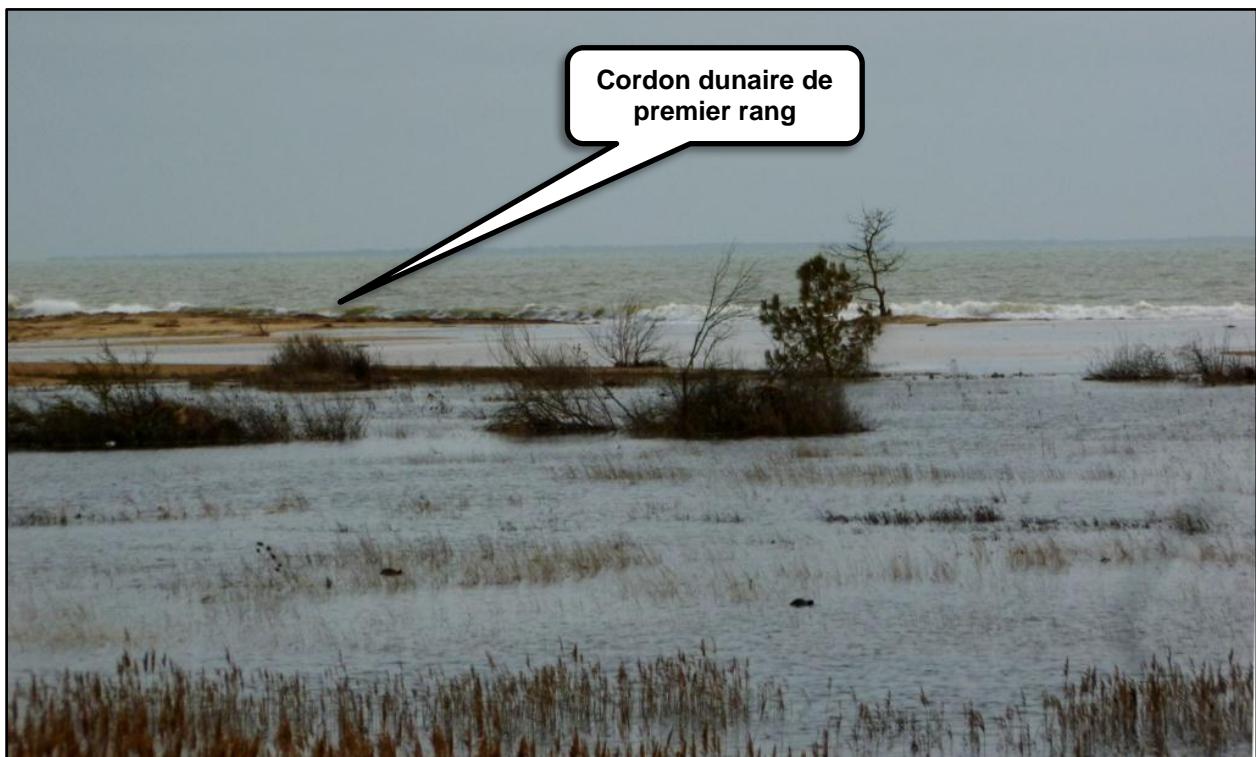
Les dernières tempêtes ont toutefois marquées la lagune comme en témoignent les photographies ci-dessous (1^{er} mars 2014 avec 108 de coefficient de marée) :

Figure 144 : La Belle Henriette - le 1er mars 2014 à 17H (Commune de La Tranche sur Mer, mars 2014)
