PROGRAMME D'ACTIONS ET DE PREVENTIONS DES INONDATIONS – PAPI COMPLET DU BASSIN VERSANT DU LAY AVAL

Note complémentaire

Avril 2014

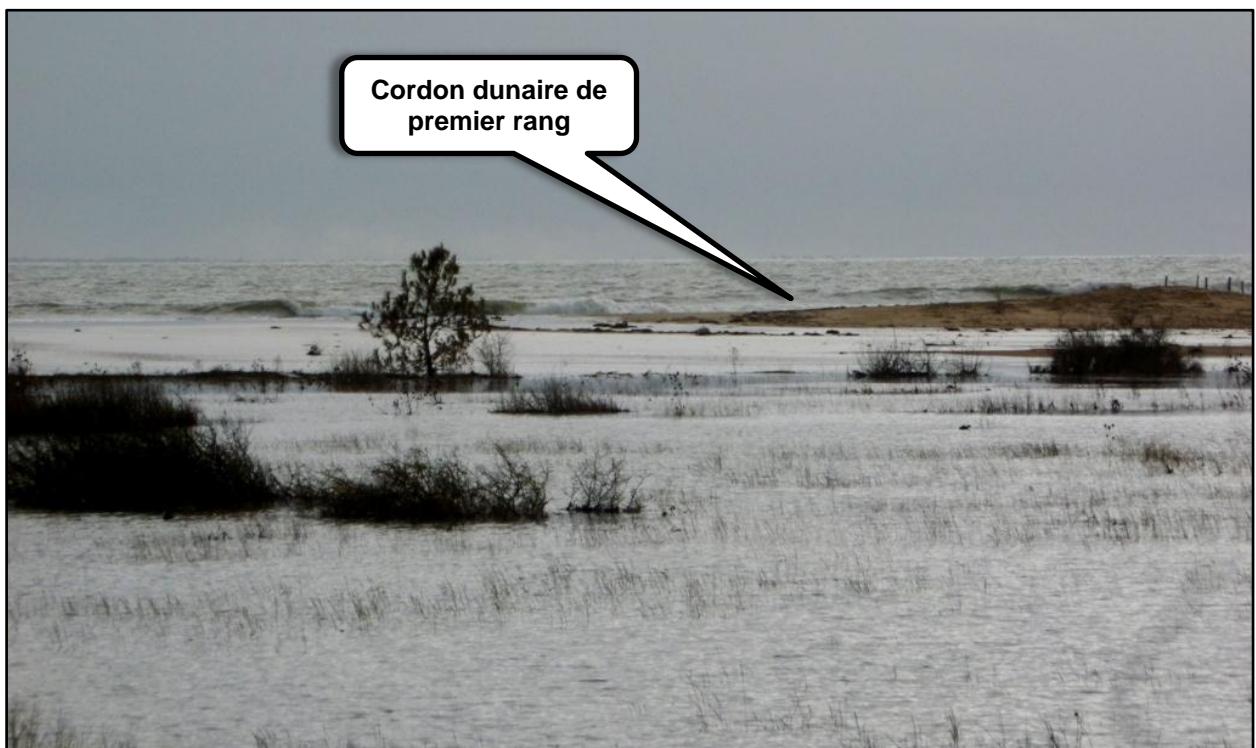
Figure 145 : La Belle Henriette - le 1er mars 2014 à 17H (Commune de La Tranche sur Mer, mars 2014)

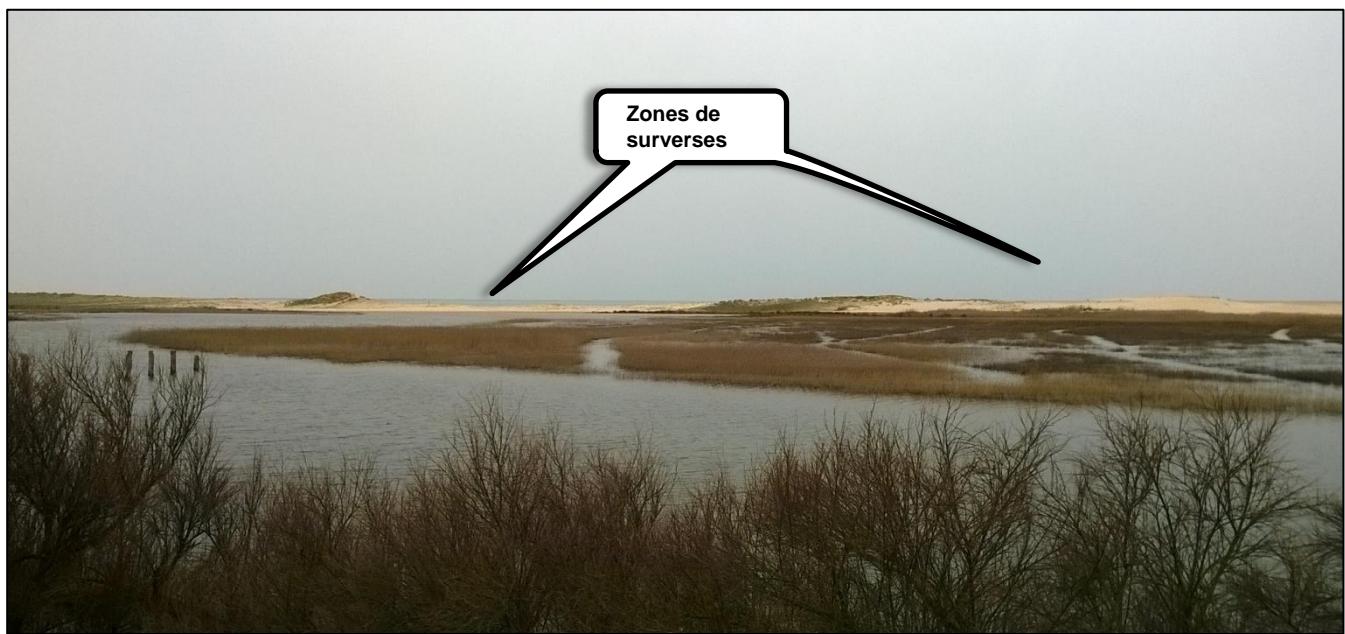
Figure 146 : La Belle Henriette - Secteur du Platin le 2 avril 2014 (Syndicat Mixte du Marais Poitevin Bassin du Lay, avril 2014)

La photographie précédente met en évidence les dégradations du premier cordon dunaire de la lagune dans le secteur du Platin sur la commune de La Faute sur Mer. Les zones de surverses du cordon lors des dernières tempêtes sont clairement identifiables.

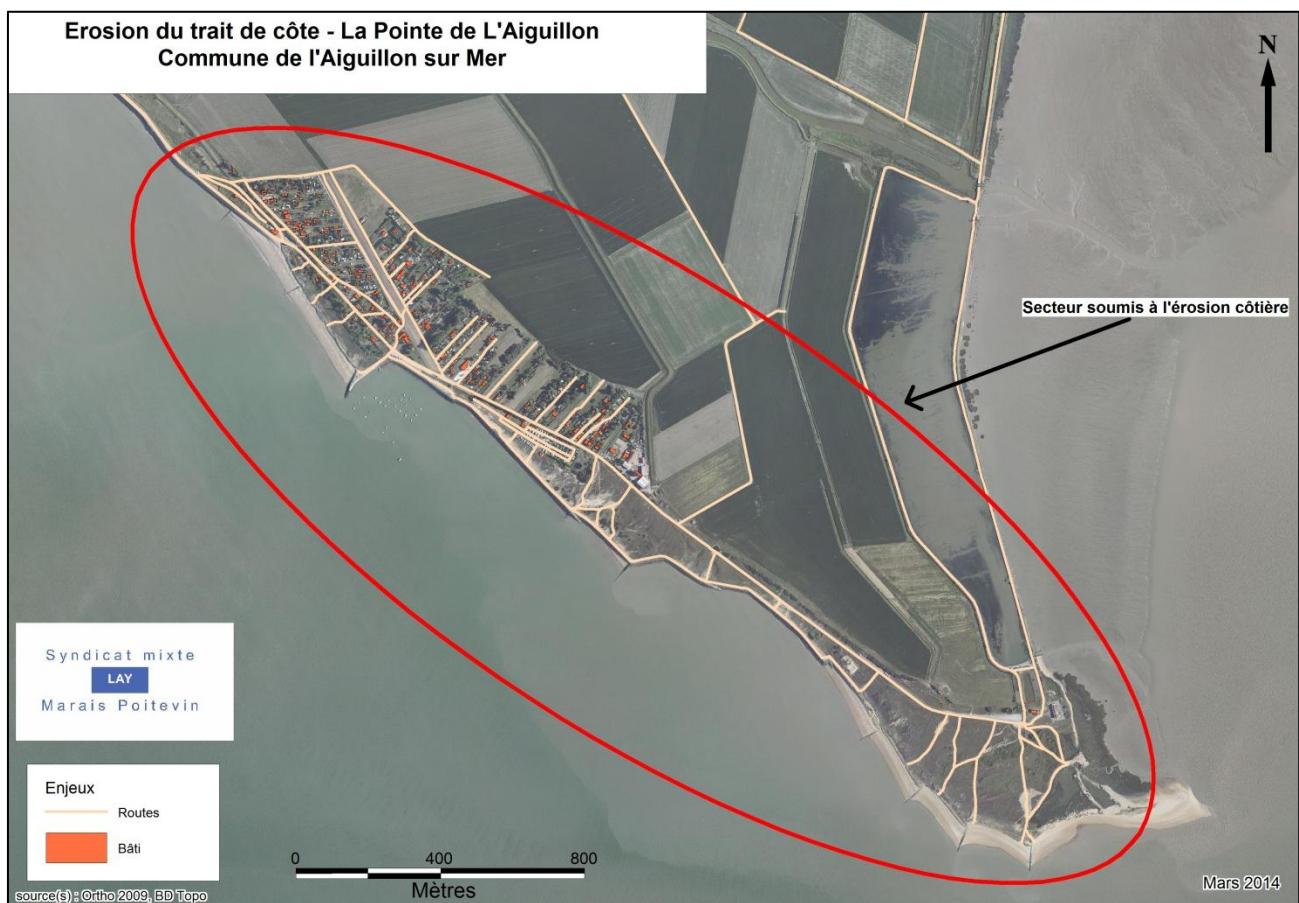
Figure 147 : Enjeux soumis à l'érosion côtière - La Pointe de l'Aiguillon

La zone est très peu habitée et le quartier des Sablons a été placé en zone de solidarité suite à la tempête Xynthia. Les routes présentées sur la carte dans les dunes de la Pointe sont des cheminements piétonniers. La seule route est celle qui longe le trait de côte.

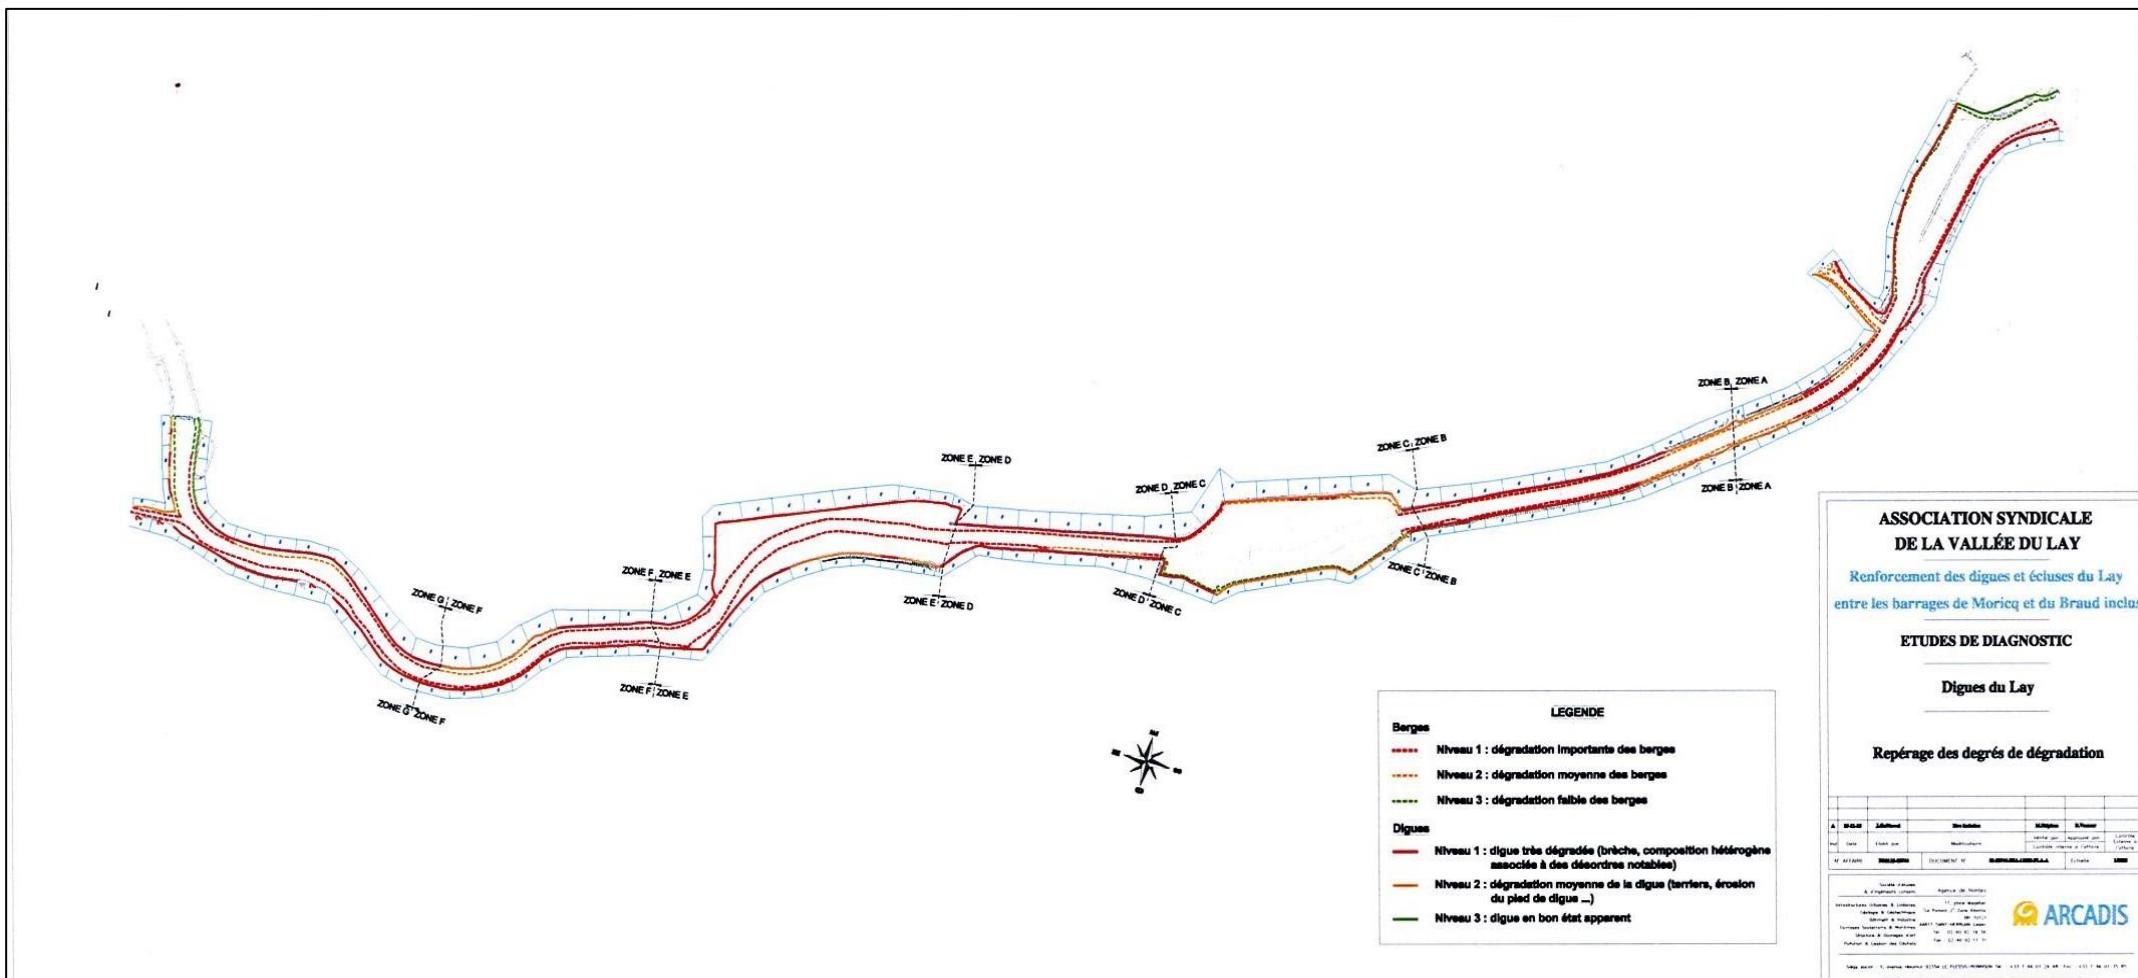
La carte de synthèse du diagnostic global de 2013 illustre cette urgence.

Figure 149 : Diagnostic des berges et des digues du LAY entre MORICQ et LE BRAUD (Arcadis, 2013)

Les différents diagnostics menés par un maître d'œuvre agréé sur les digues en 2011 et surtout celui de 2013 (cf. §2.1.2), plus complet, ont montré l'état de dégradation des digues. Ces diagnostics montrent la disparition par érosion des pieds de digues (« pré Lay ») qui permettaient d'accéder sur les digues du côté du fleuve et de les entretenir.

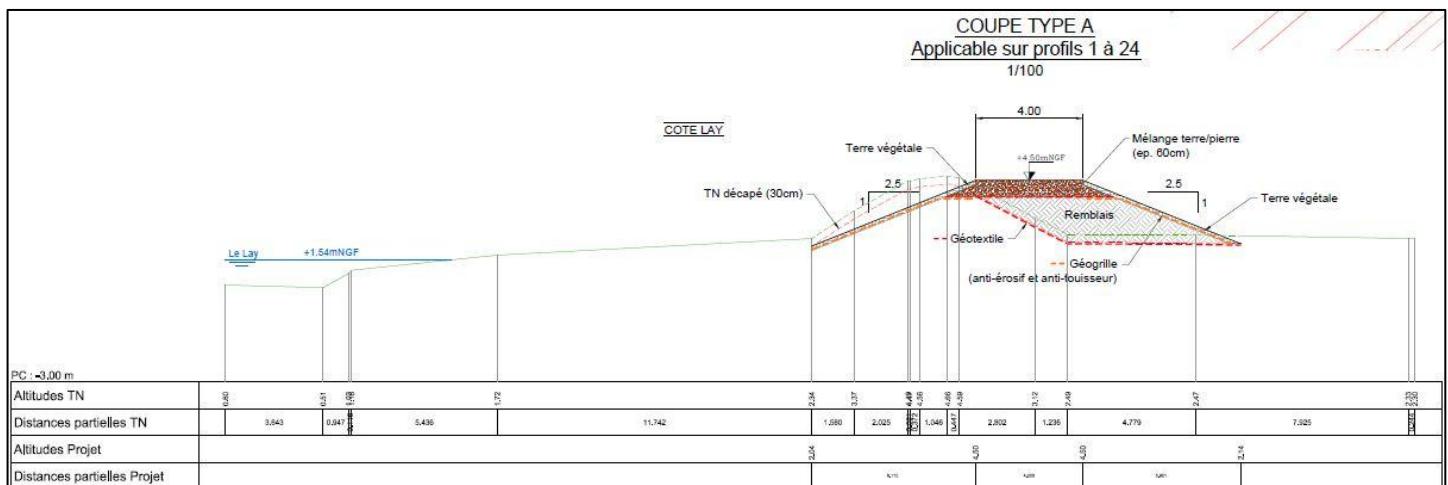
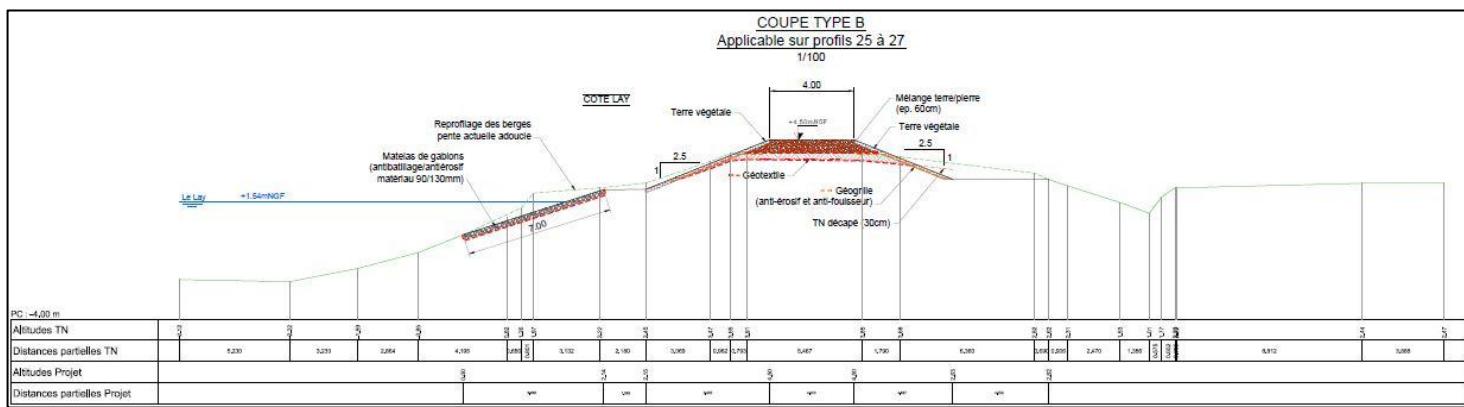
Figure 150 : Coupes types des digues projetées sur le LAY en aval de MORICQ (Arcadis, 2014)

Le principe de base représenté ci-dessus est de réaliser une pente douce de 2.5 pour 1 du côté du fleuve (contre 1 pour 1 aujourd'hui sur certains secteurs).

La réalisation de ces pentes douces entraîne un élargissement du pied de digue, qui est gagné par remblai sur les terres agricoles voisines. Les pointillés indiquent la digue actuelle.

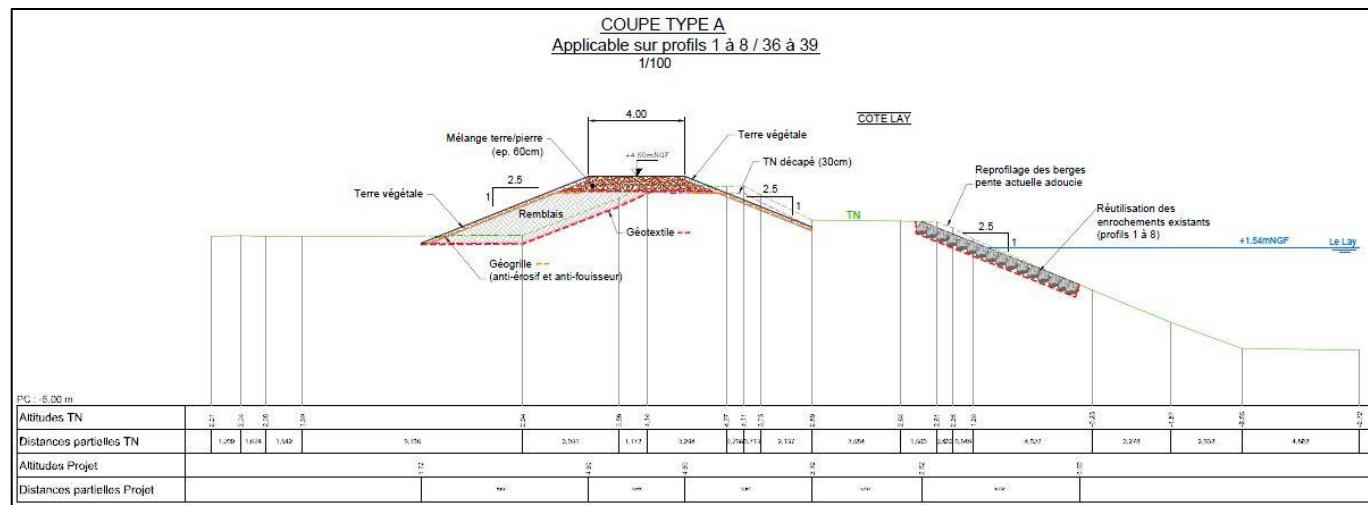
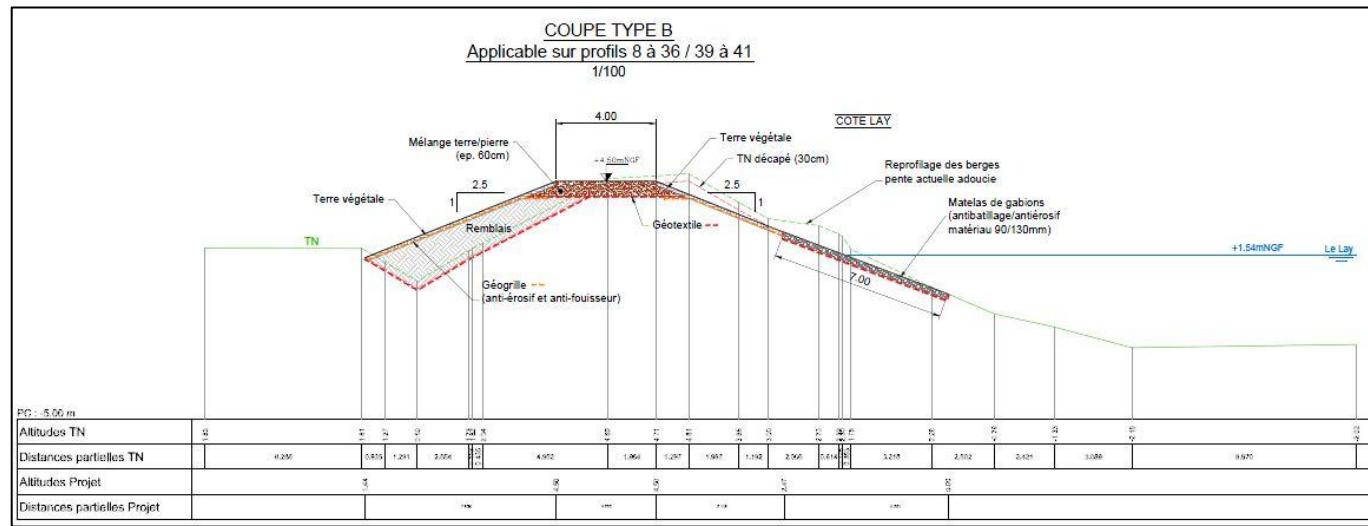
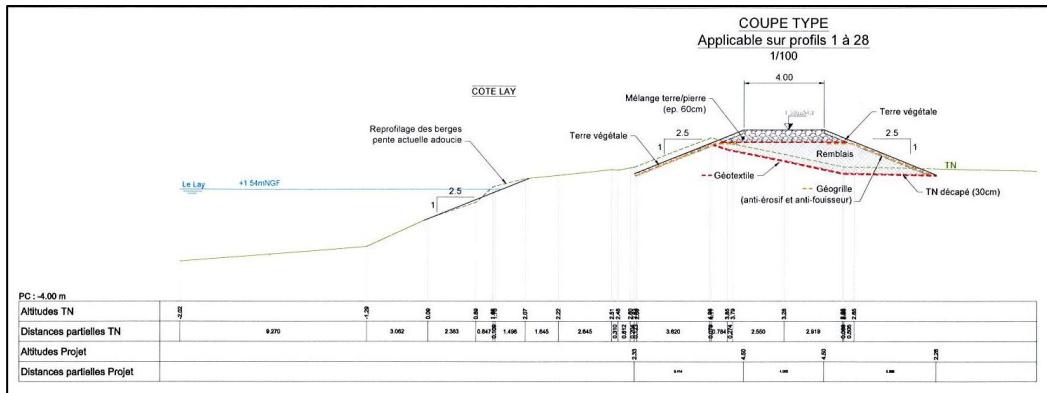
Figure 151 : Recul de la digue projetée par rapport à la digue actuelle (Arcadis, 2014)

Sur les trois profils ci-dessus, le projet prévoit un recul des digues et le remblai est prévu sur les terres agricoles.

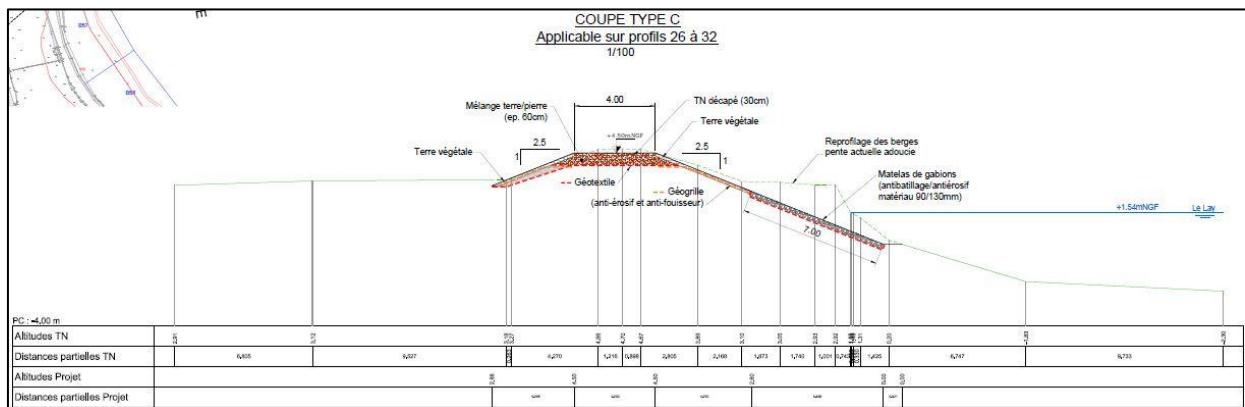
Sur le schéma ci-dessous, la digue projetée est proche du terrain naturel existant. Les pointillés indiquent le pied de digue abrupte qui serait profilé en pente douce.

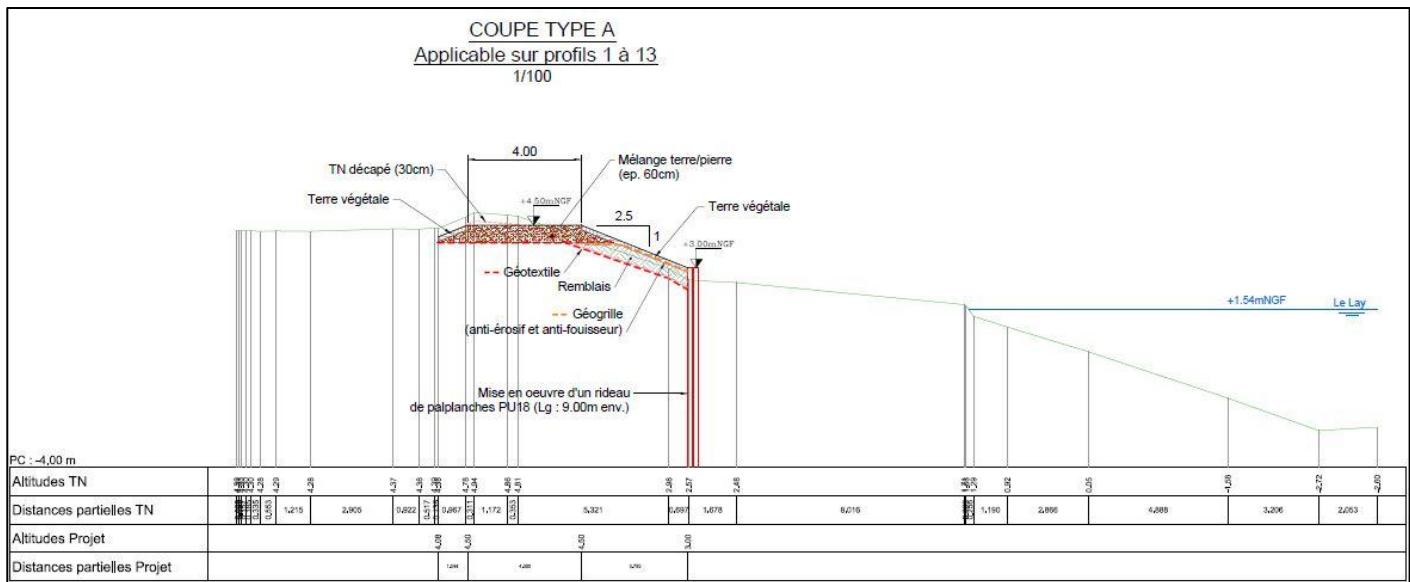
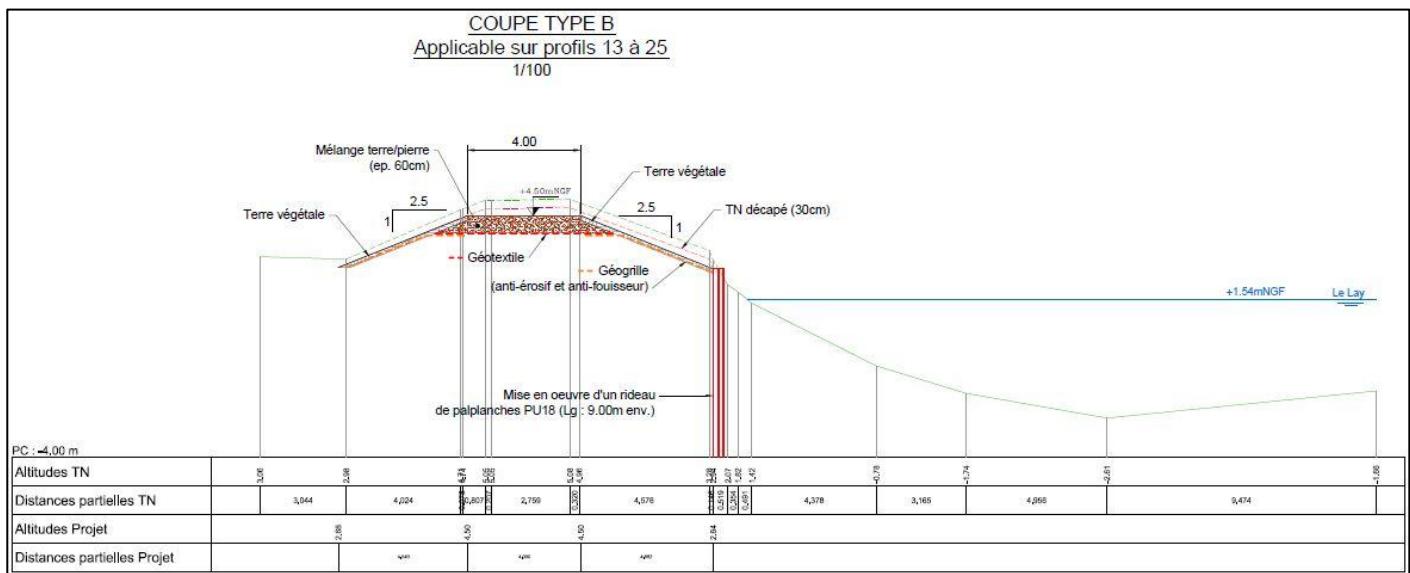
Le recul n'est également pas possible localement si un aménagement se situe en arrière immédiat de la digue. Dans ce cas, un rideau de palplanches est envisagé :

Les aménagements en question, situés immédiatement derrière, sont :

- une route communale qui permet l'accès à 3 sièges d'exploitation agricole. Cette même route permet l'accès aux digues du LAY.
- son canal latéral (le canal Neuf) qui longe cette route.

Ainsi, sur 14 km de digues à renforcer, il serait prévu 1060 ml de palplanches (rive droite, secteurs G et F).

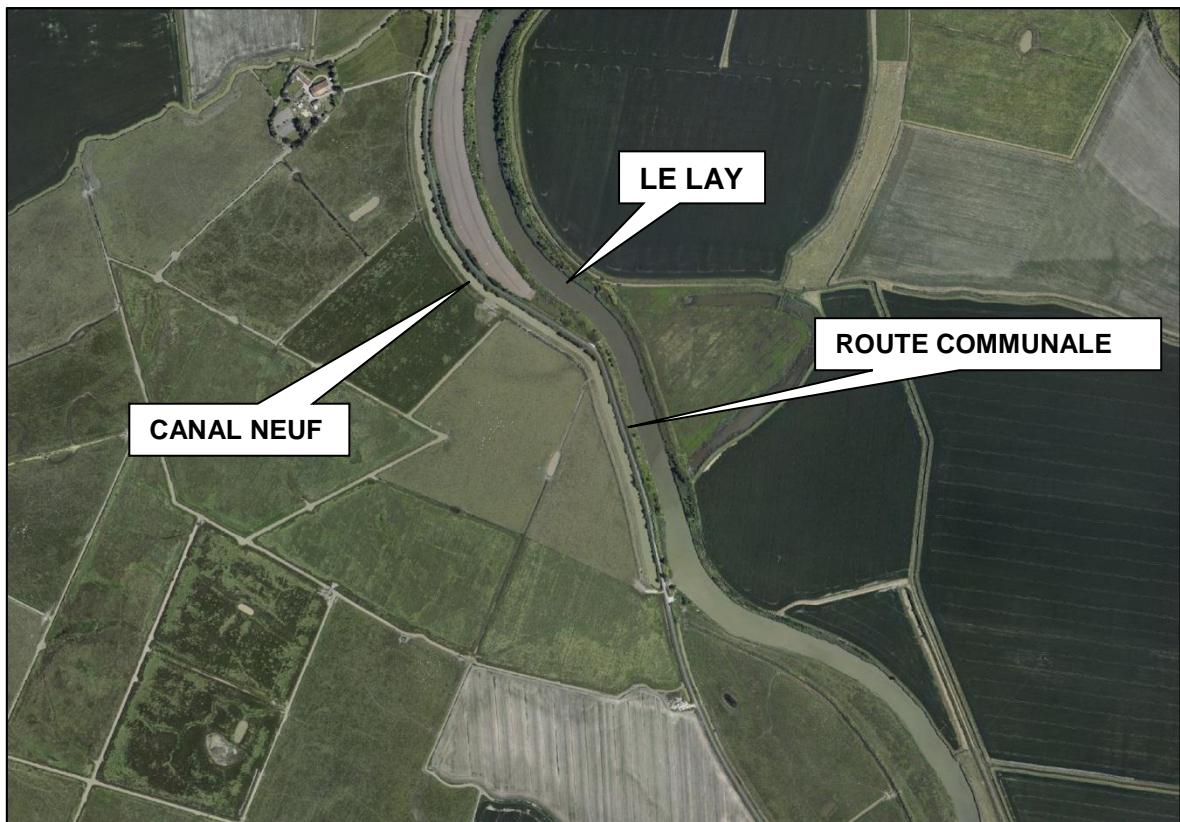
Figure 152 : Photographie aérienne du LAY avec la route communale desservant une exploitation agricole et le canal Neuf longeant la route

Sur la photographie aérienne figure 152 dans le chapitre lié au SAGE du LAY, les aménagements en question, sont une route communale qui permet l'accès à trois sièges d'exploitation agricole et son canal latéral (le canal Neuf) qui longe cette route. Cette même route permet l'accès aux digues du LAY.

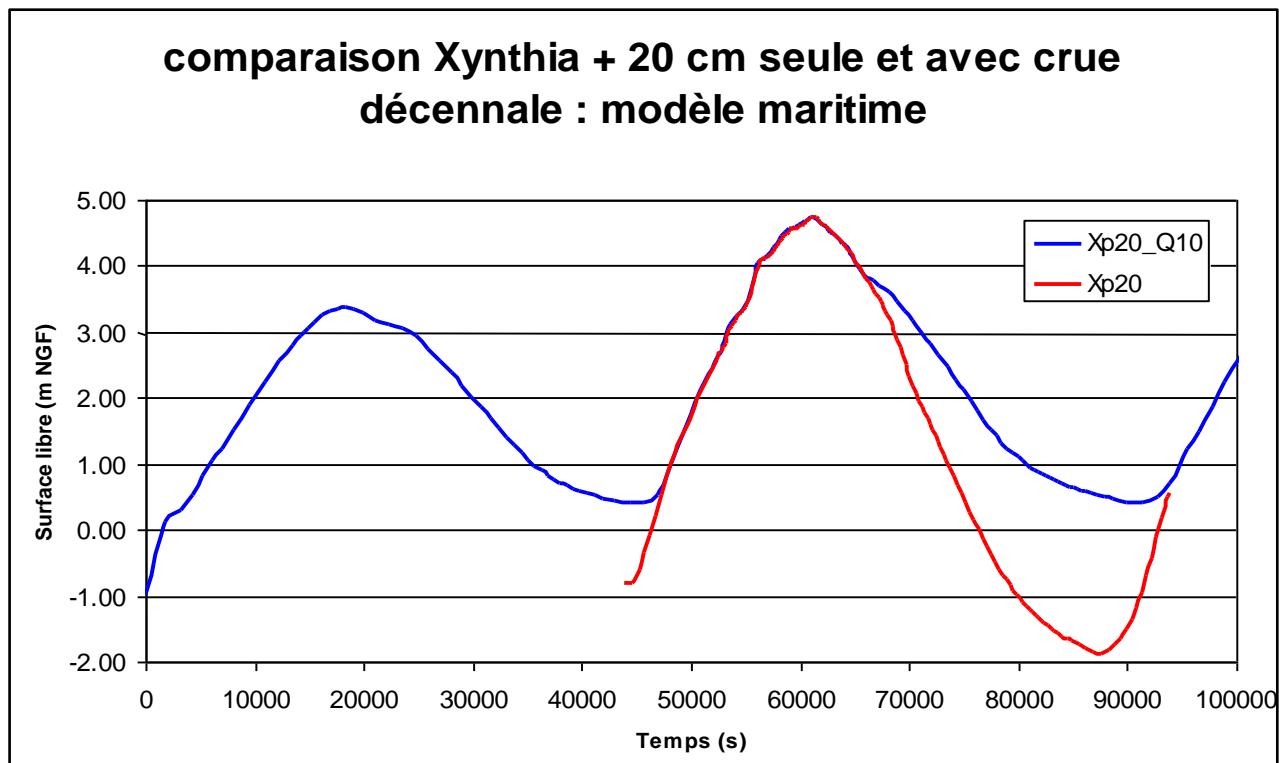
La figure 60 présentée dans le rapport de phase 1 représentant les cotes des événements Xynthia + 20cm ainsi que Xynthia + 20cm + crue décennale du Lay juste à l'aval du barrage du Braud est erronée. Les cotes à prendre en compte sont les suivantes (cote maximale 4.74mNGF) :

Figure 153 : Cotes des évènements Xynthia + 20cm avec et sans crue décennale du Lay

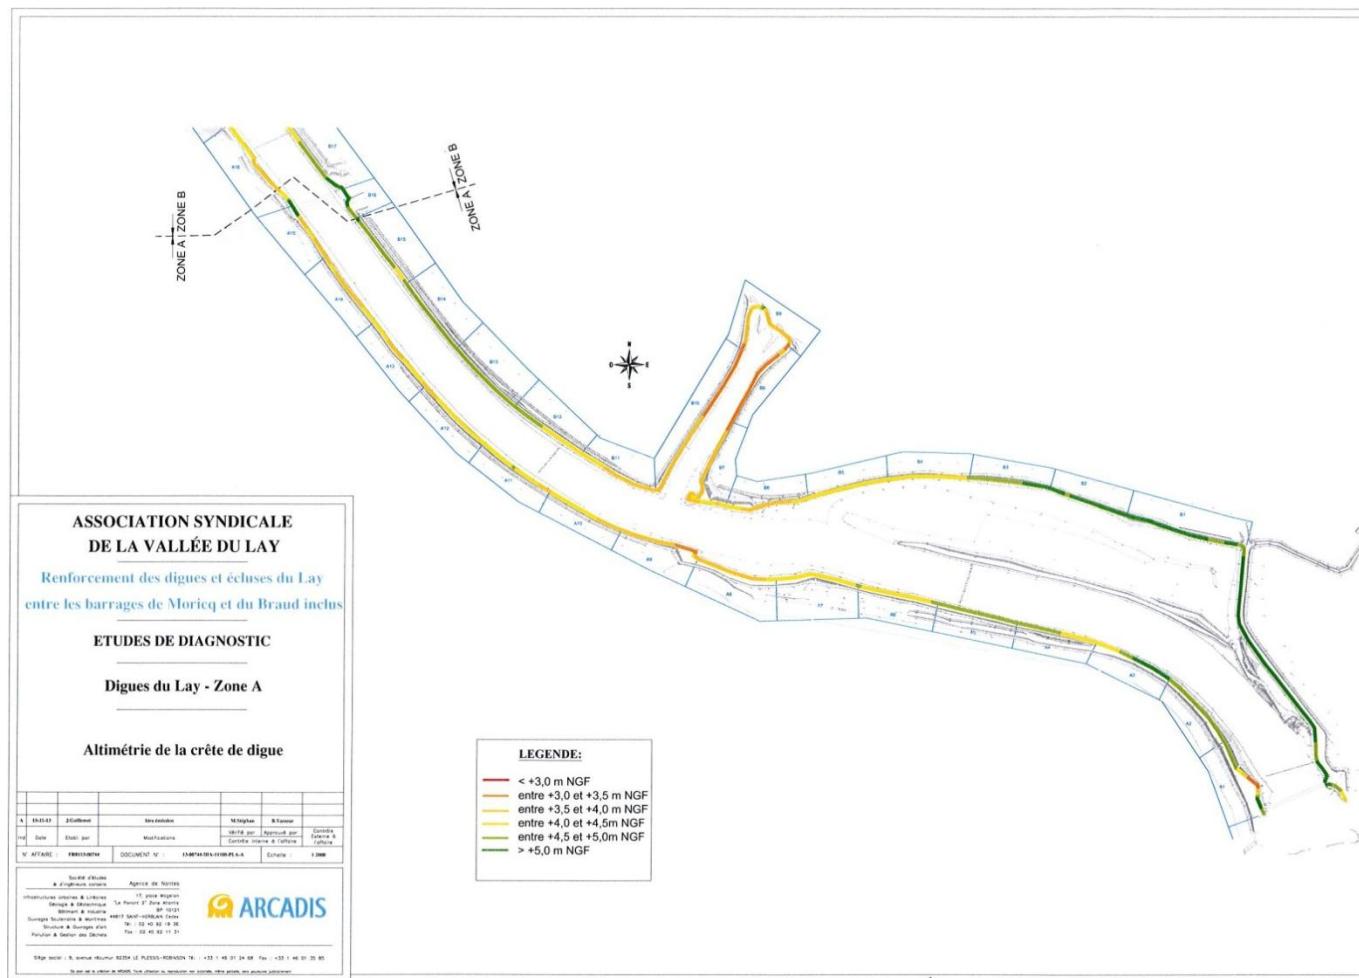
Figure 154 : Altimétrie - Tronçon A

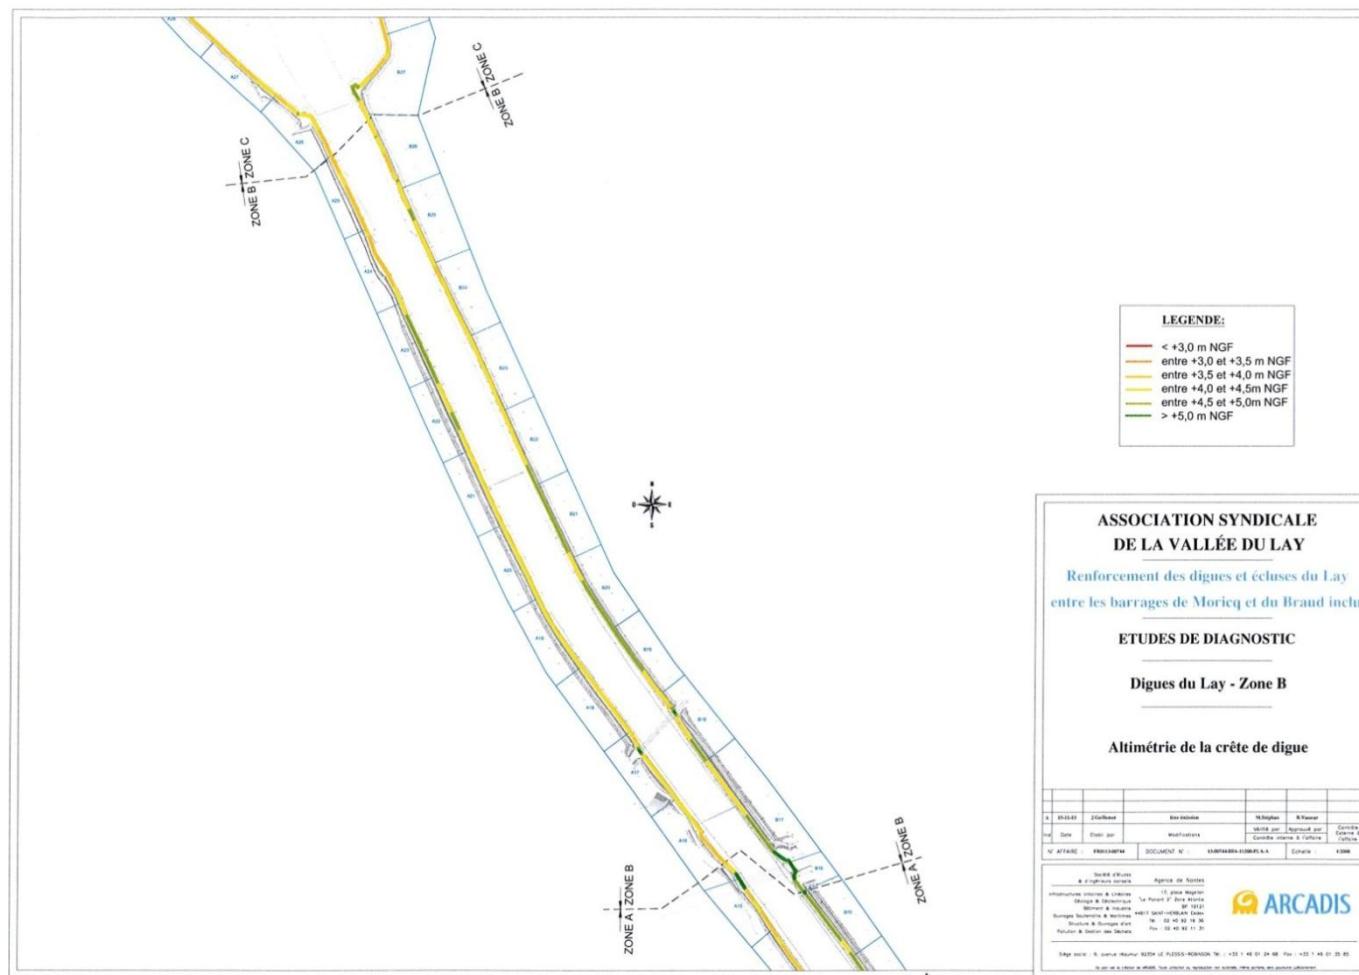
Figure 155 : Altimétrie - Tronçon B

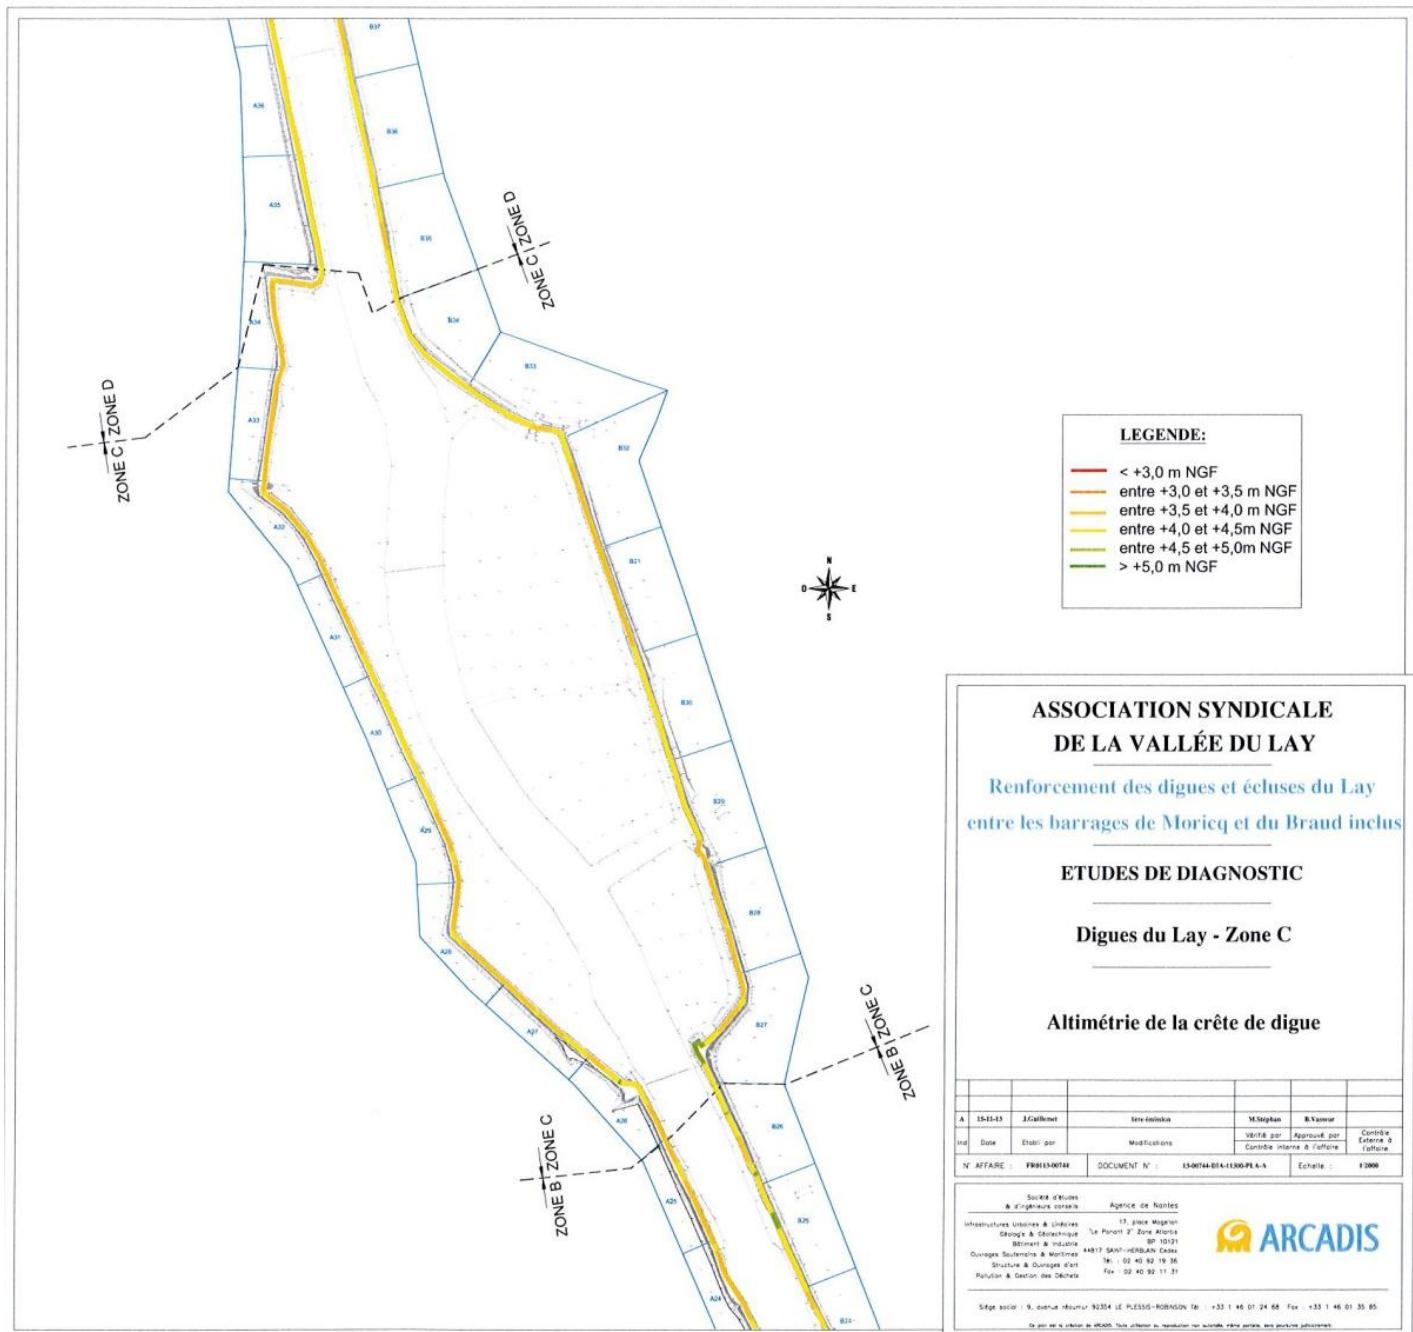
Figure 156 : Altimétrie - Tronçon C

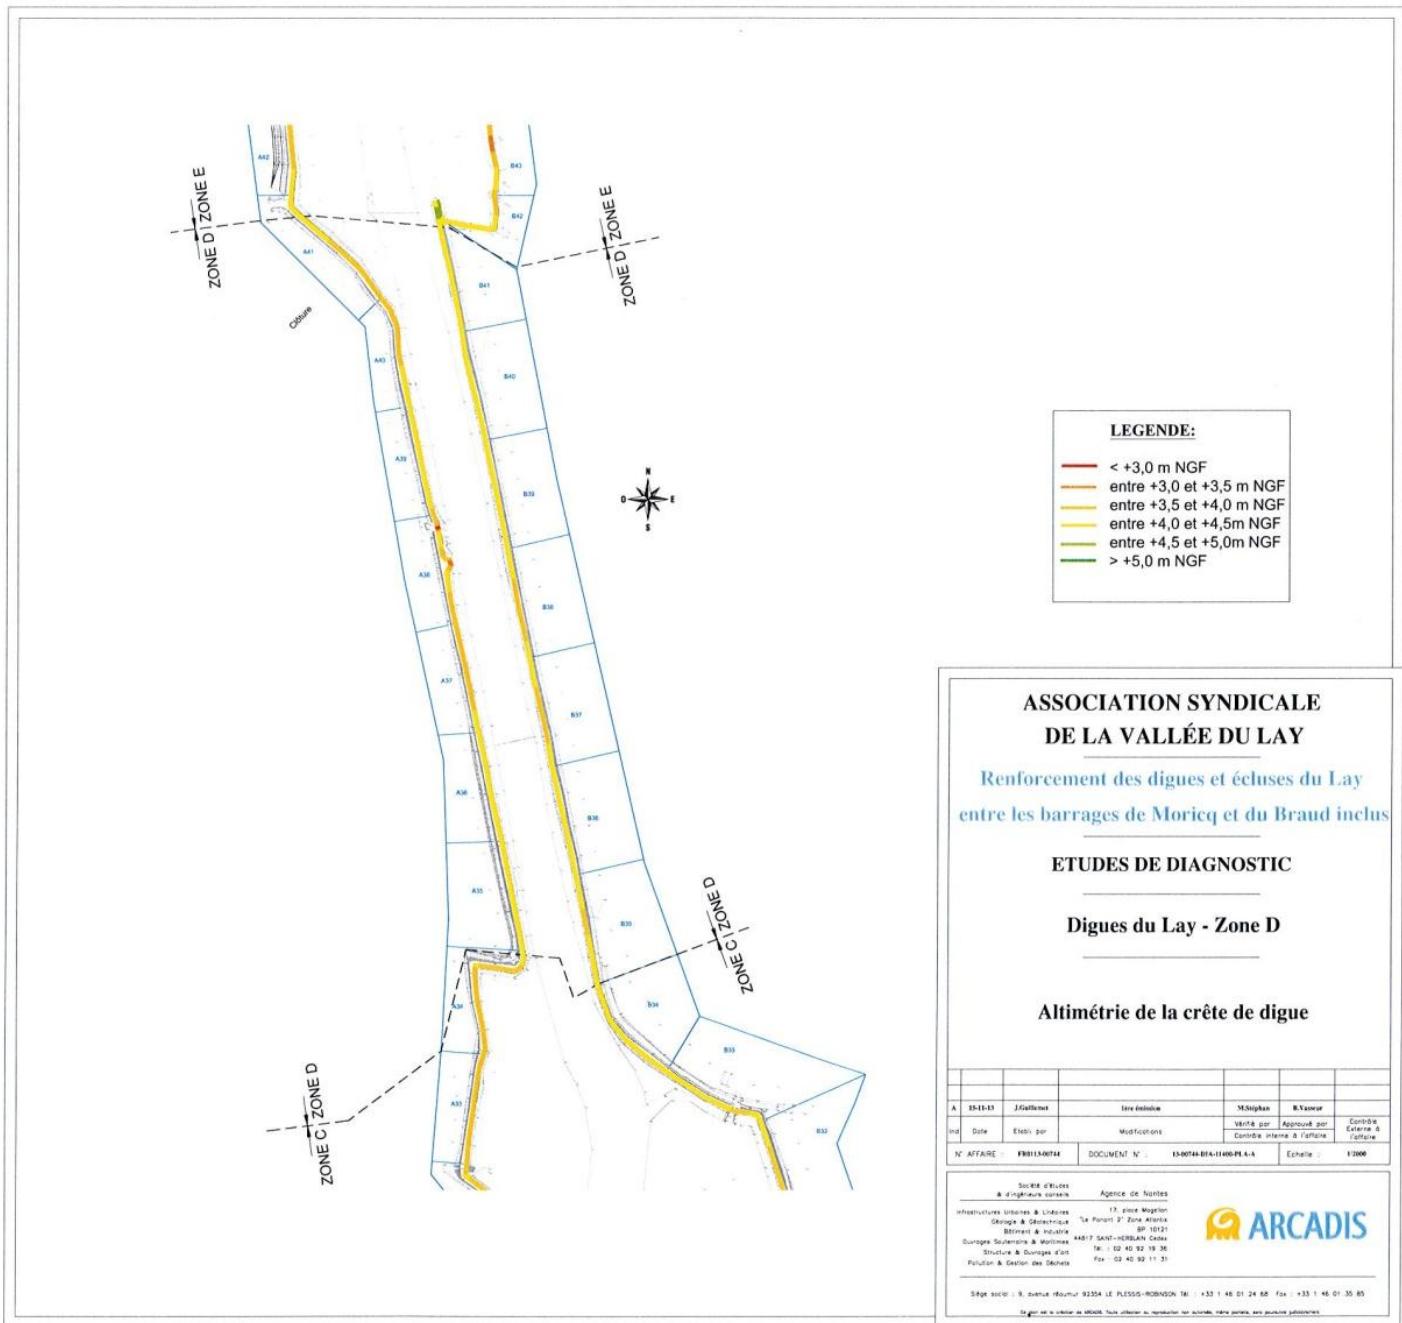
Figure 157 : Altimétrie - Tronçon D

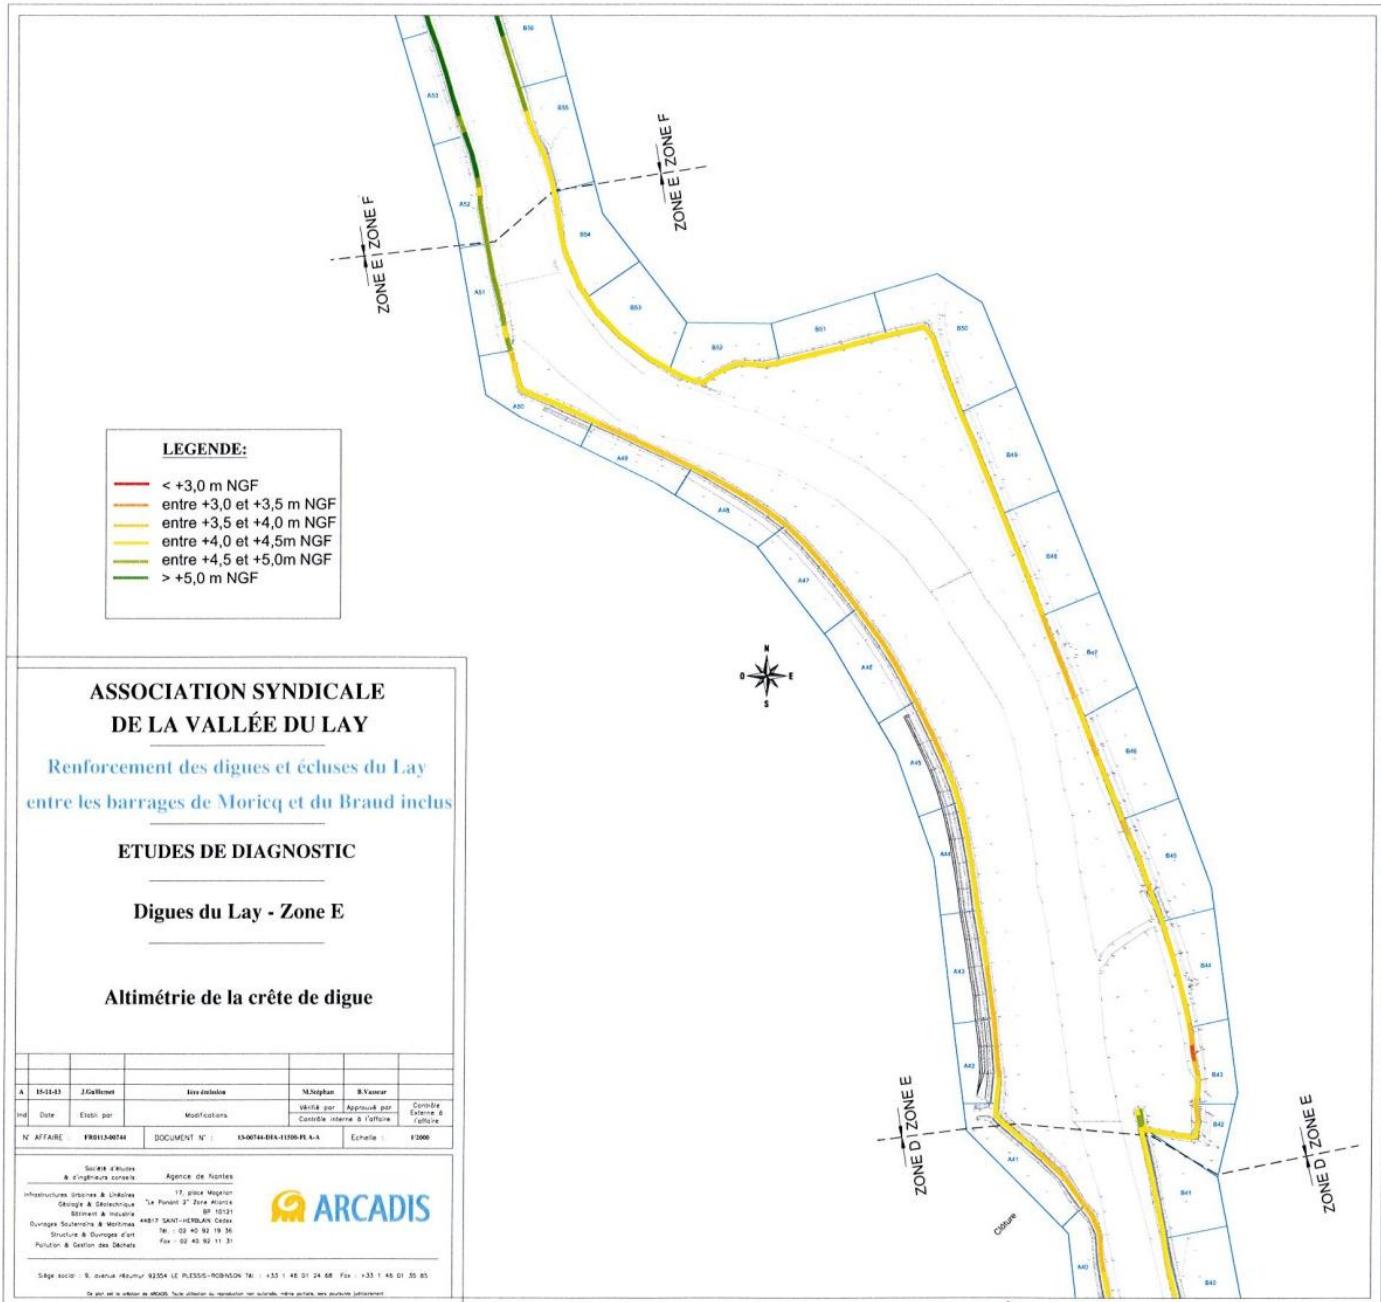
Figure 158 : Altimétrie - Tronçon E

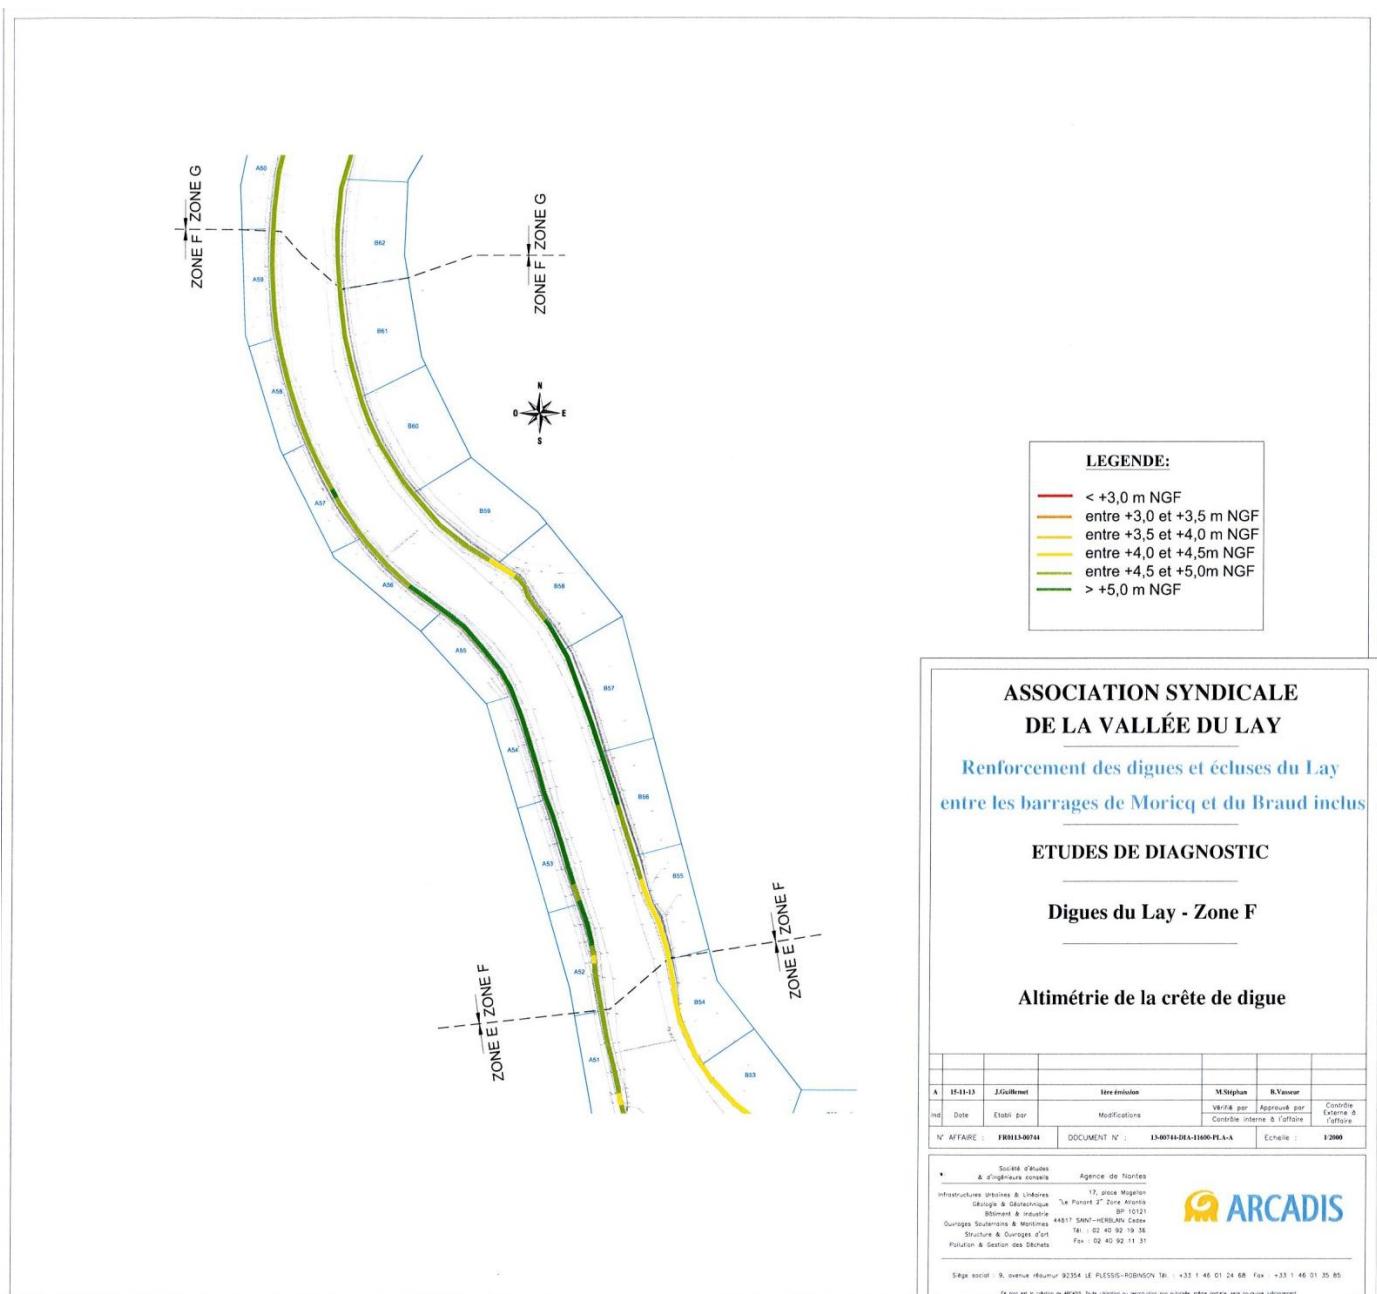
Figure 159 : Altimétrie - Tronçon F
