PROGRAMME D'ACTIONS ET DE PREVENTIONS DES INONDATIONS – PAPI COMPLET DU BASSIN VERSANT DU LAY AVAL

Note complémentaire

Avril 2014

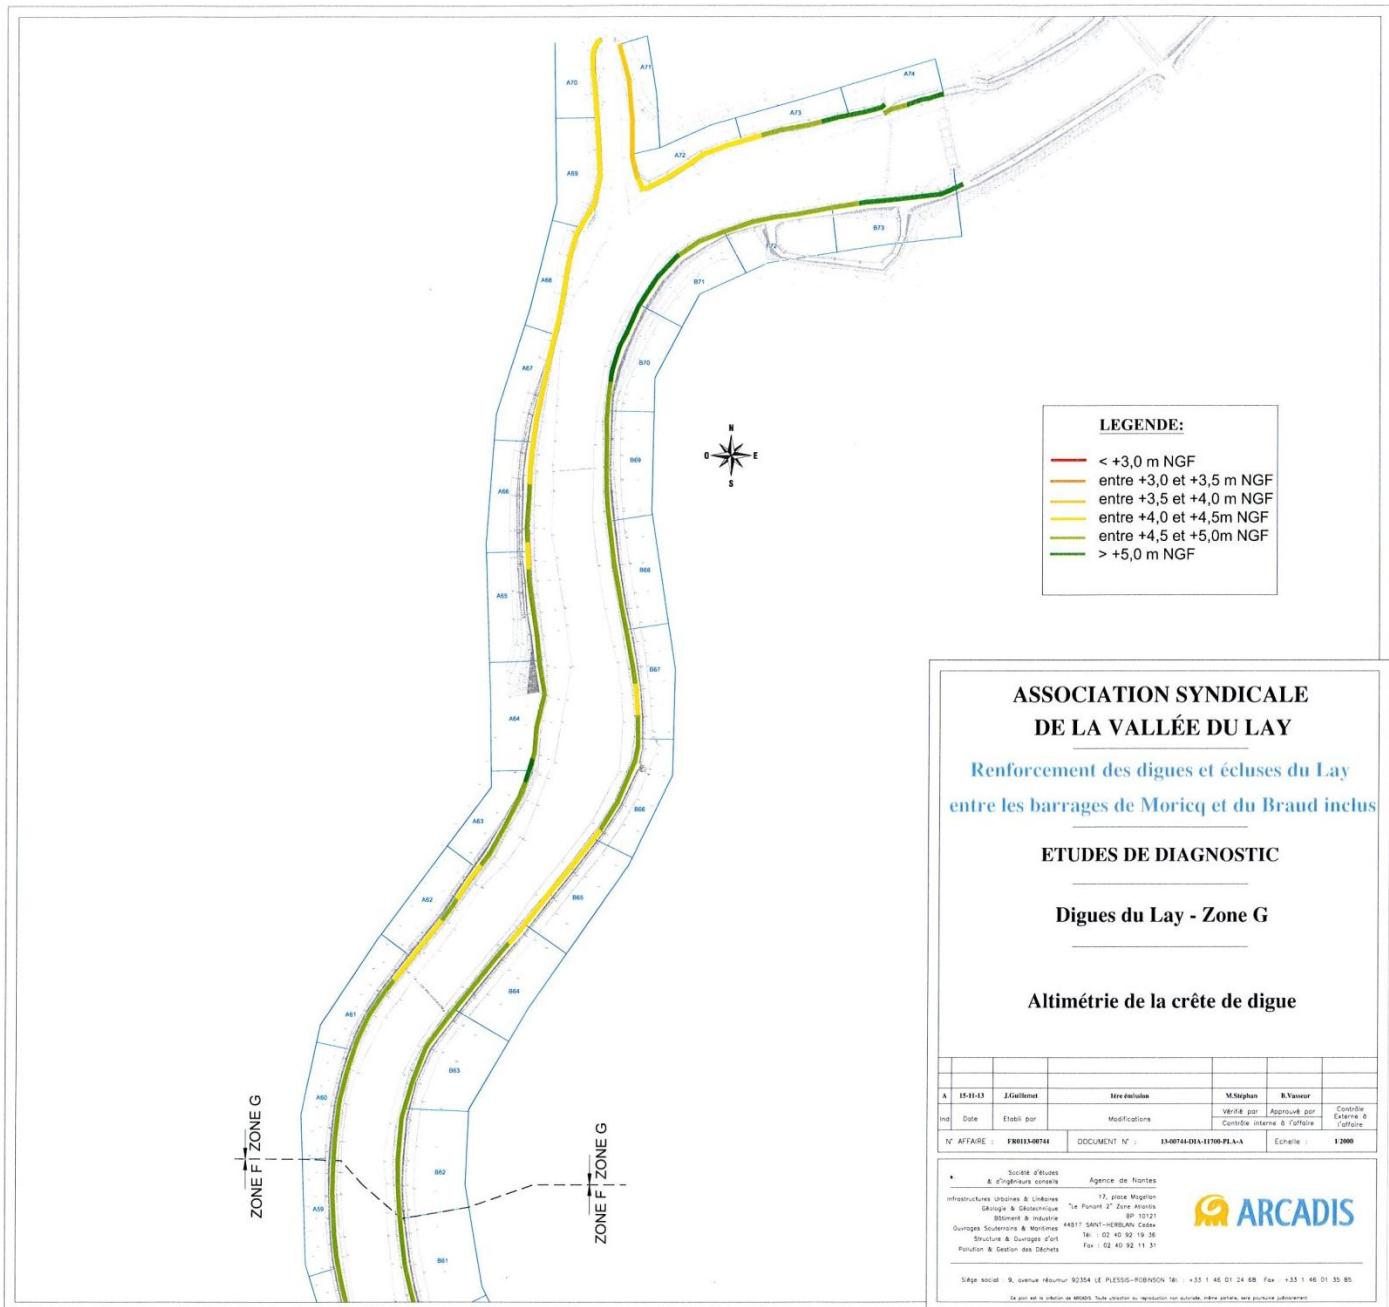
Figure 160 : Altimétrie - Tronçon G

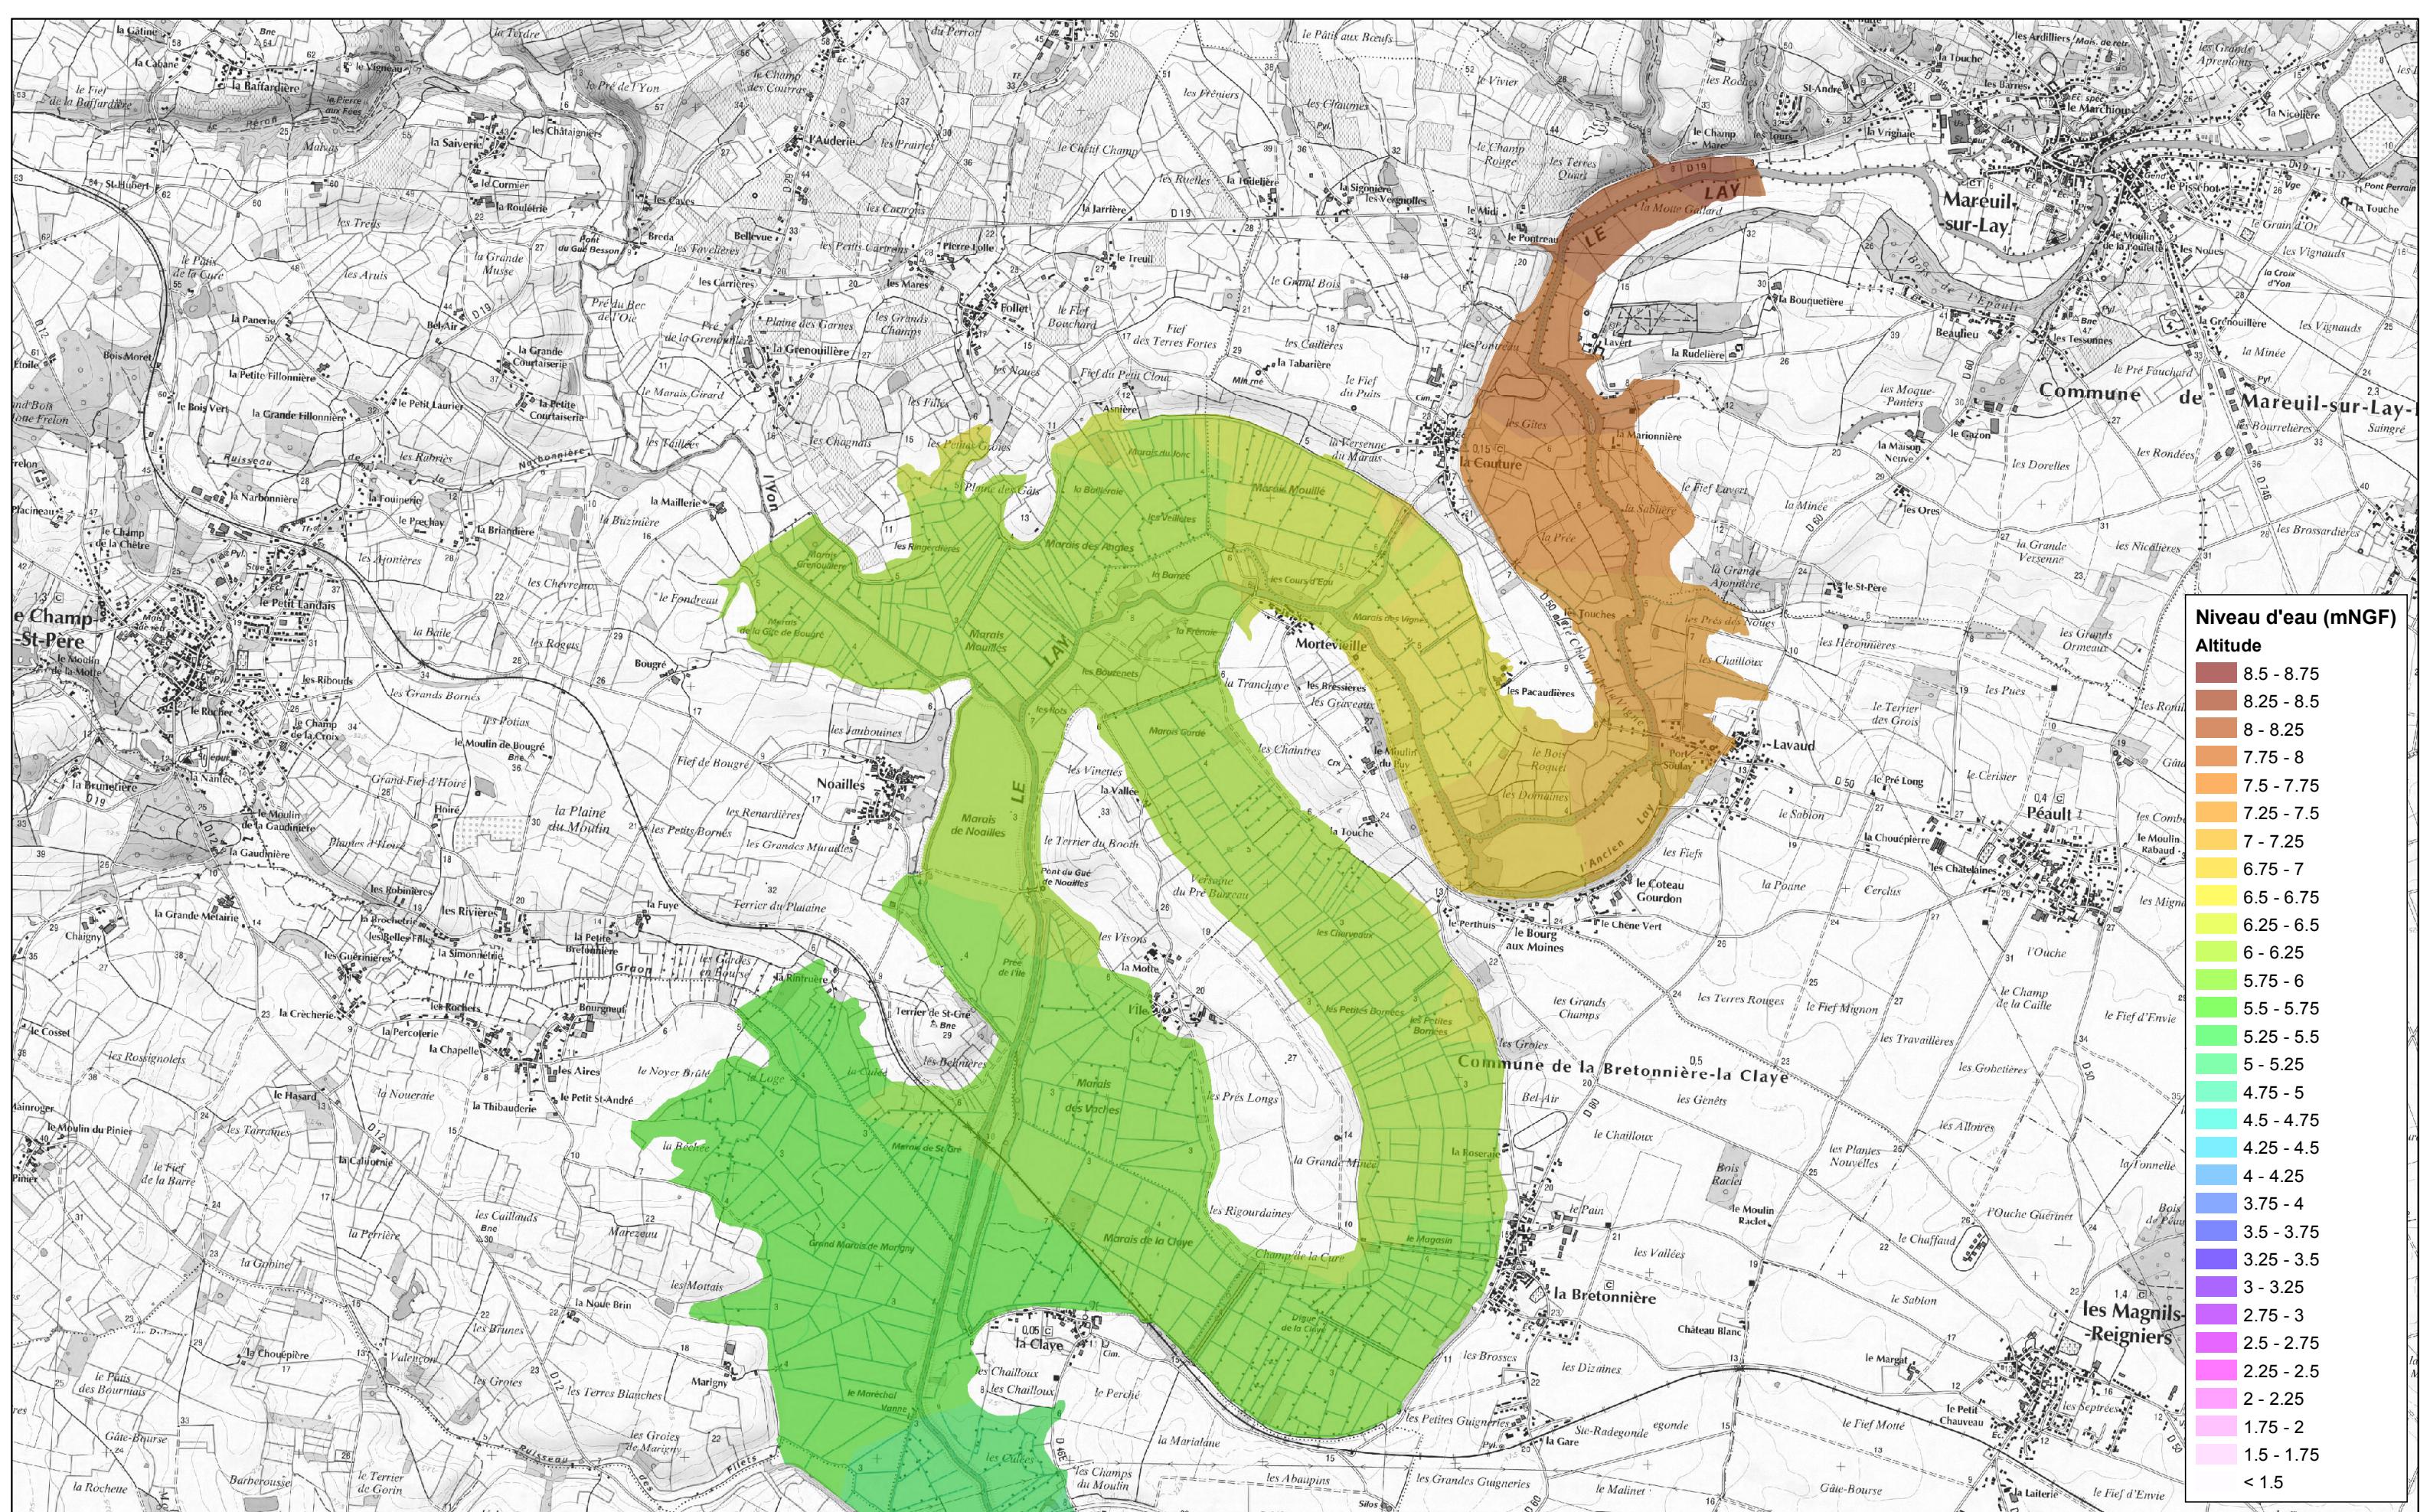
PAPI complet du Lay aval

Evenement exceptionnel : crue d'occurrence 500 ans
 Condition maritime : premiers débordements
 Cotes maximales

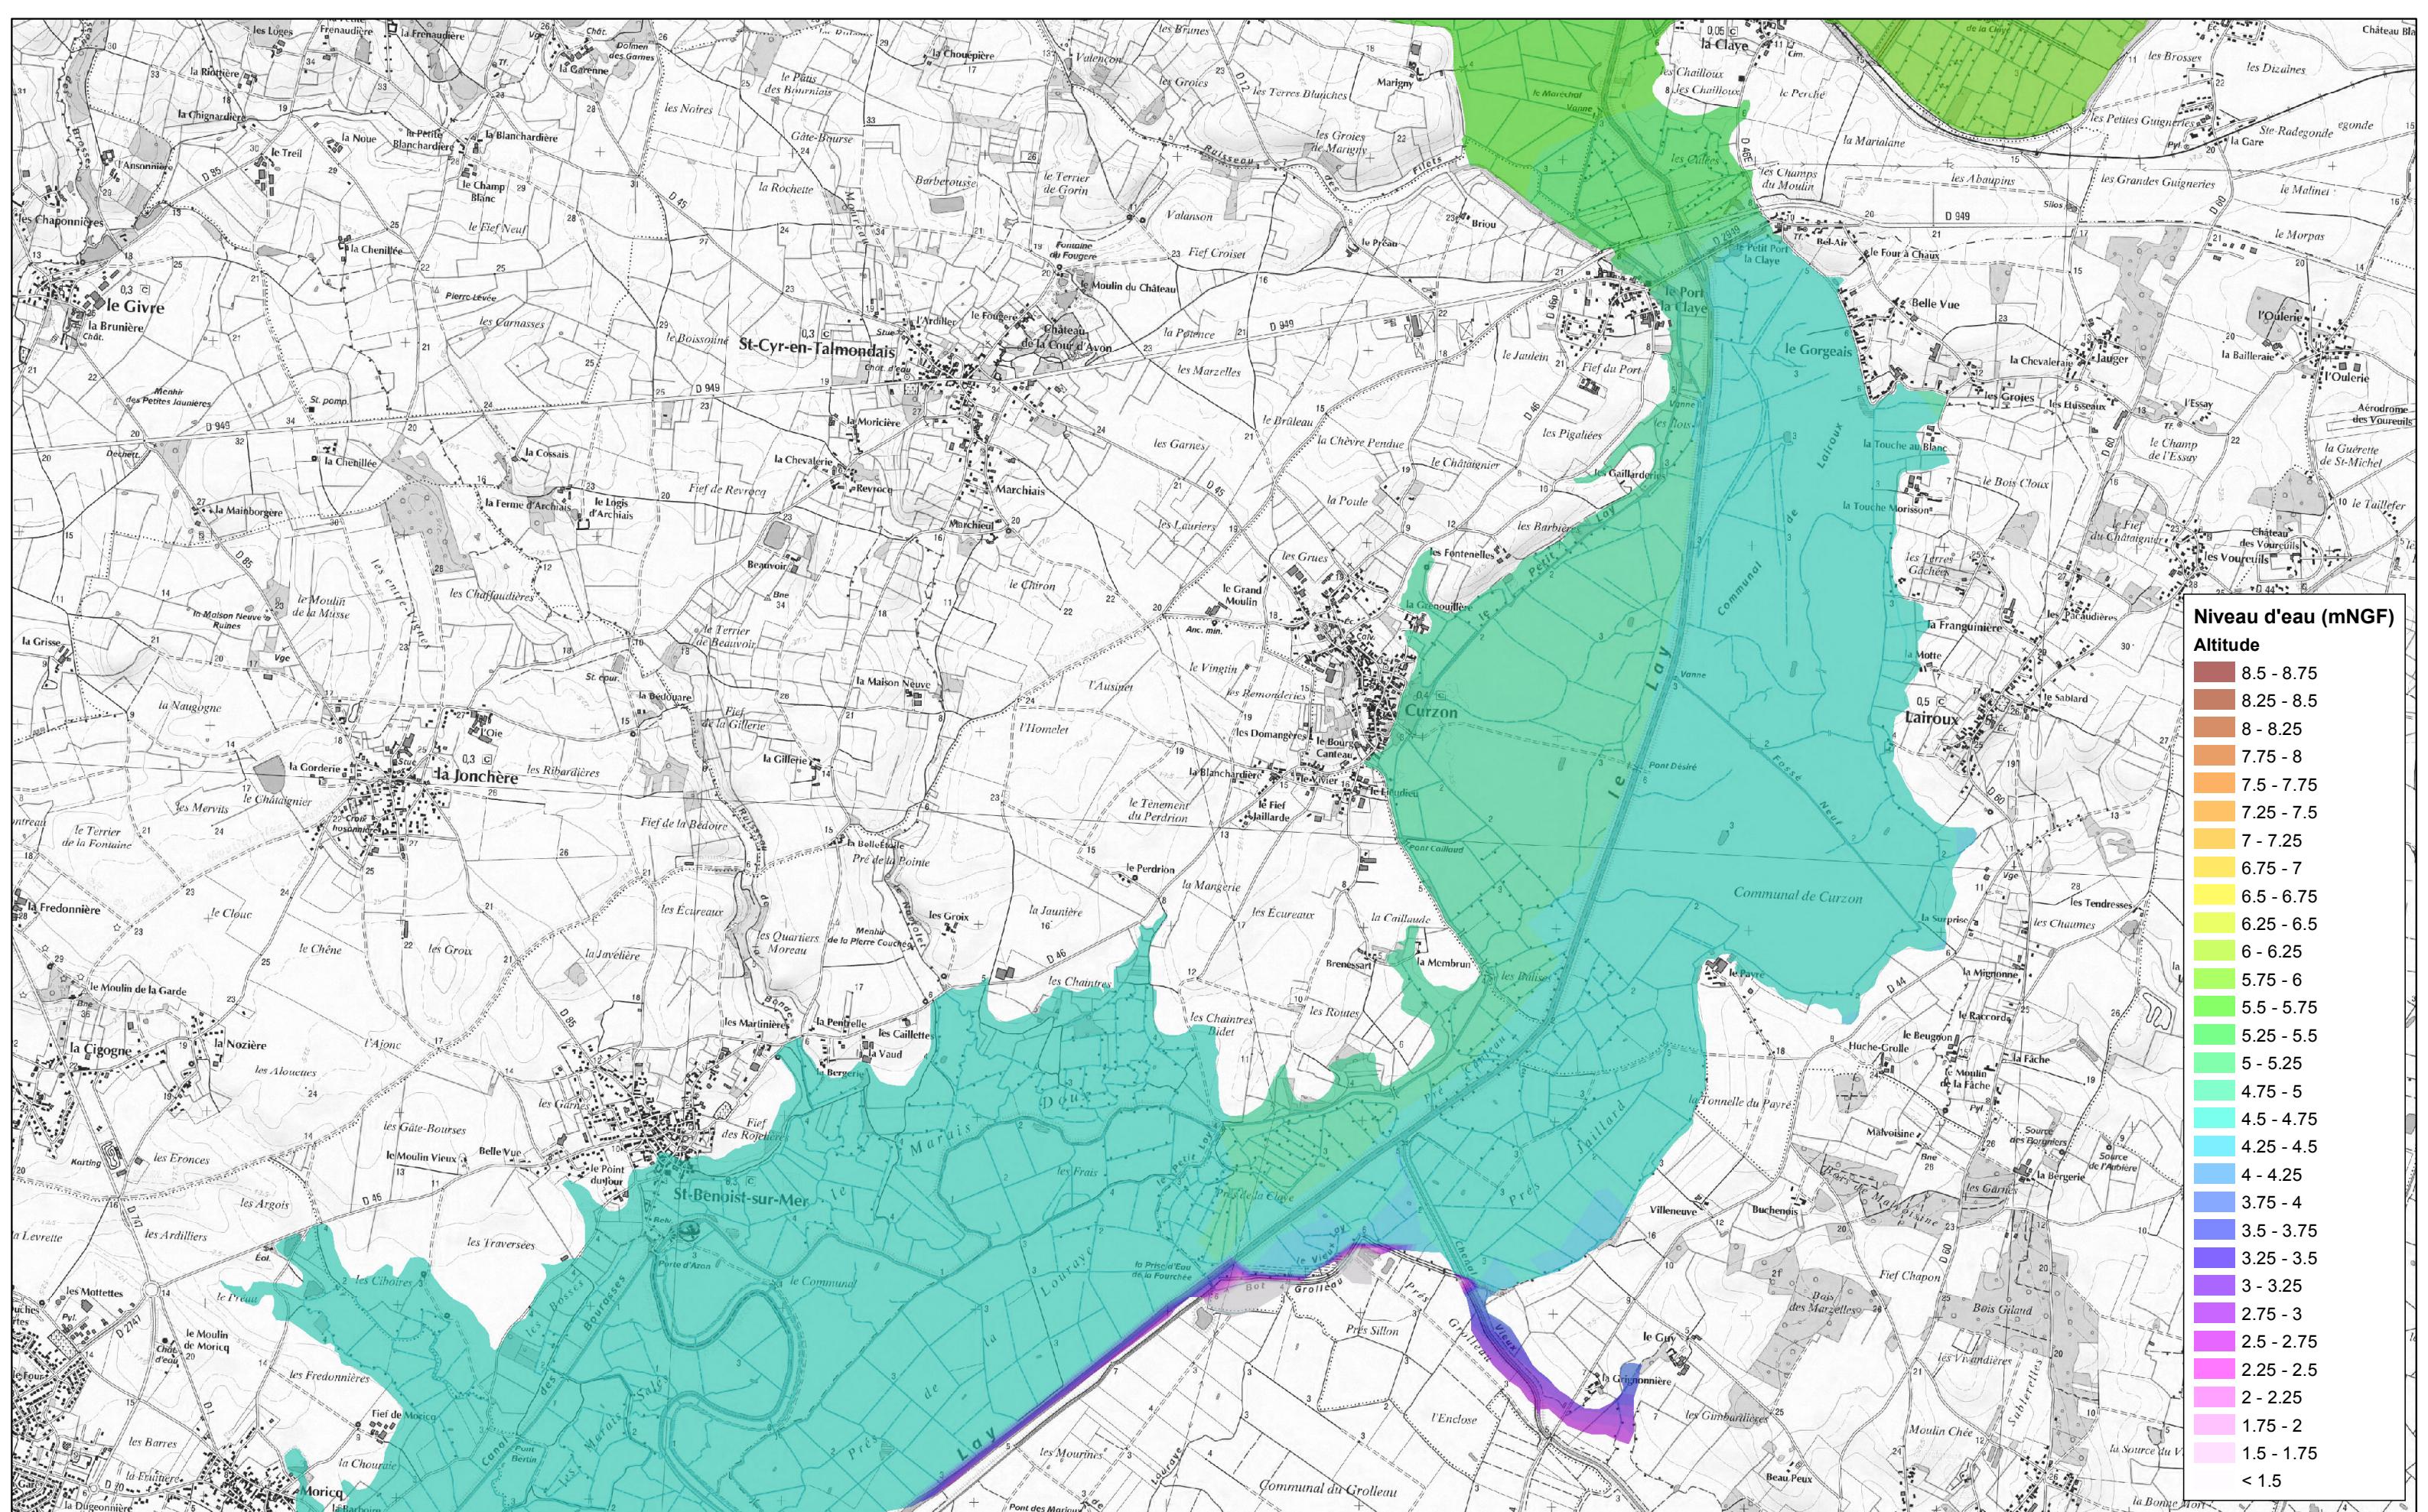
PAPI complet du Lay aval

Evenement exceptionnel : crue d'occurrence 500 ans
 Condition maritime : premiers débordements
 Cotes maximales

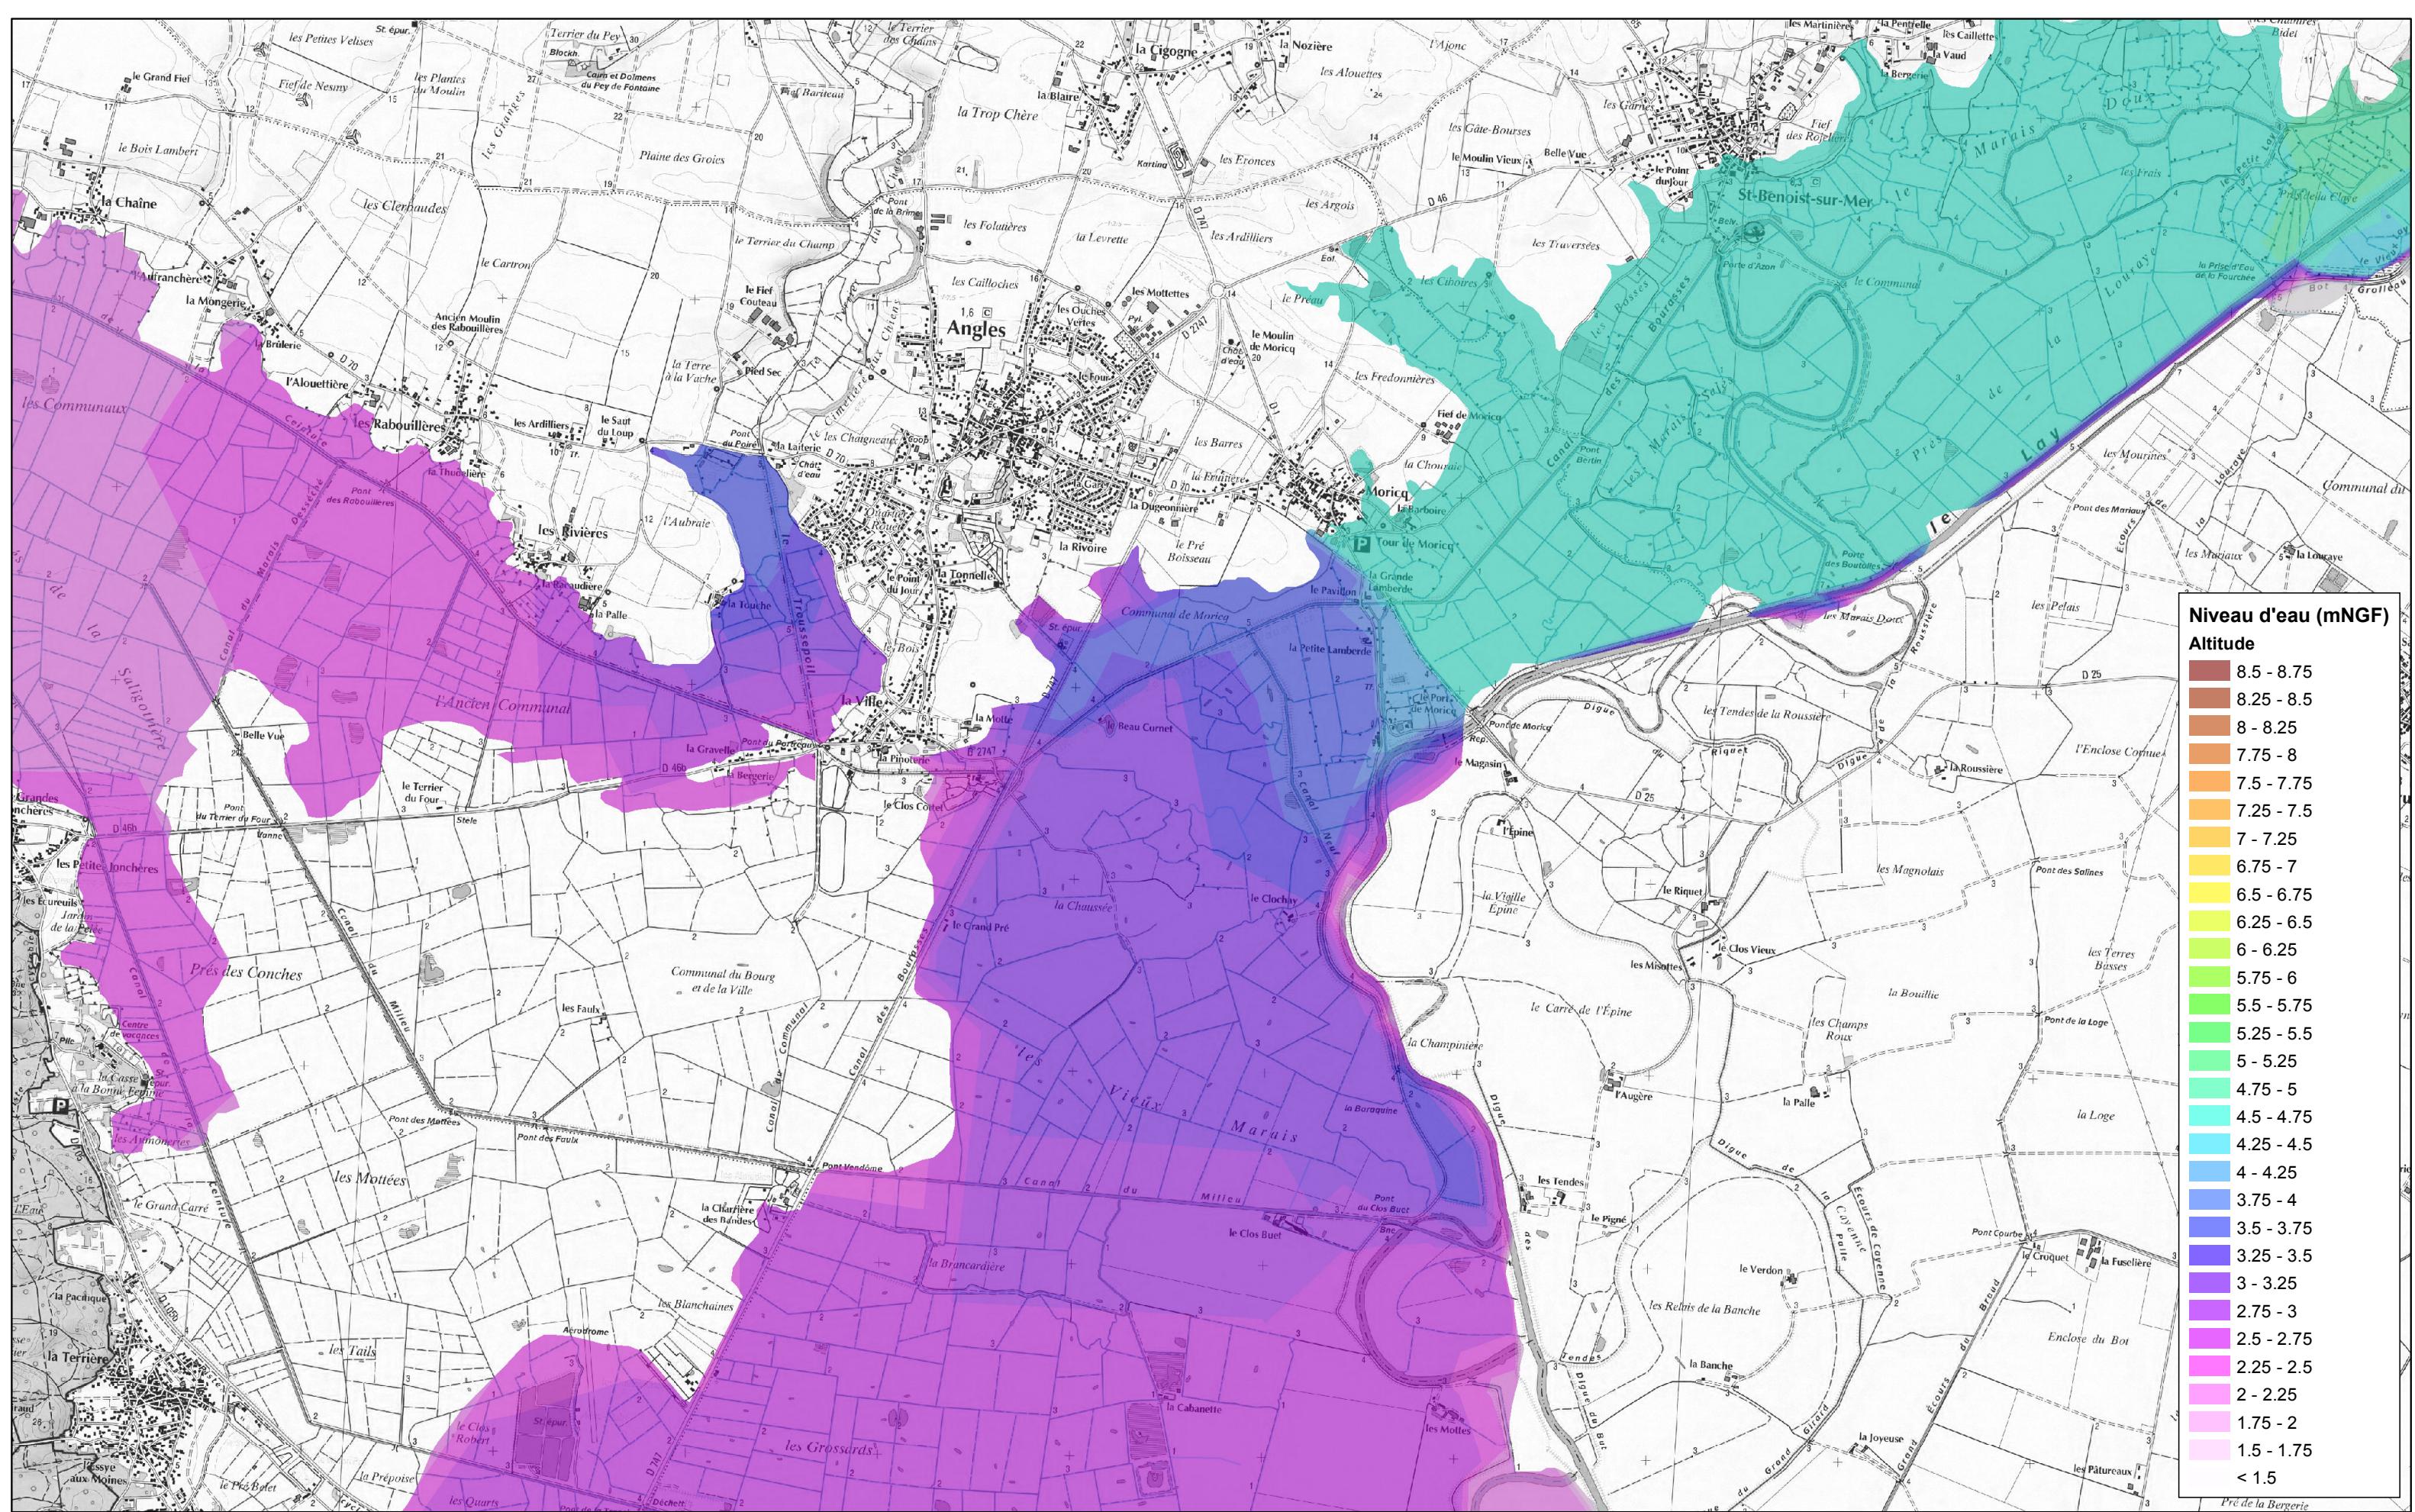
PAPI complet du Lay aval

Evenement exceptionnel : crue d'occurrence 500 ans
 Condition maritime : premiers débordements
 Cotes maximales

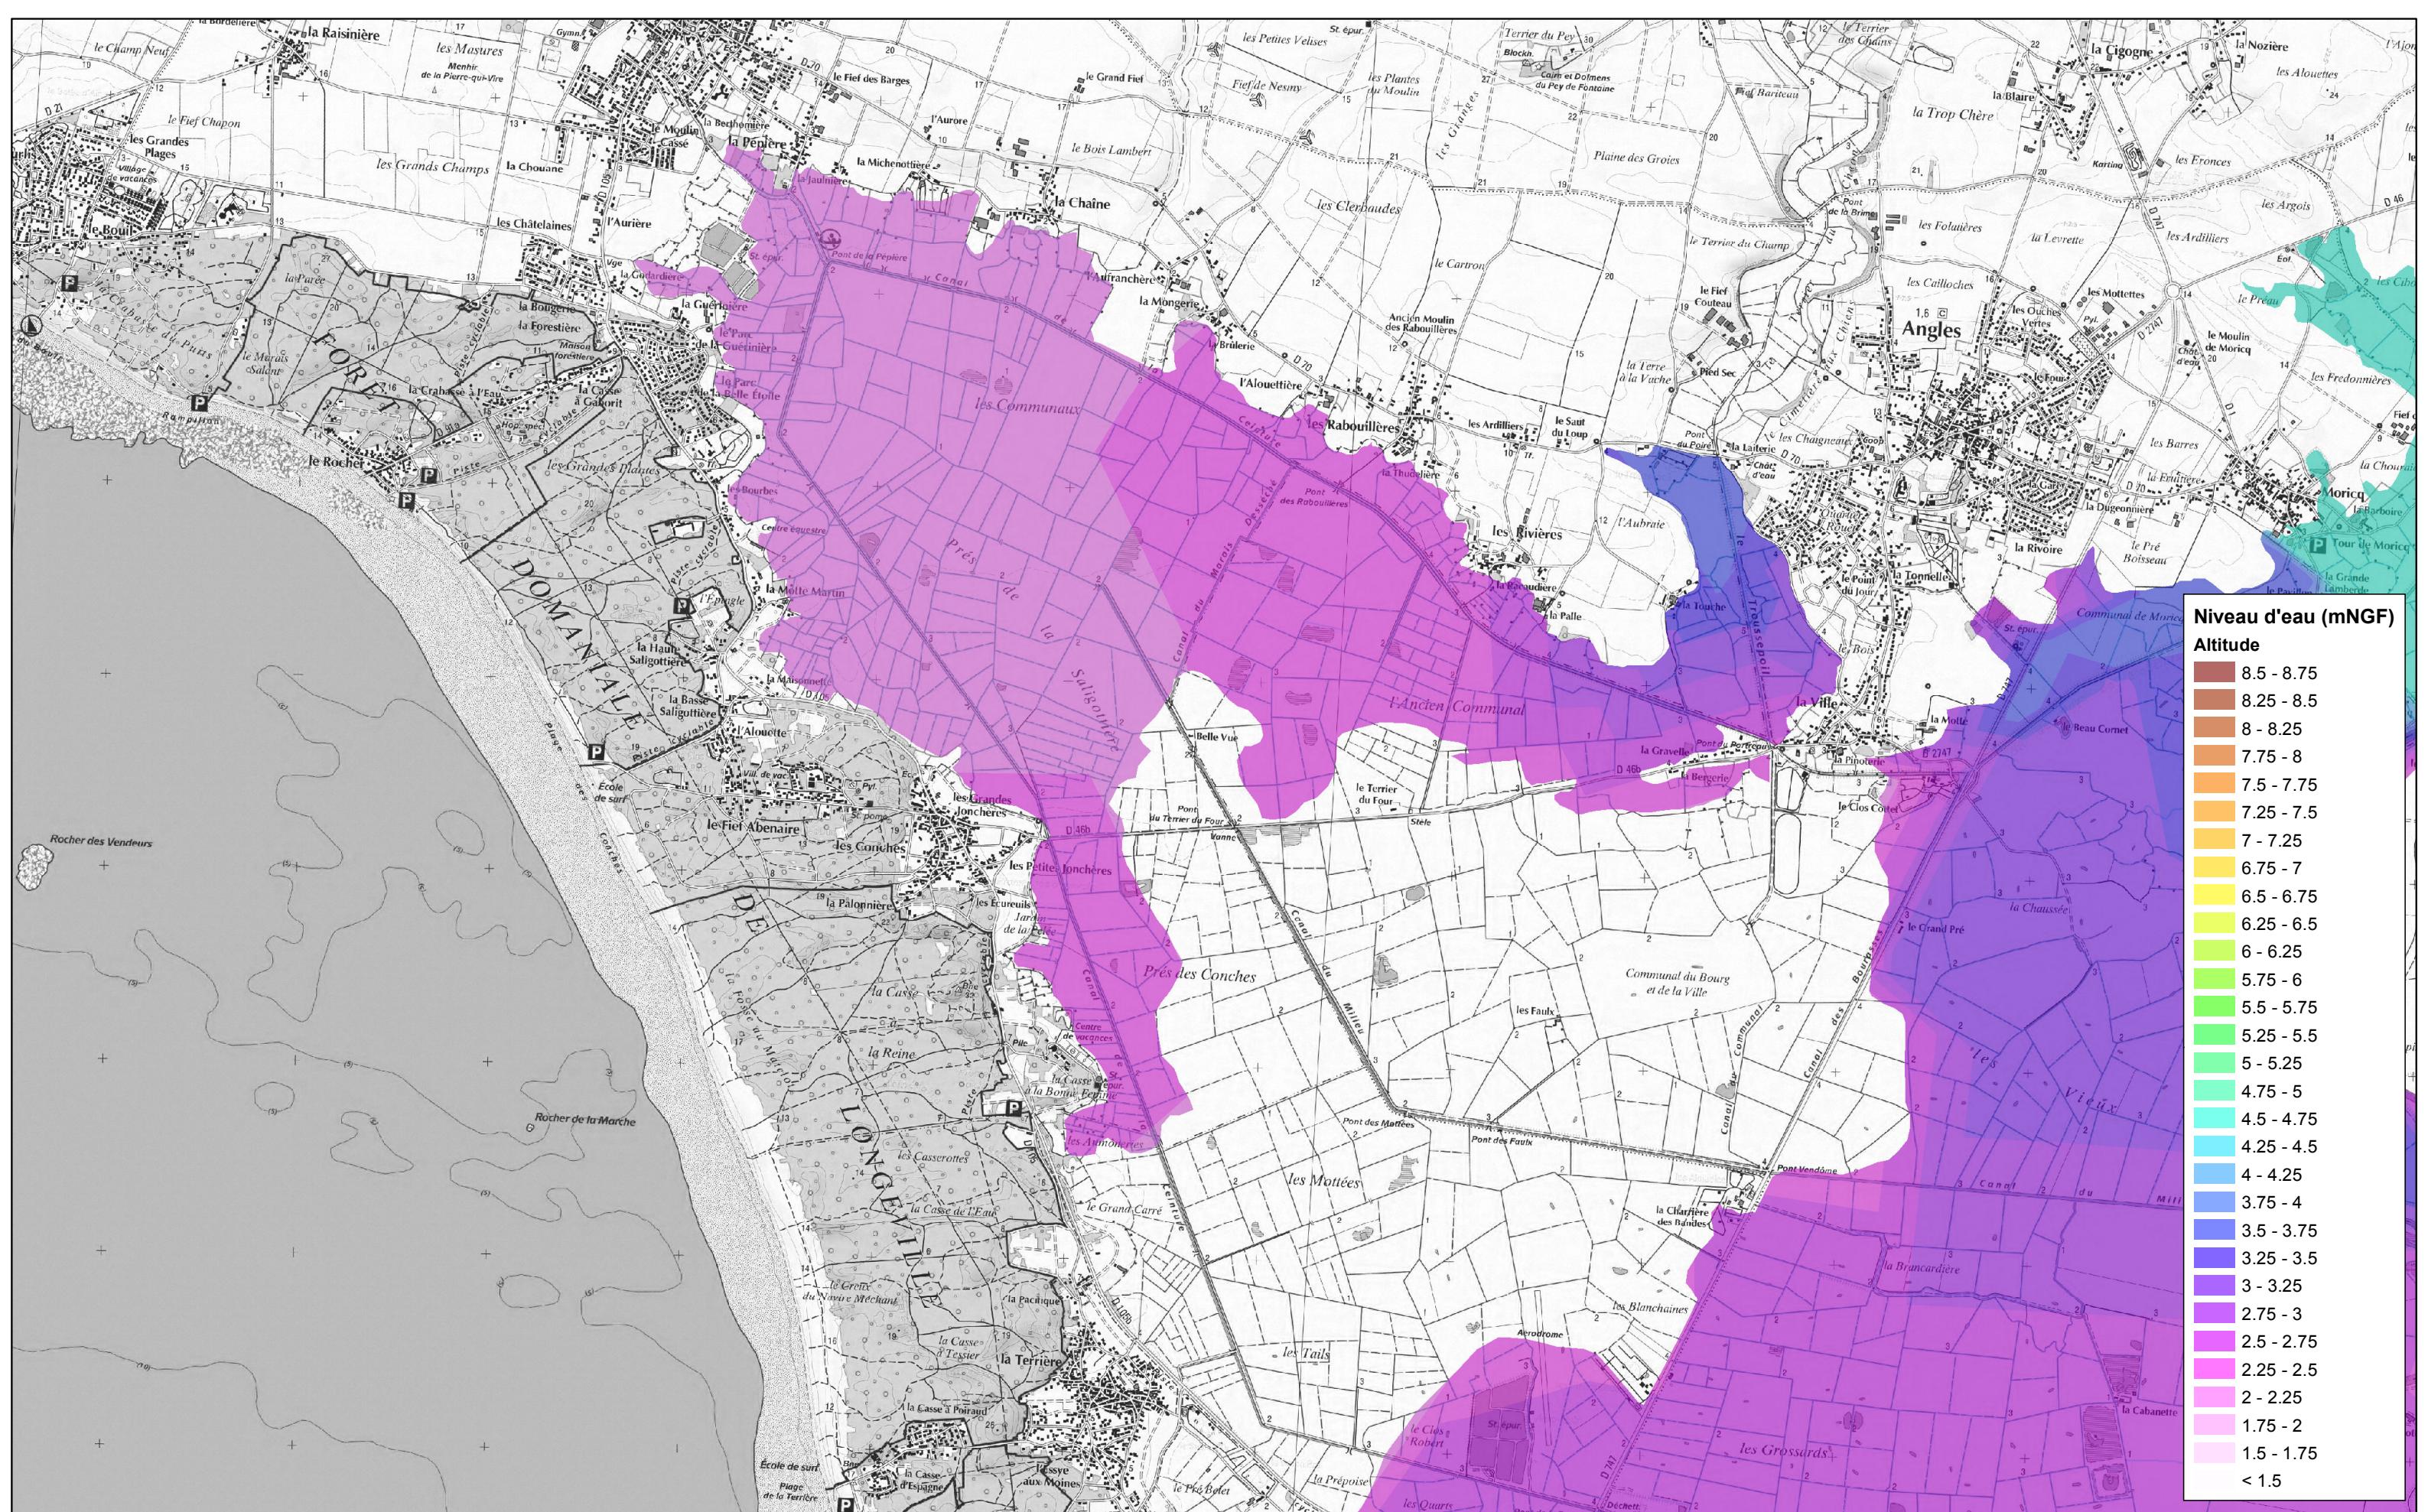
PAPI complet du Lay aval

Evenement exceptionnel : crue d'occurrence 500 ans
 Condition maritime : premiers débordements
 Cotes maximales

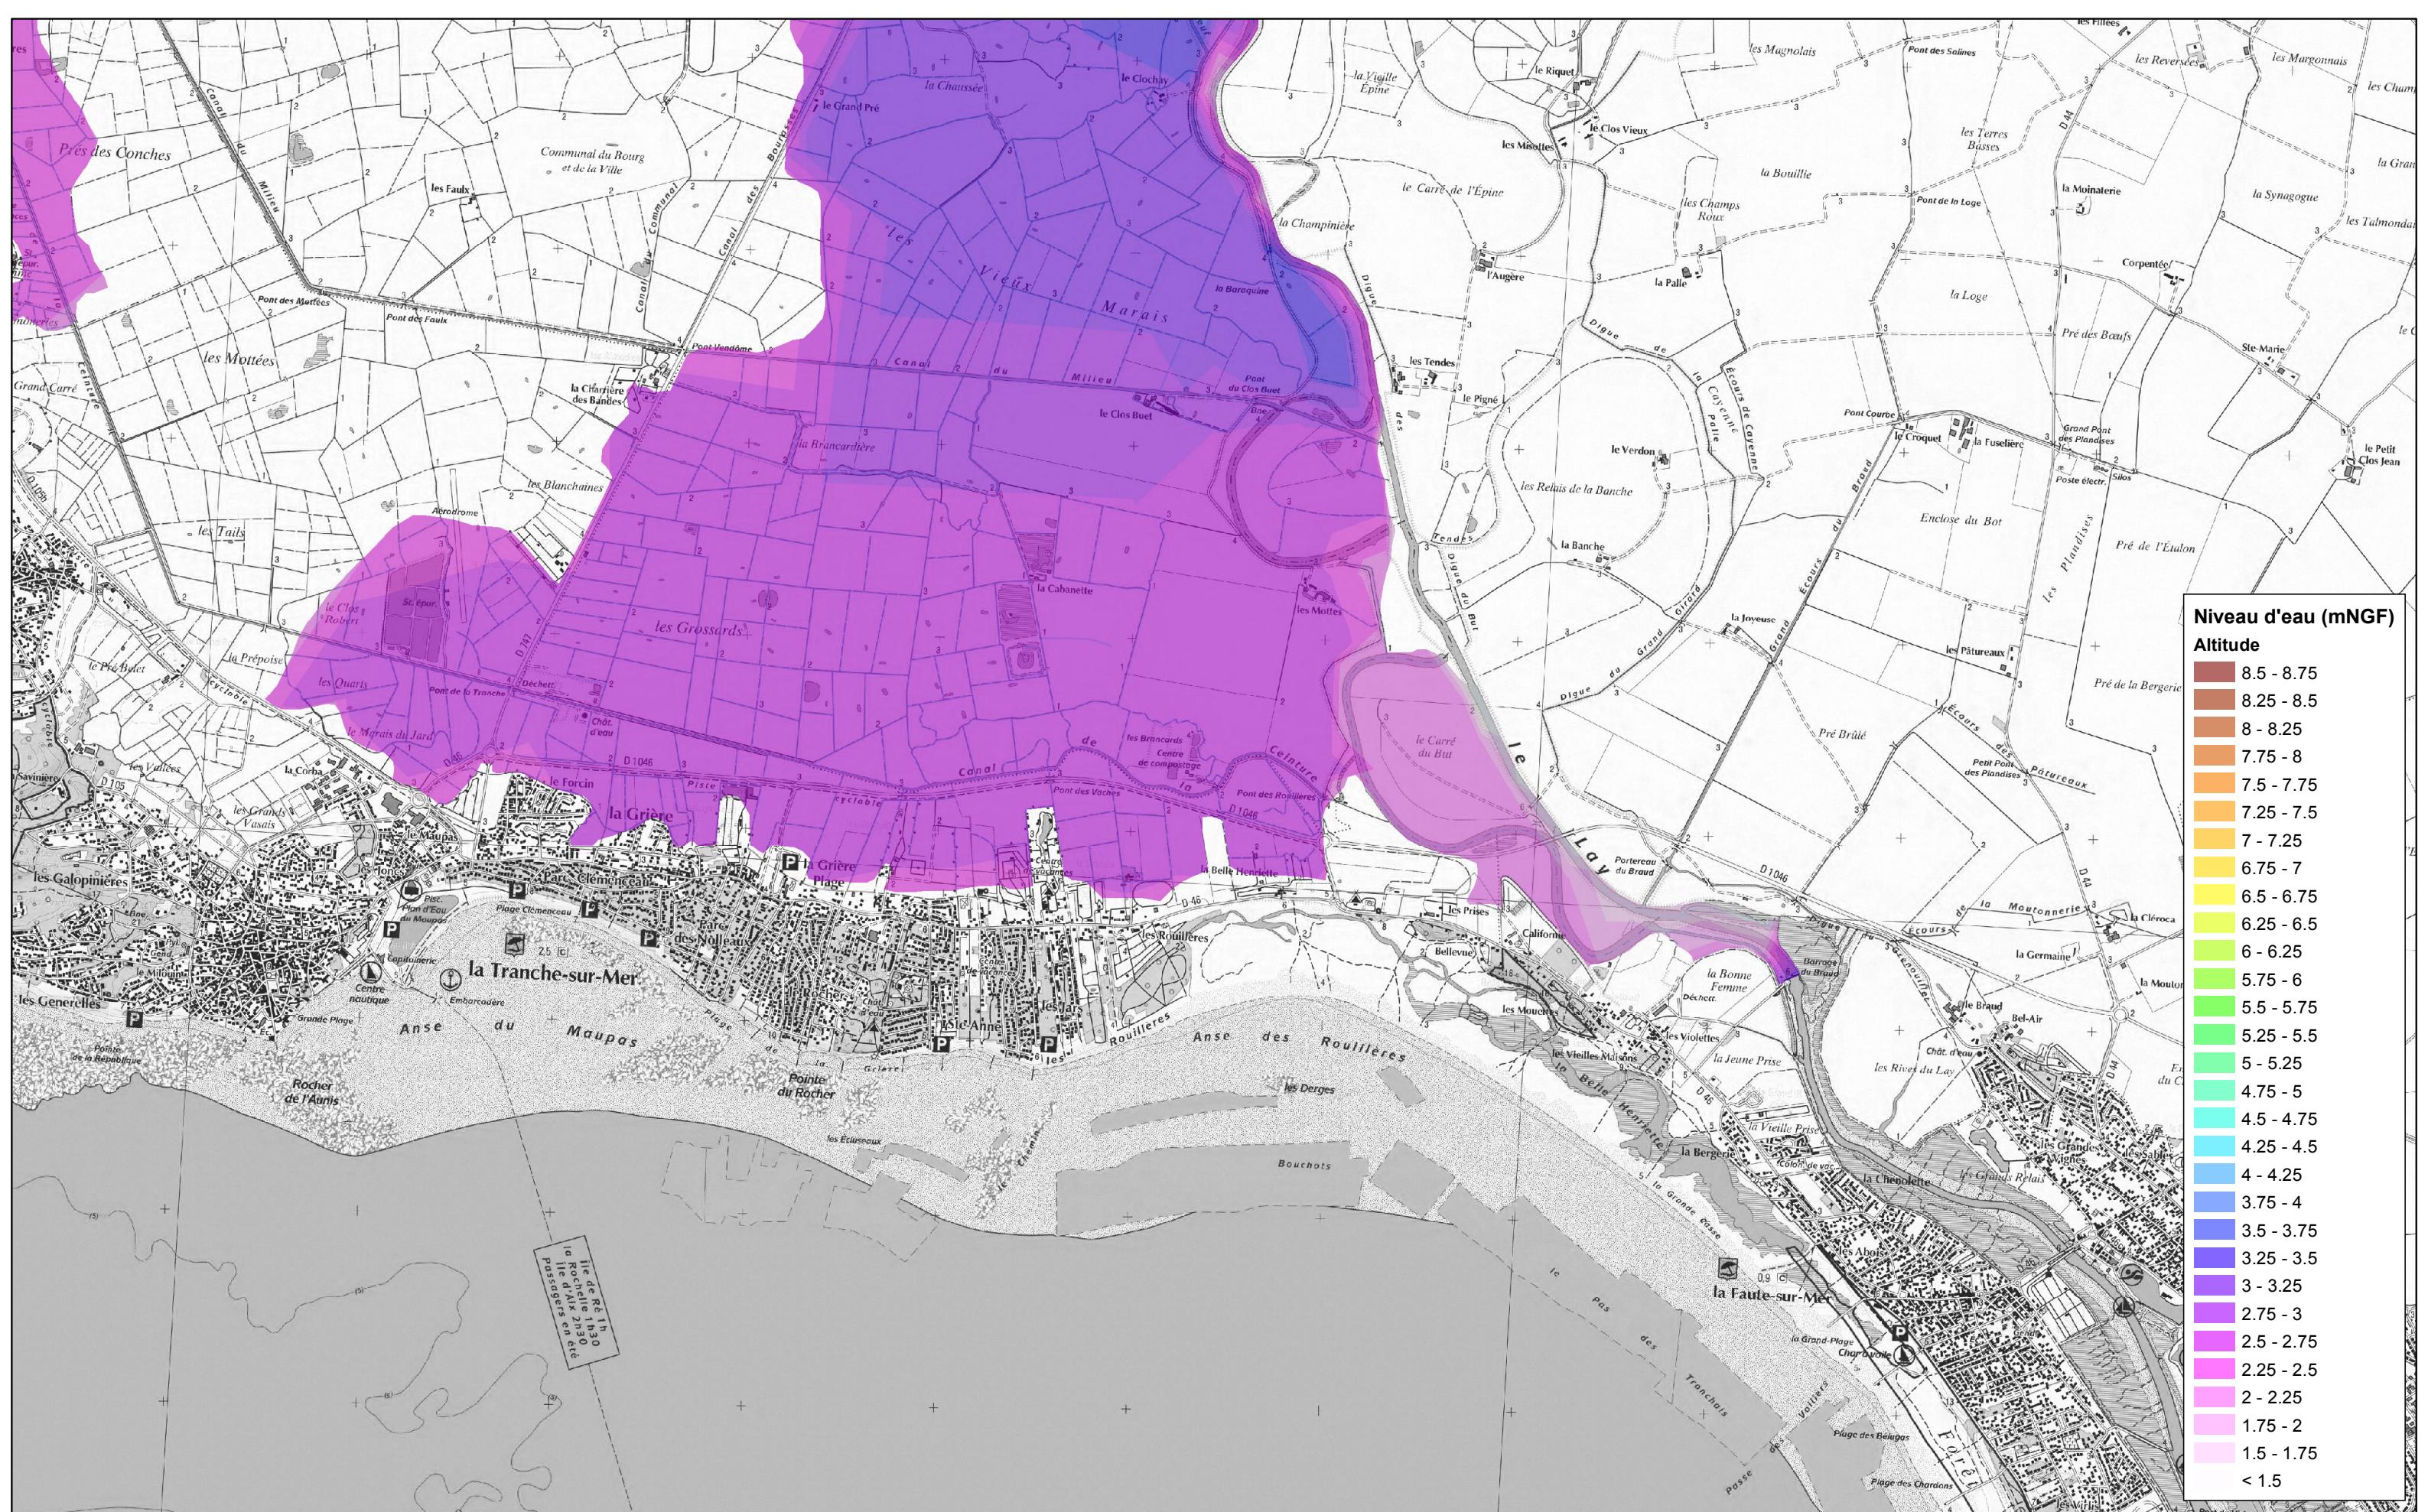
PAPI complet du Lay aval

Evenement exceptionnel : crue d'occurrence 500 ans
 Condition maritime : premiers débordements
 Cotes maximales
