PROGRAMME D'ACTIONS ET DE PREVENTIONS DES INONDATIONS – PAPI COMPLET DU BASSIN VERSANT DU LAY AVAL

Note complémentaire

Avril 2014

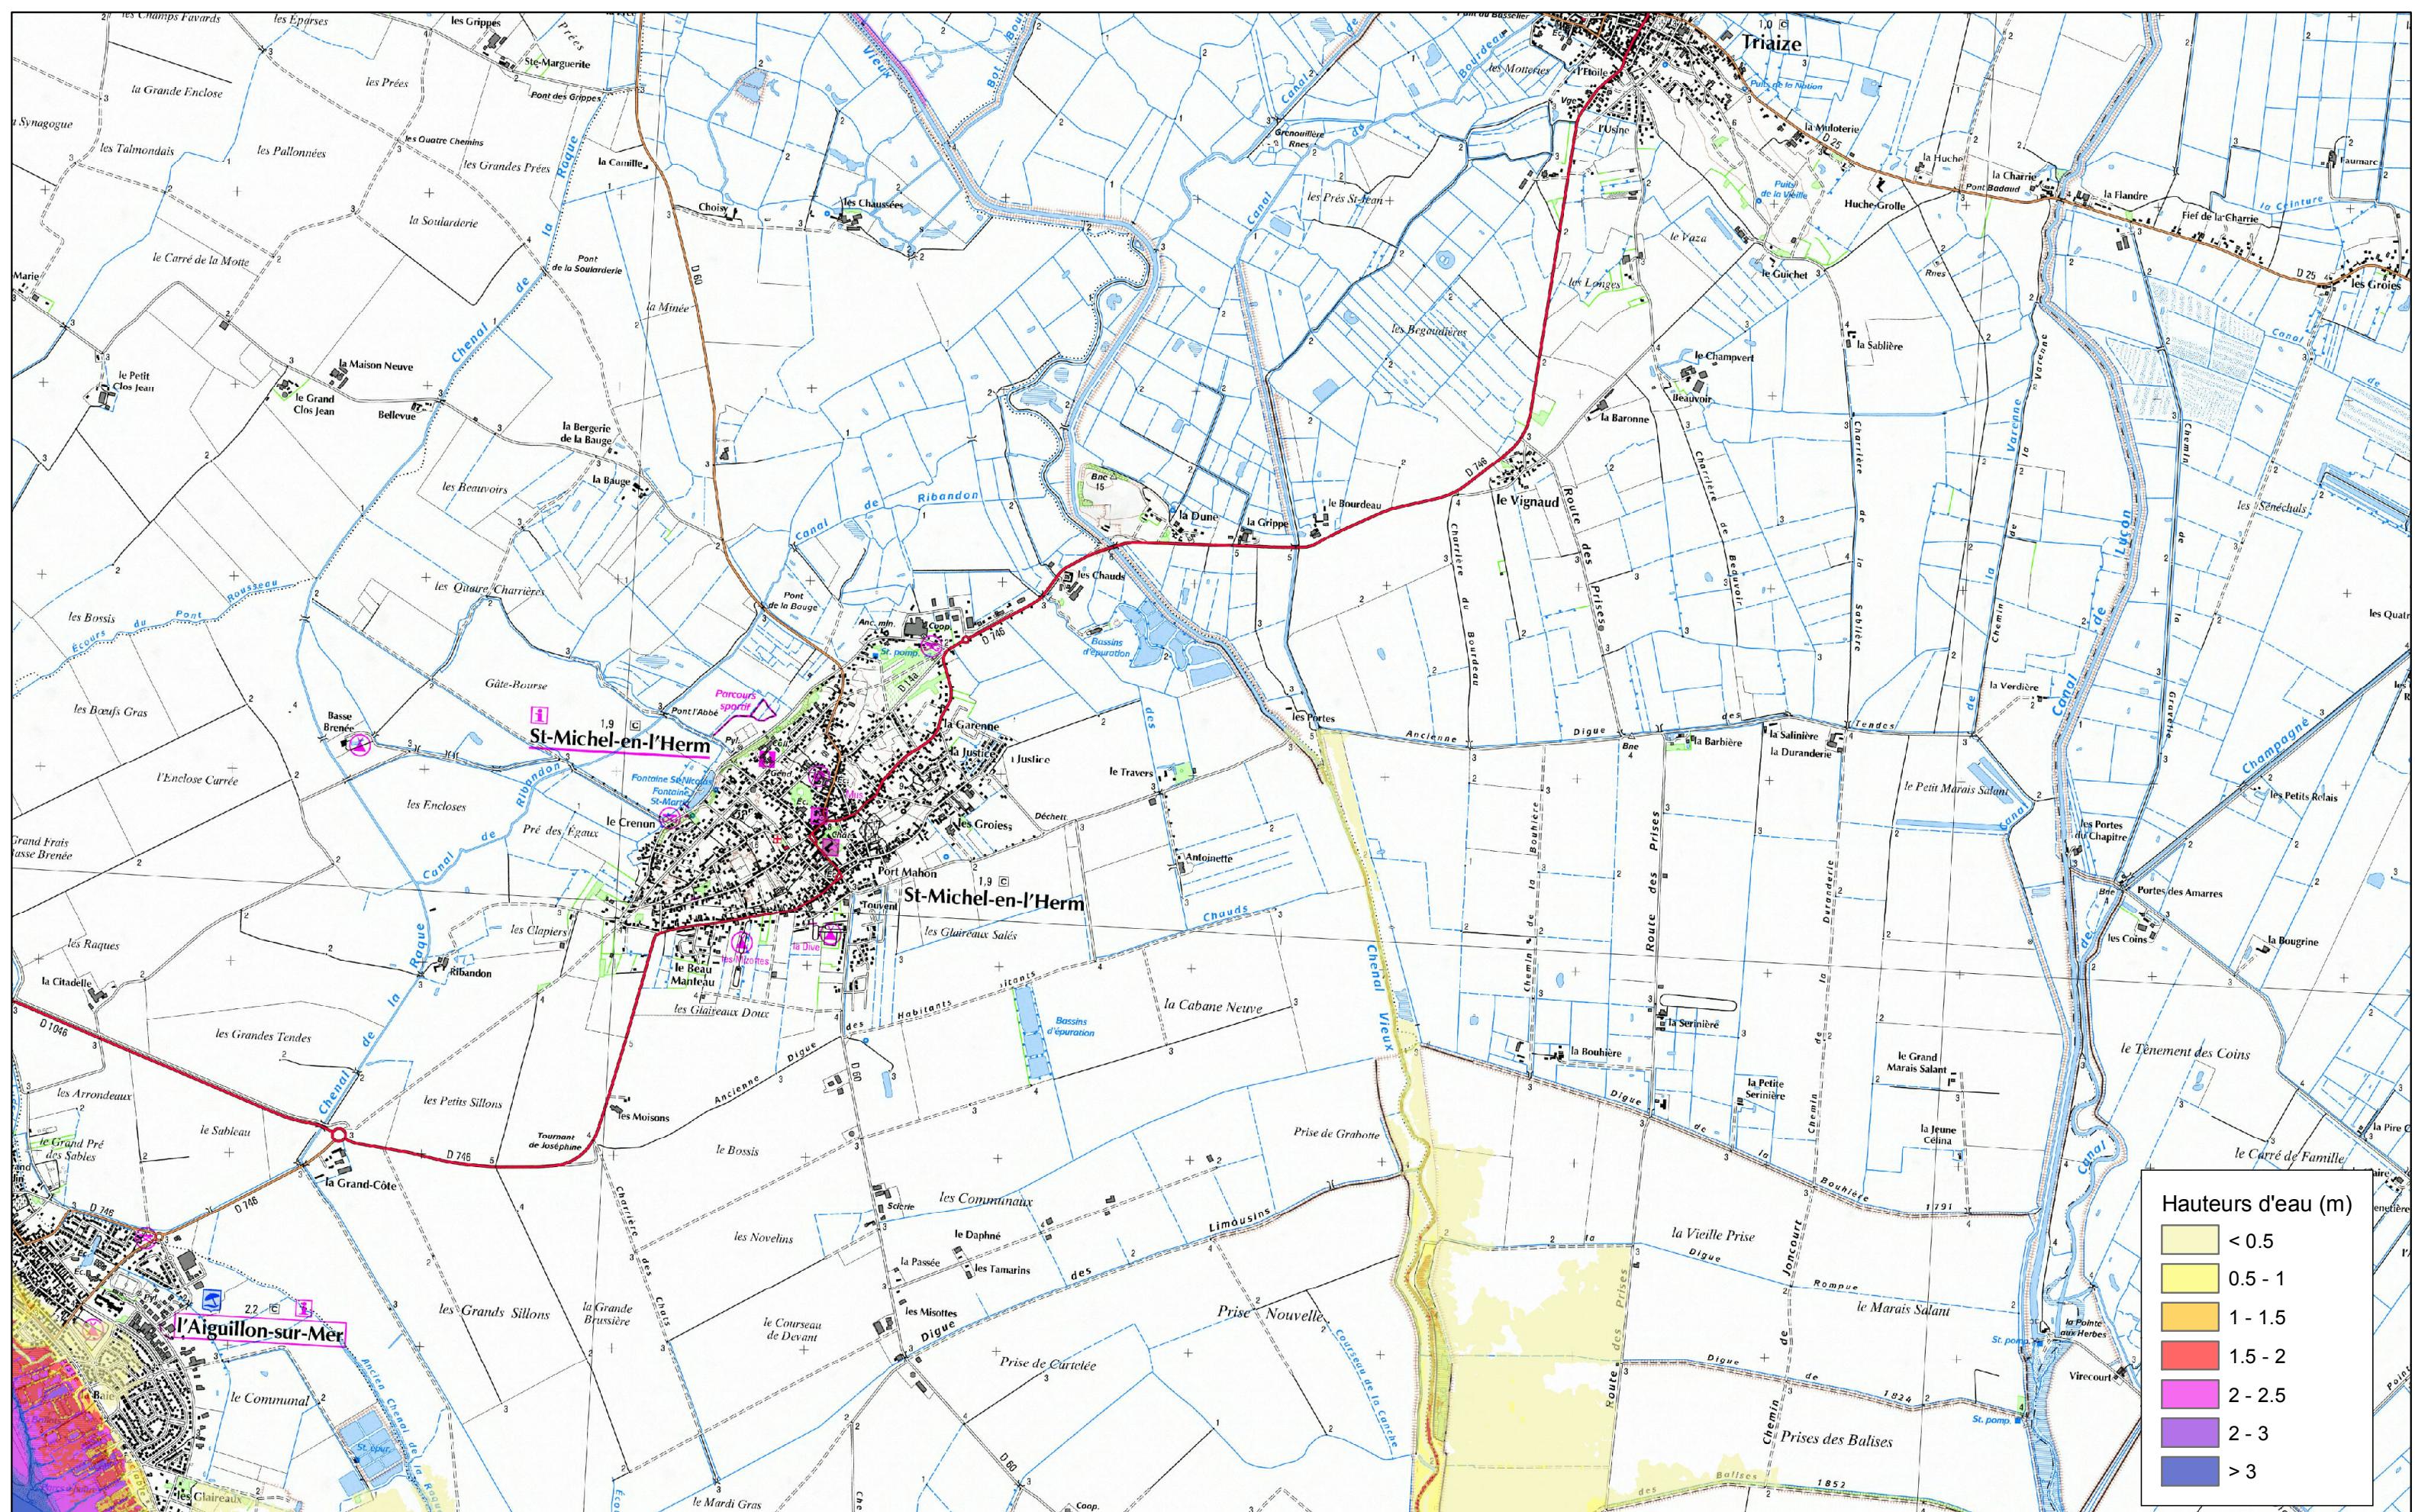
PAPI complet du Lay aval

Submersion marine type Xynthia état 2012 hauteurs d'eau maximales

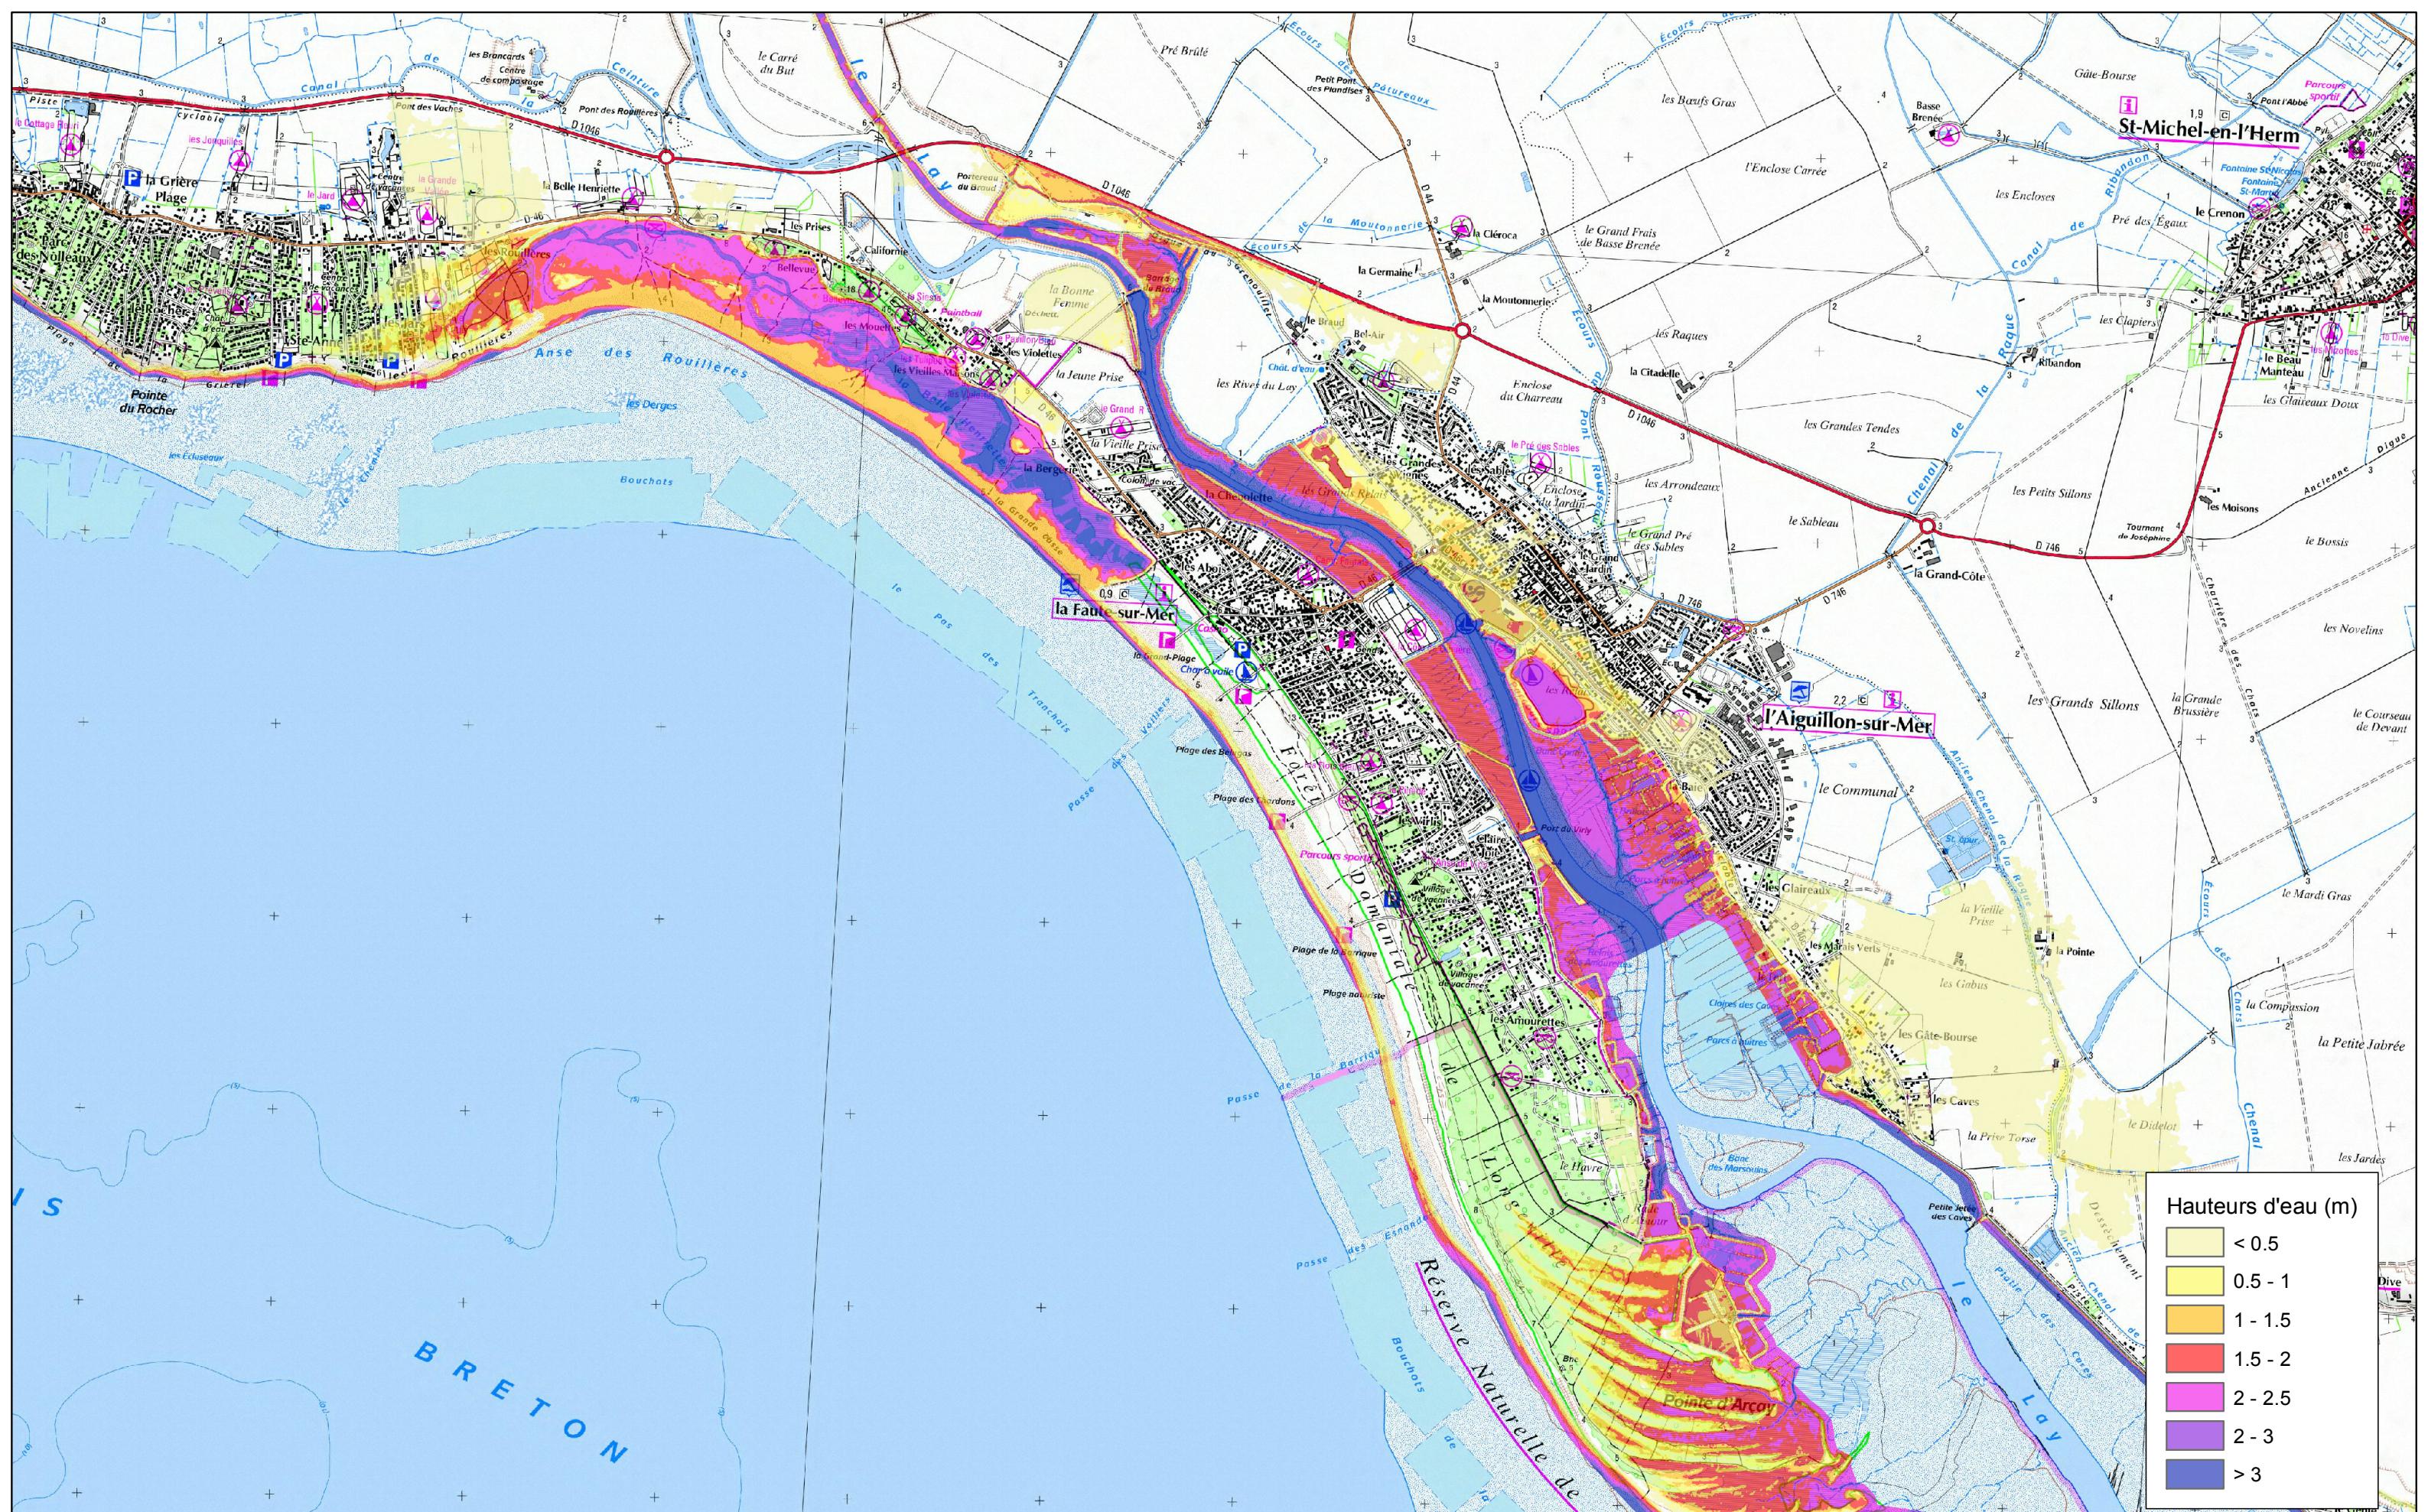
PAPI complet du Lay aval

Submersion marine type Xynthia état 2012
hauteurs d'eau maximales

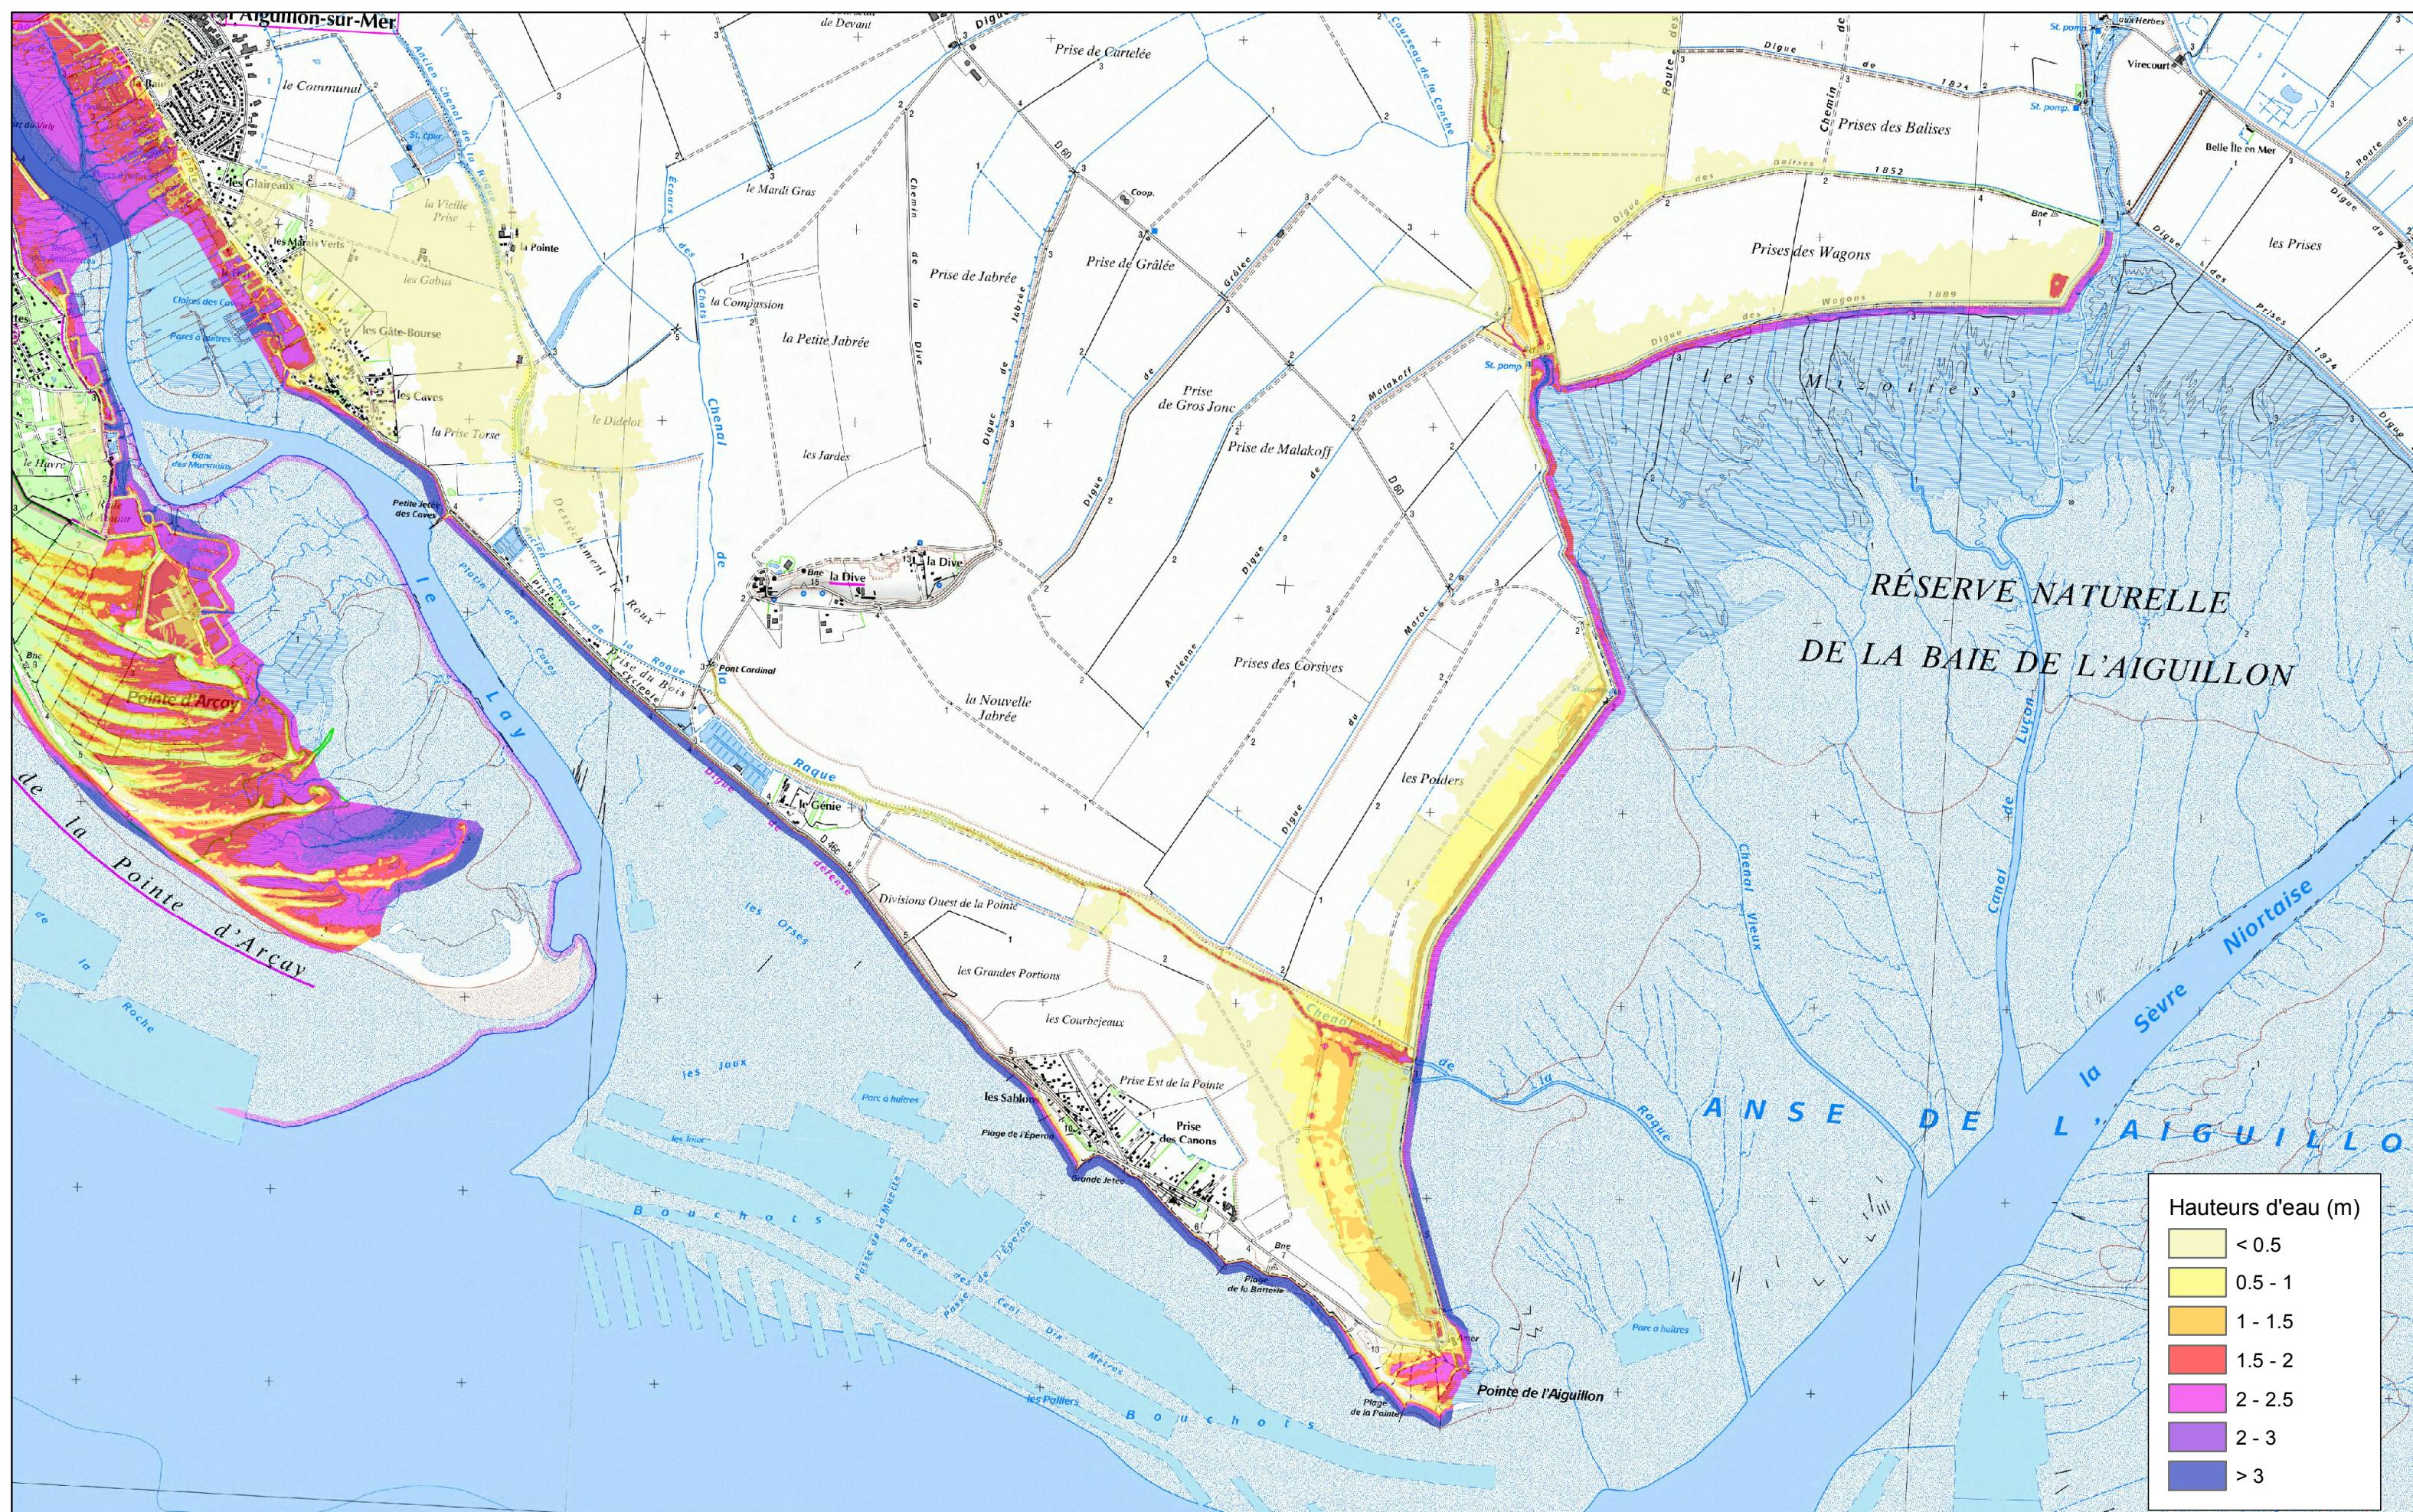
PAPI complet du Lay aval

Submersion marine type Xynthia état 2012 hauteurs d'eau maximales

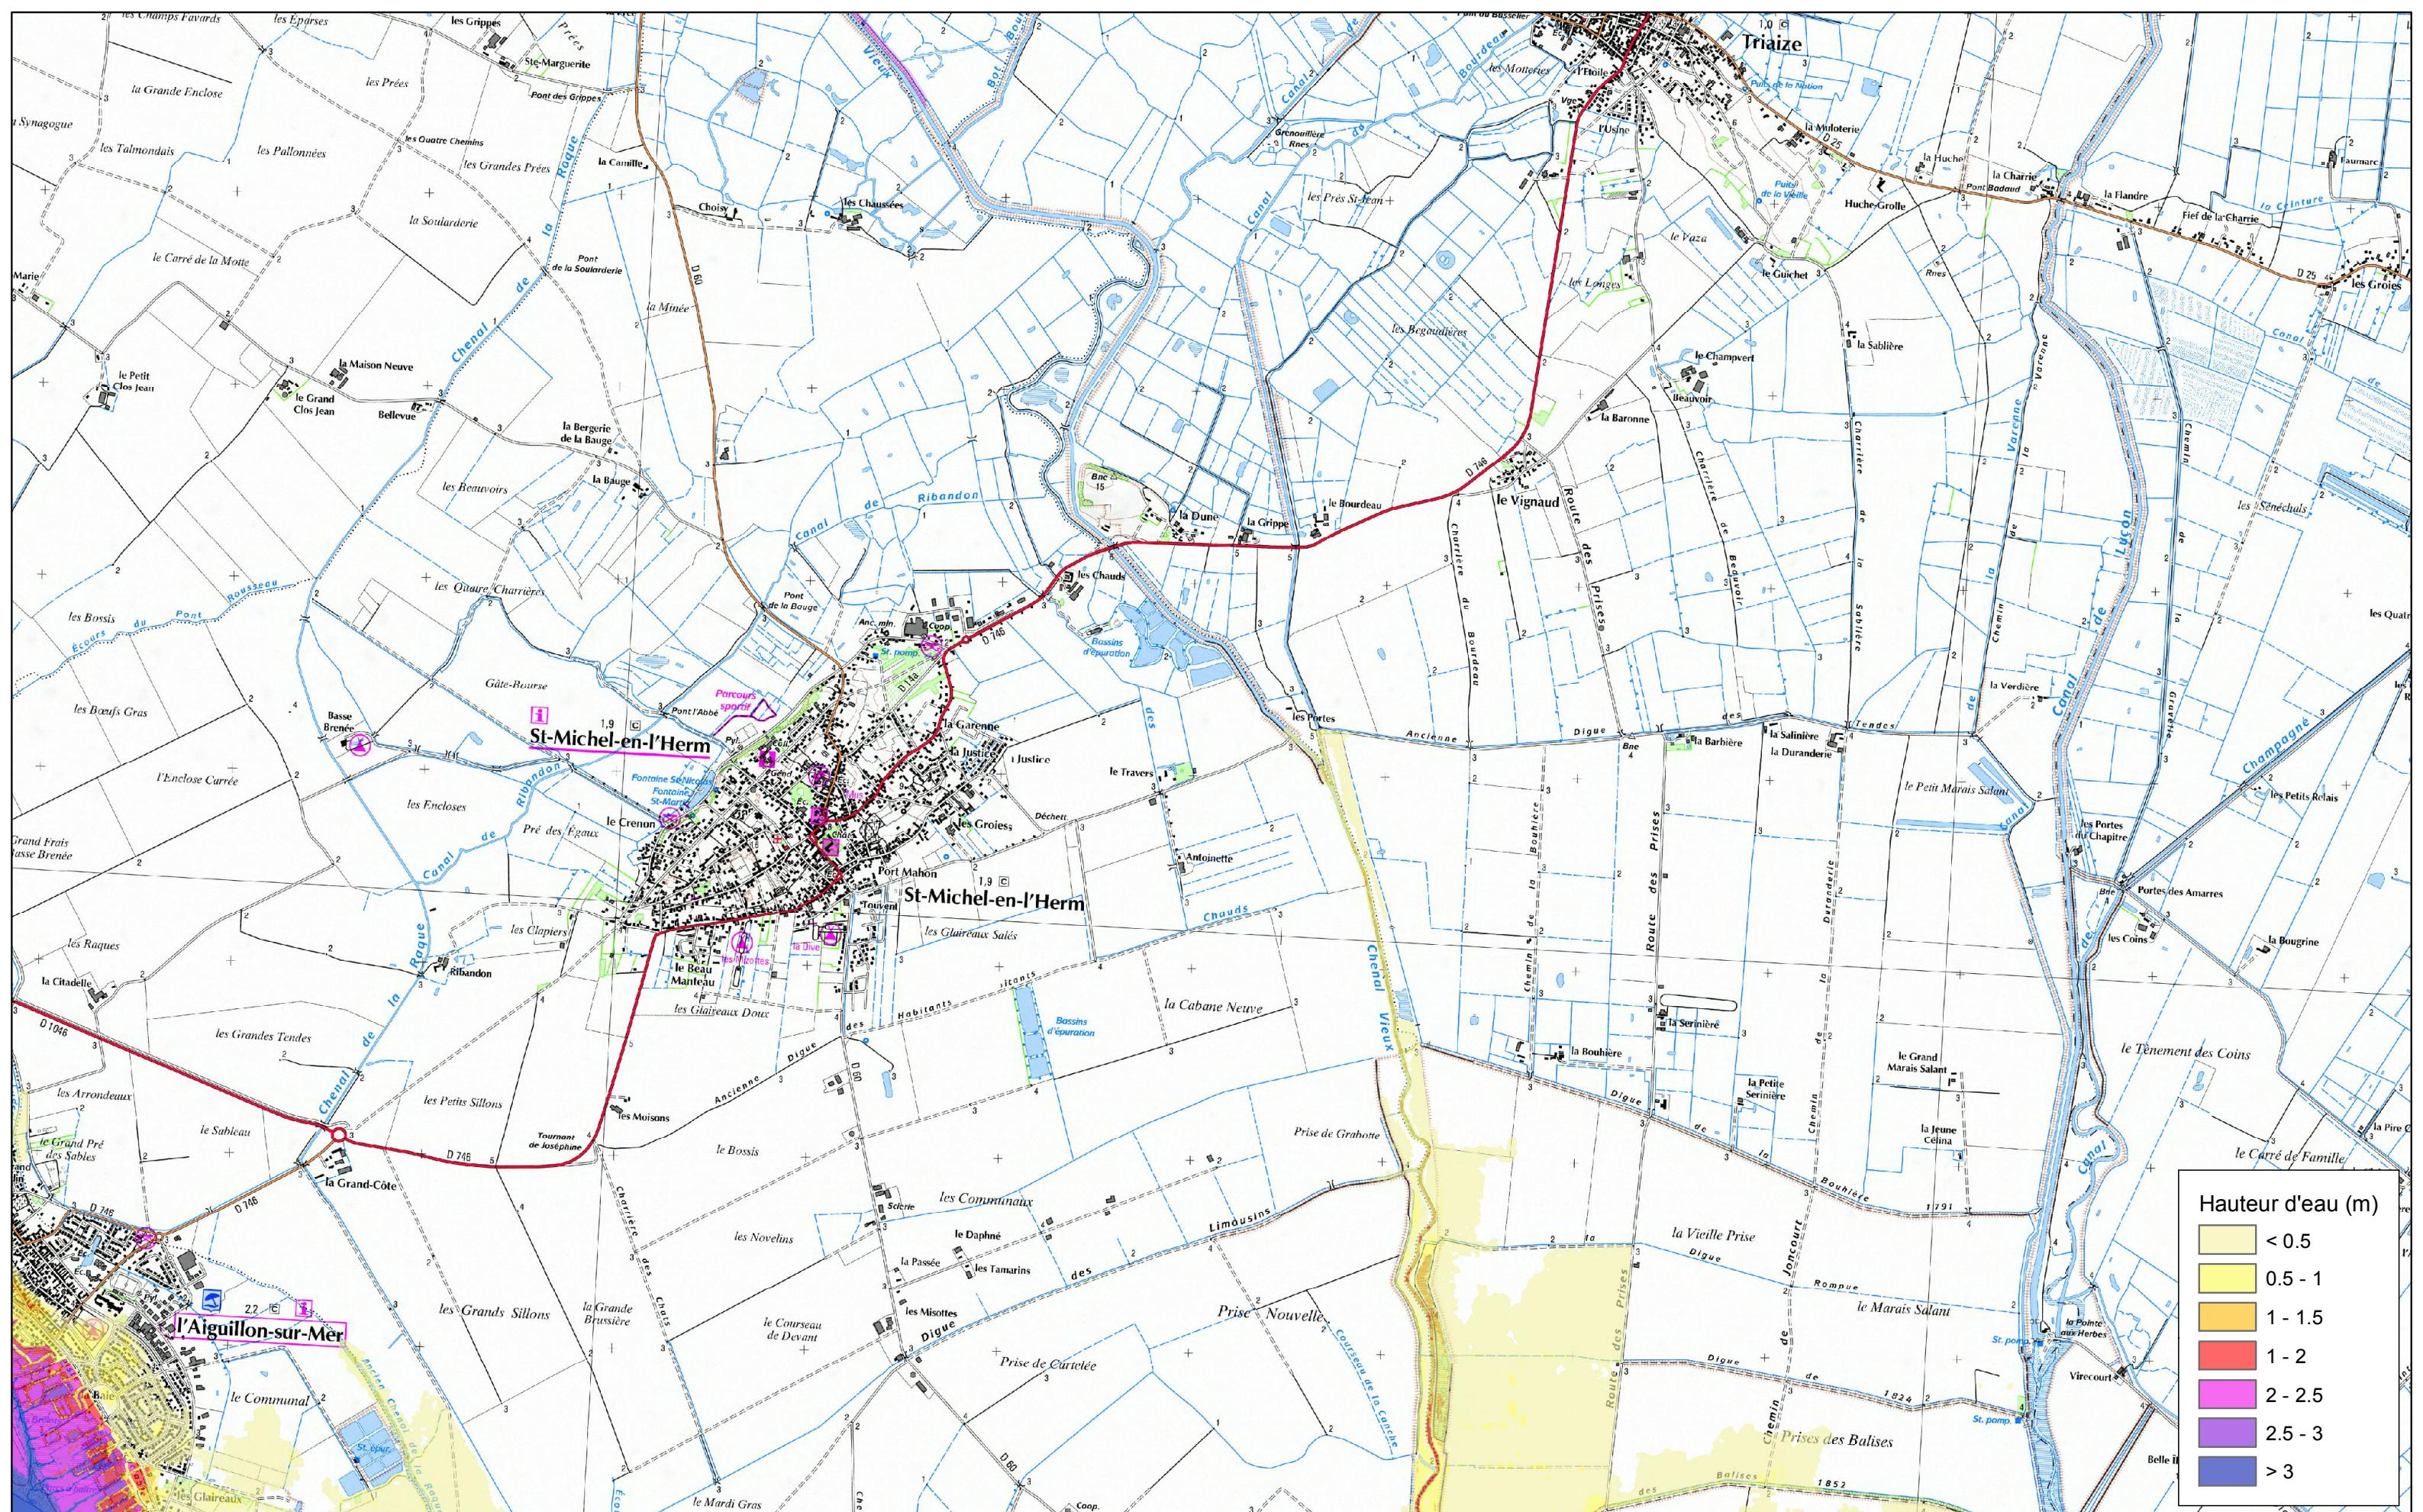
PAPI complet du Lay aval

Submersion marine type Xynthia + 20 cm état 2012
hauteurs d'eau maximales

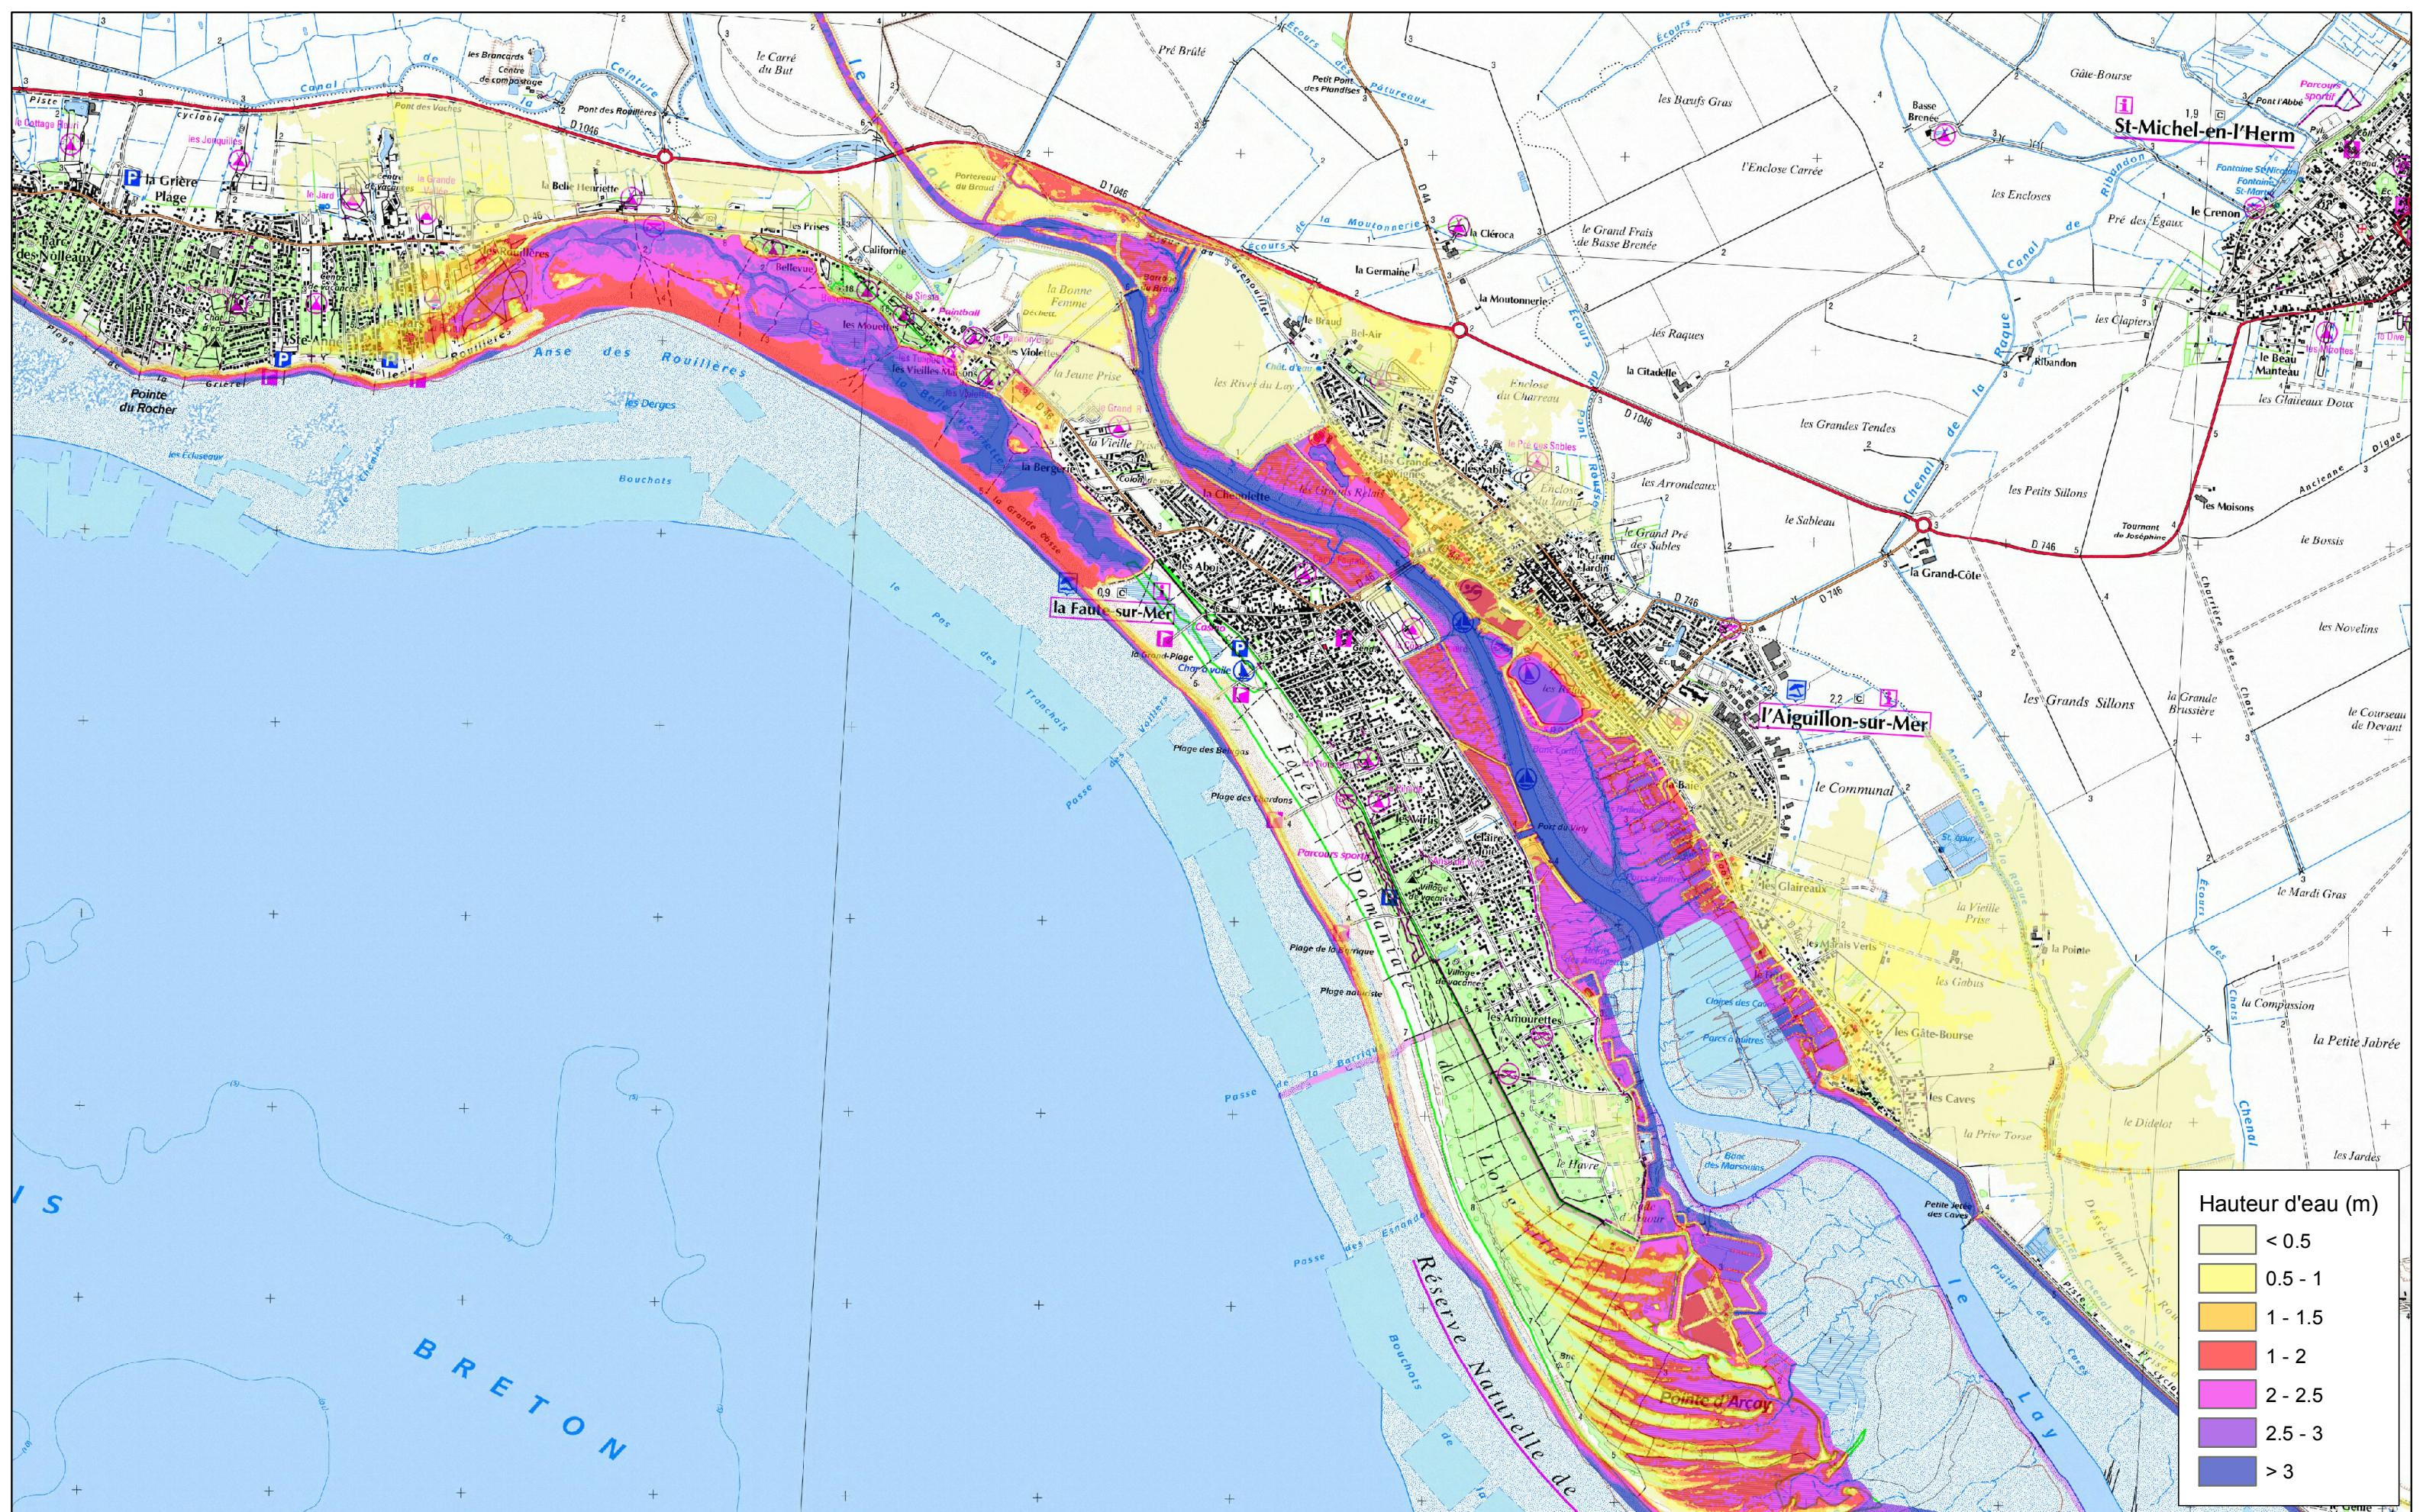
PAPI complet du Lay aval

Submersion marine type Xynthia + 20 cm état 2012
hauteurs d'eau maximales

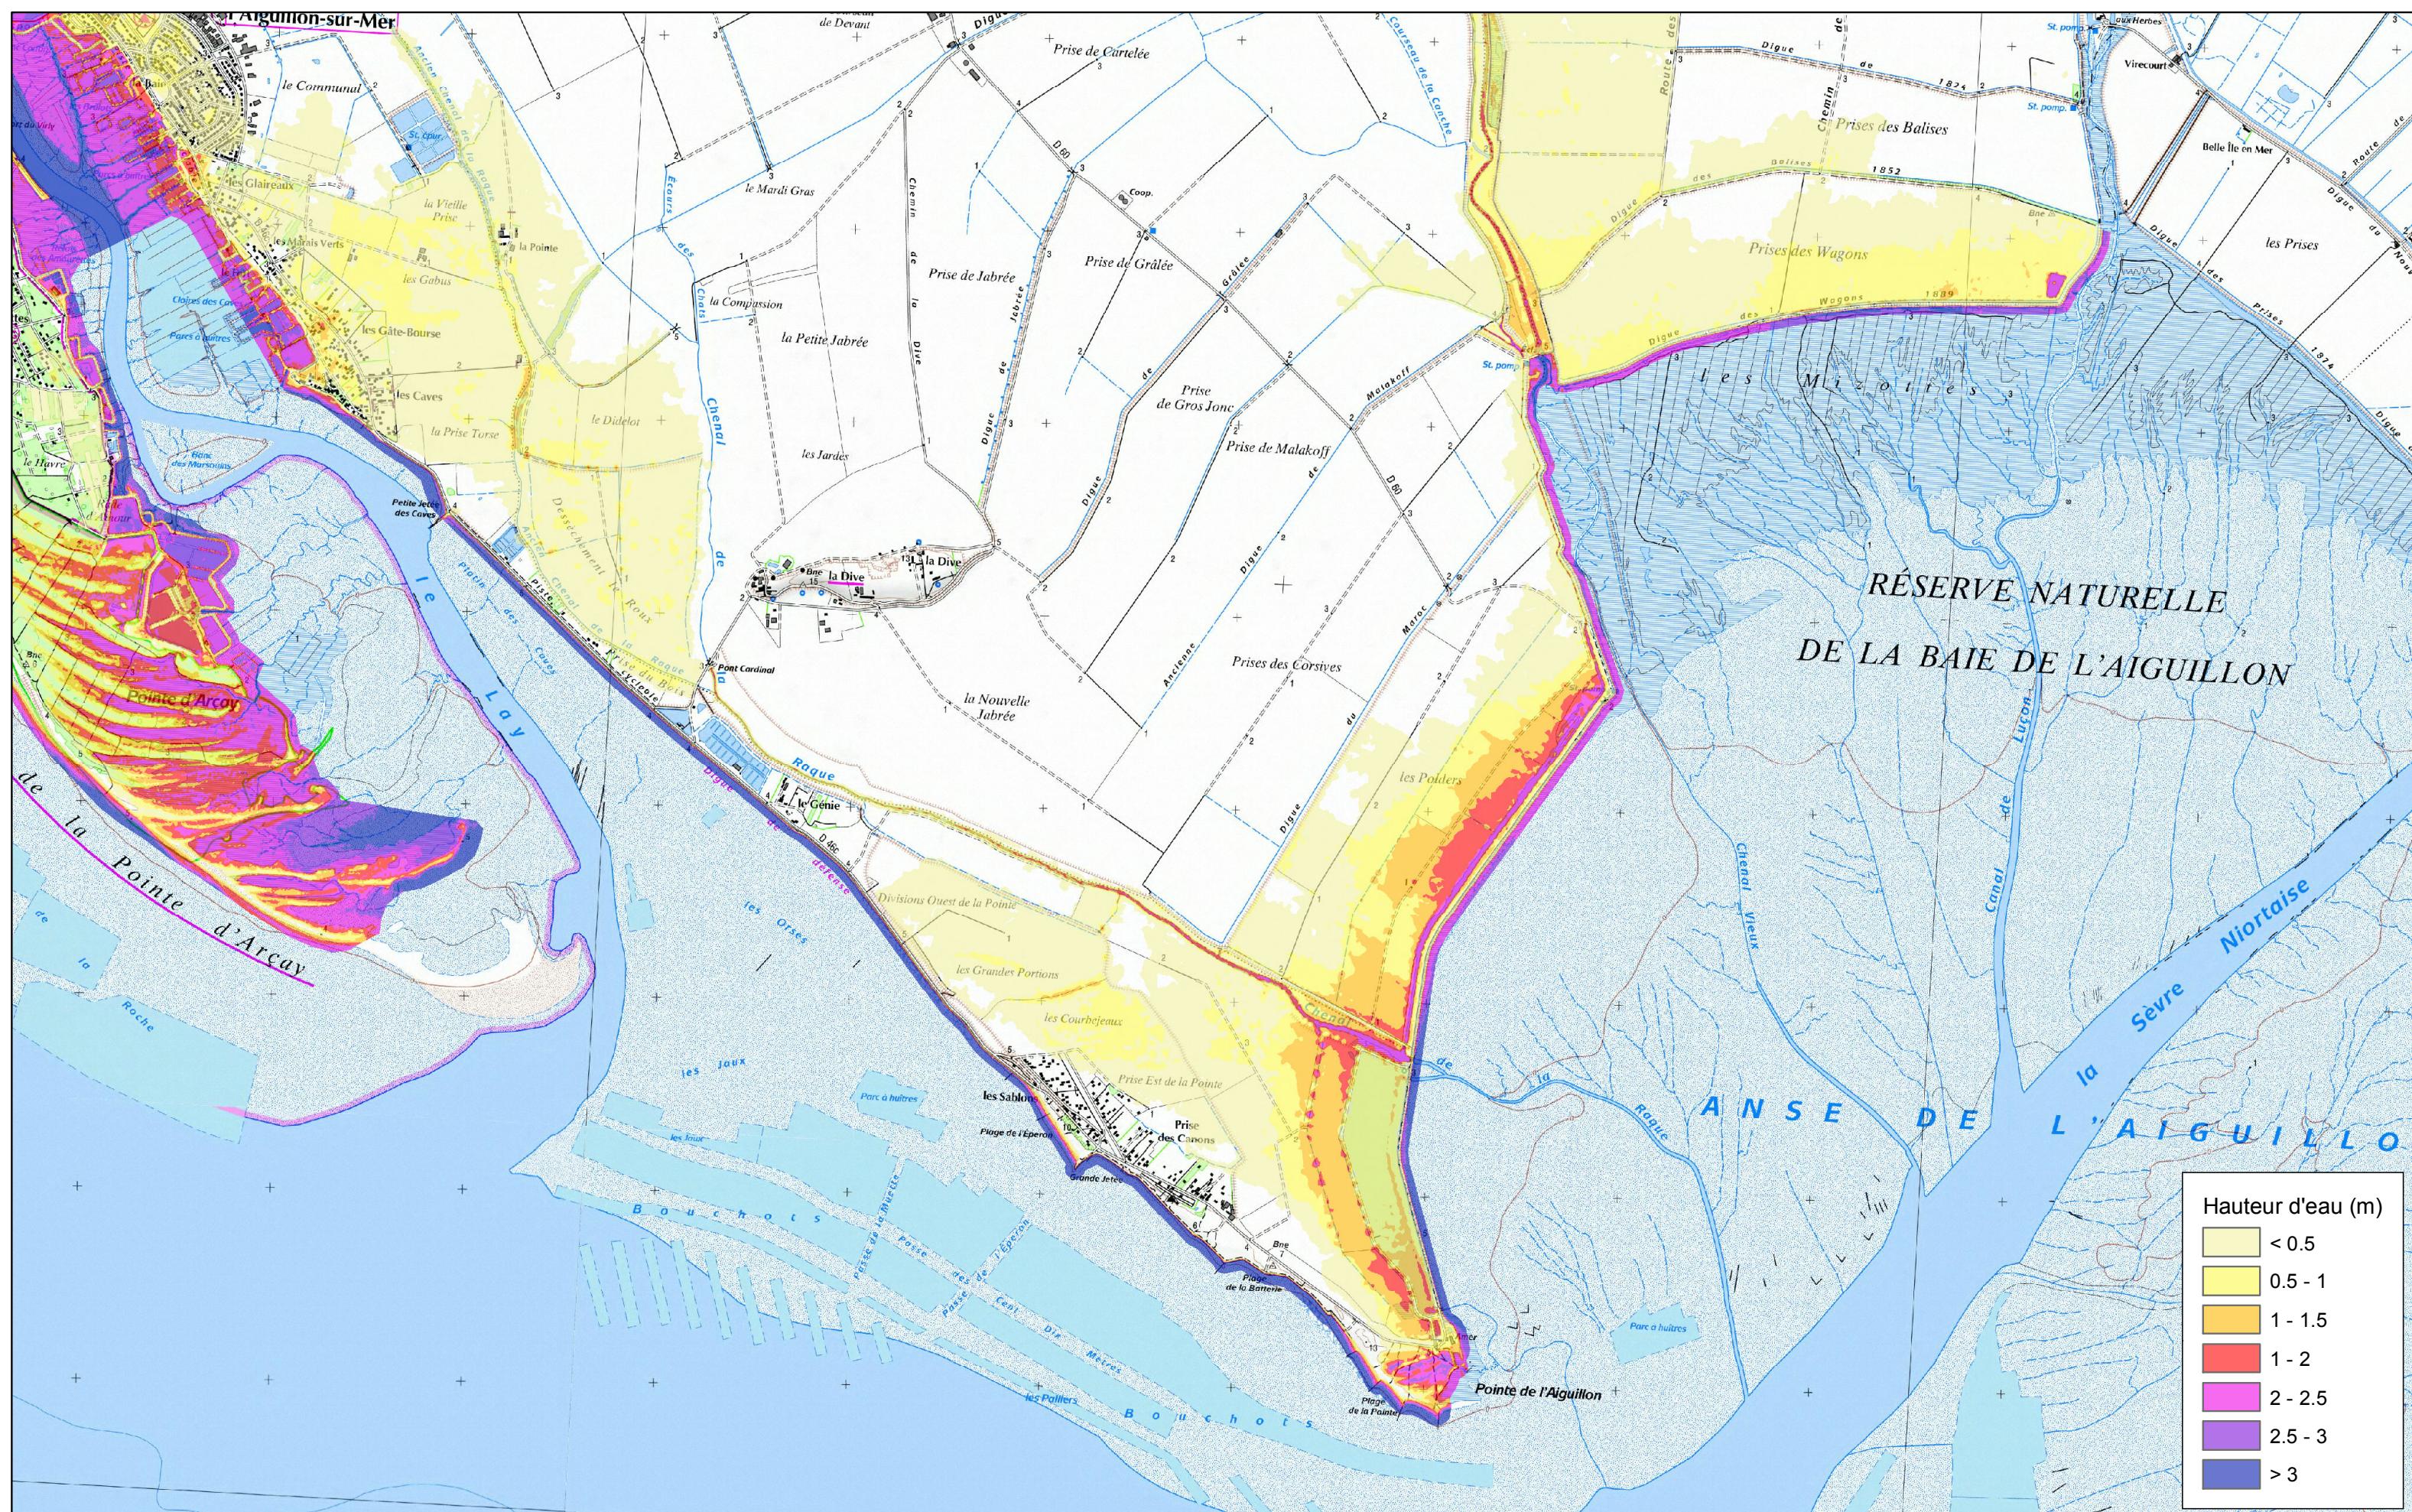
PAPI complet du Lay aval

Submersion marine type Xynthia + 20 cm état 2012 hauteurs d'eau maximales
