PROGRAMME D'ACTIONS ET DE PREVENTIONS DES INONDATIONS – PAPI COMPLET DU BASSIN VERSANT DU LAY AVAL

Note complémentaire

Avril 2014

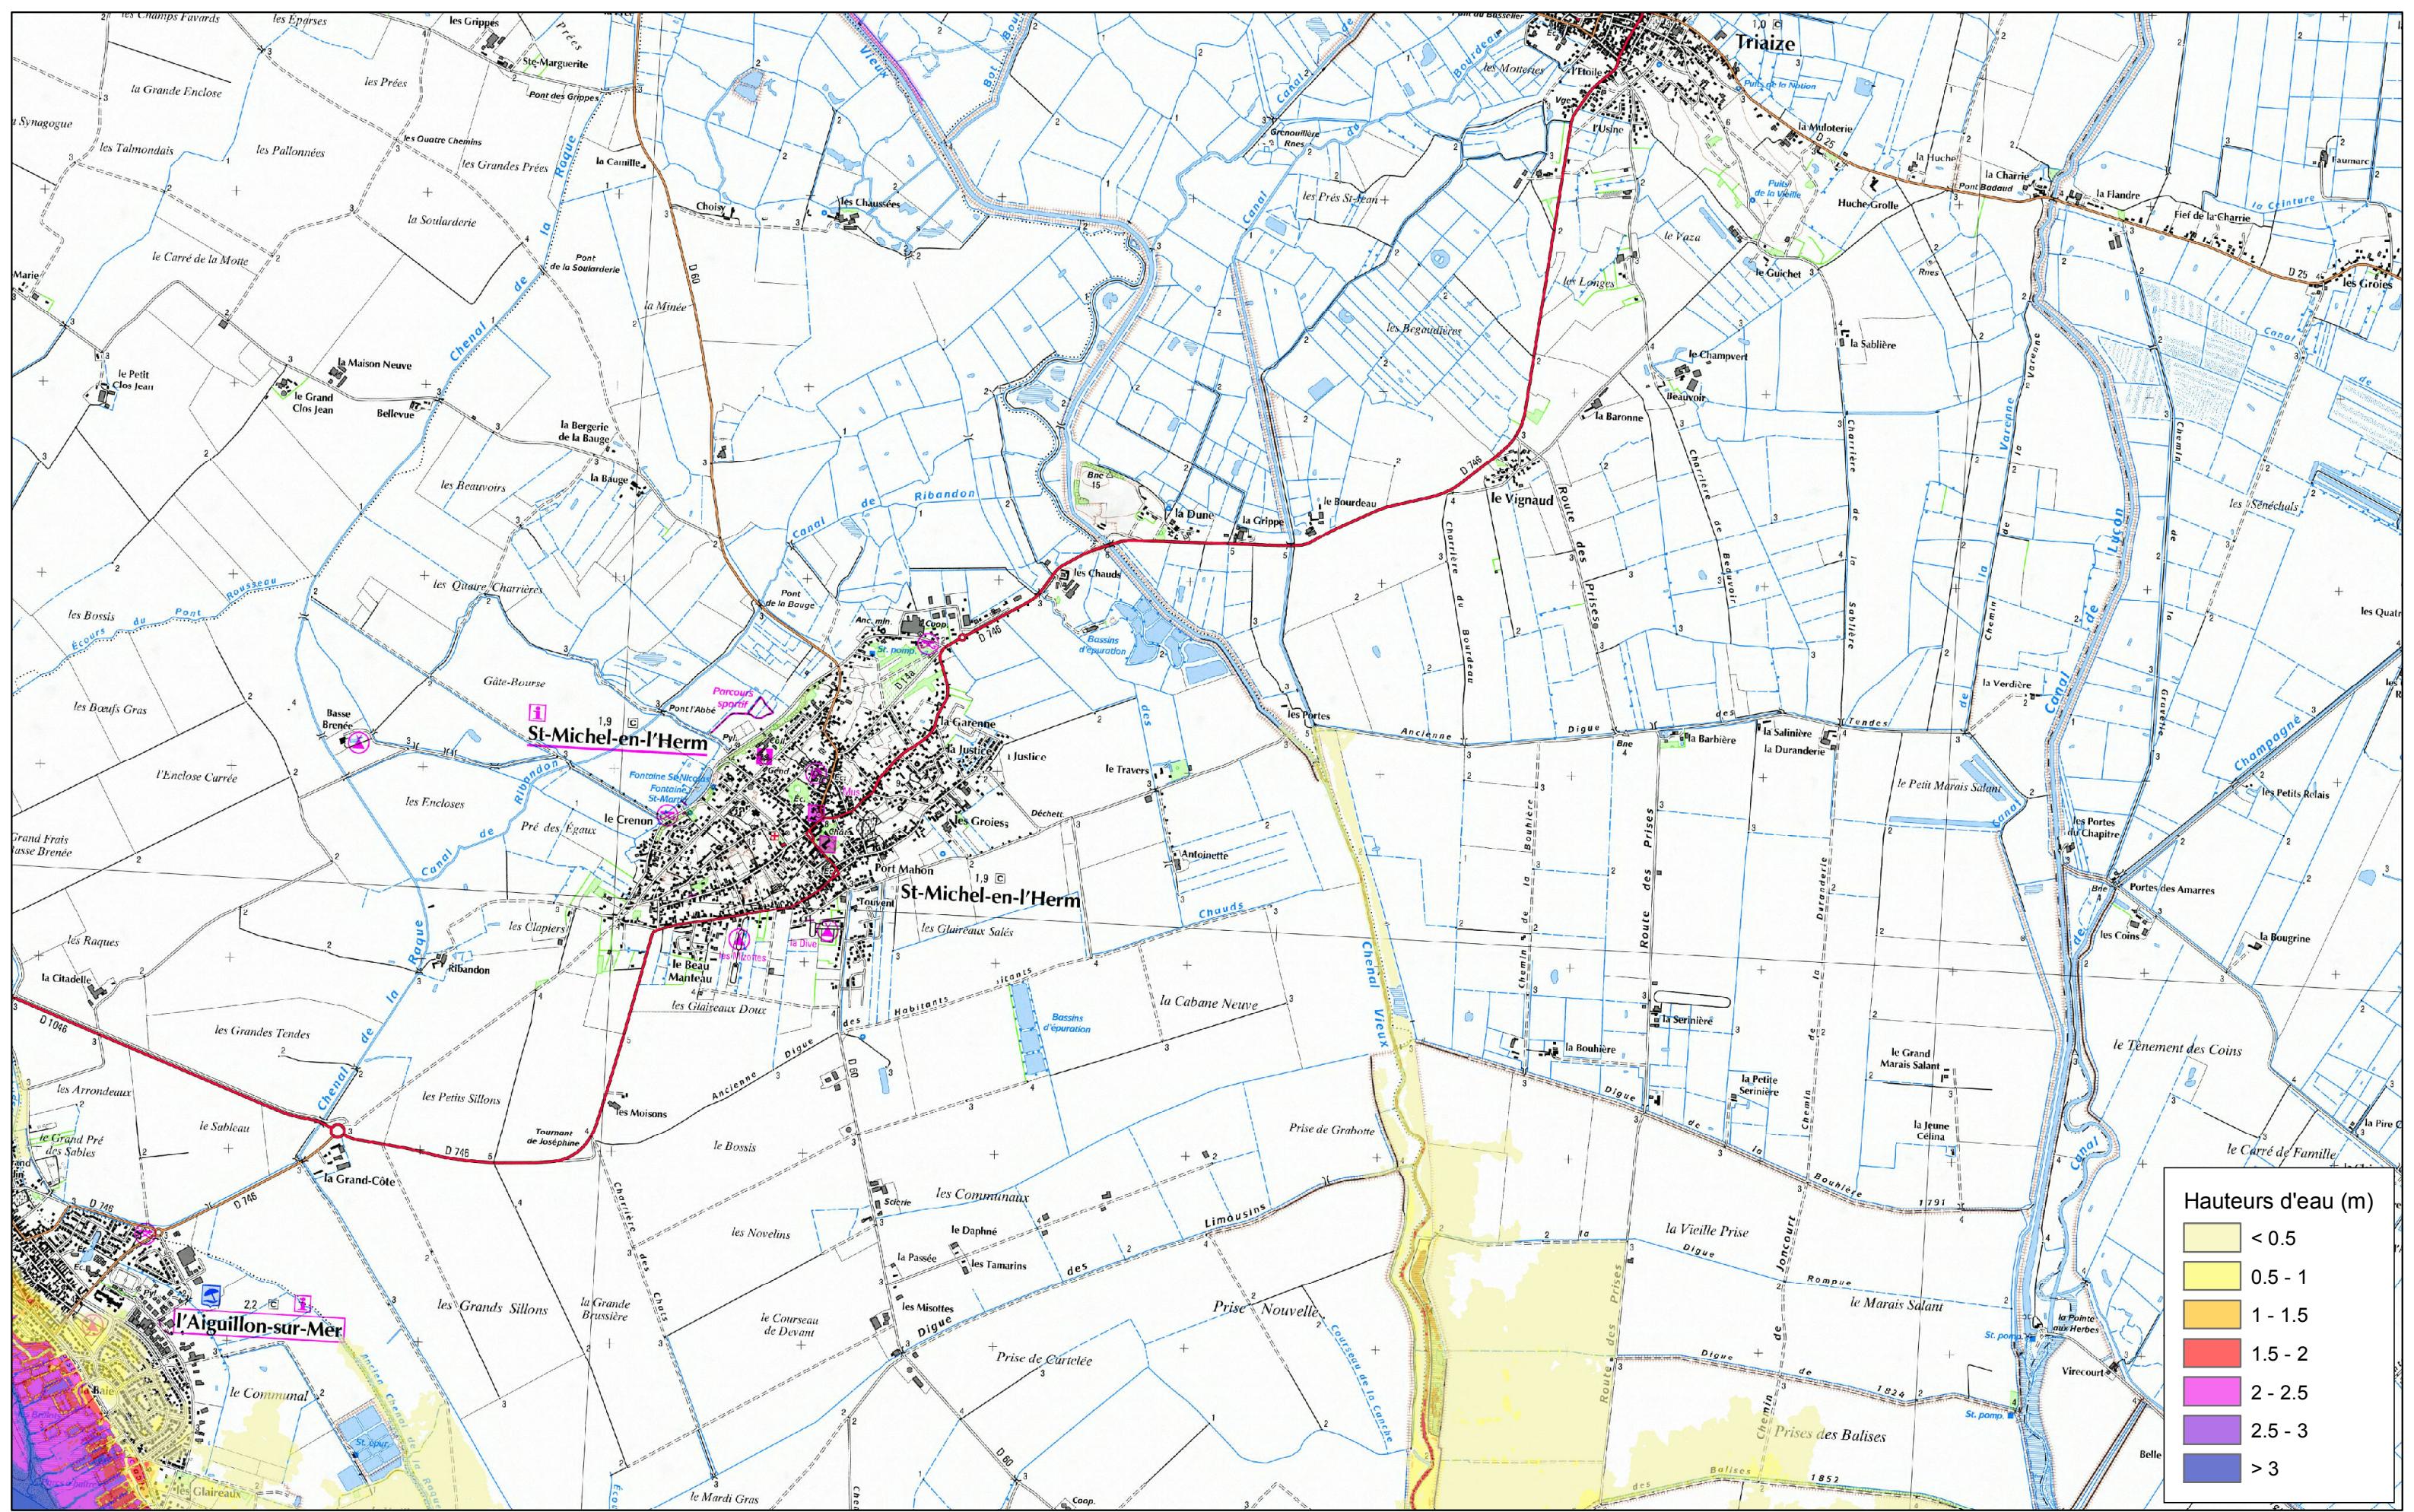
PAPI complet du Lay aval
Submersion marine type Xynthia + 20 cm état 2012,
crue décennale du Lay
hauteurs d'eau maximales

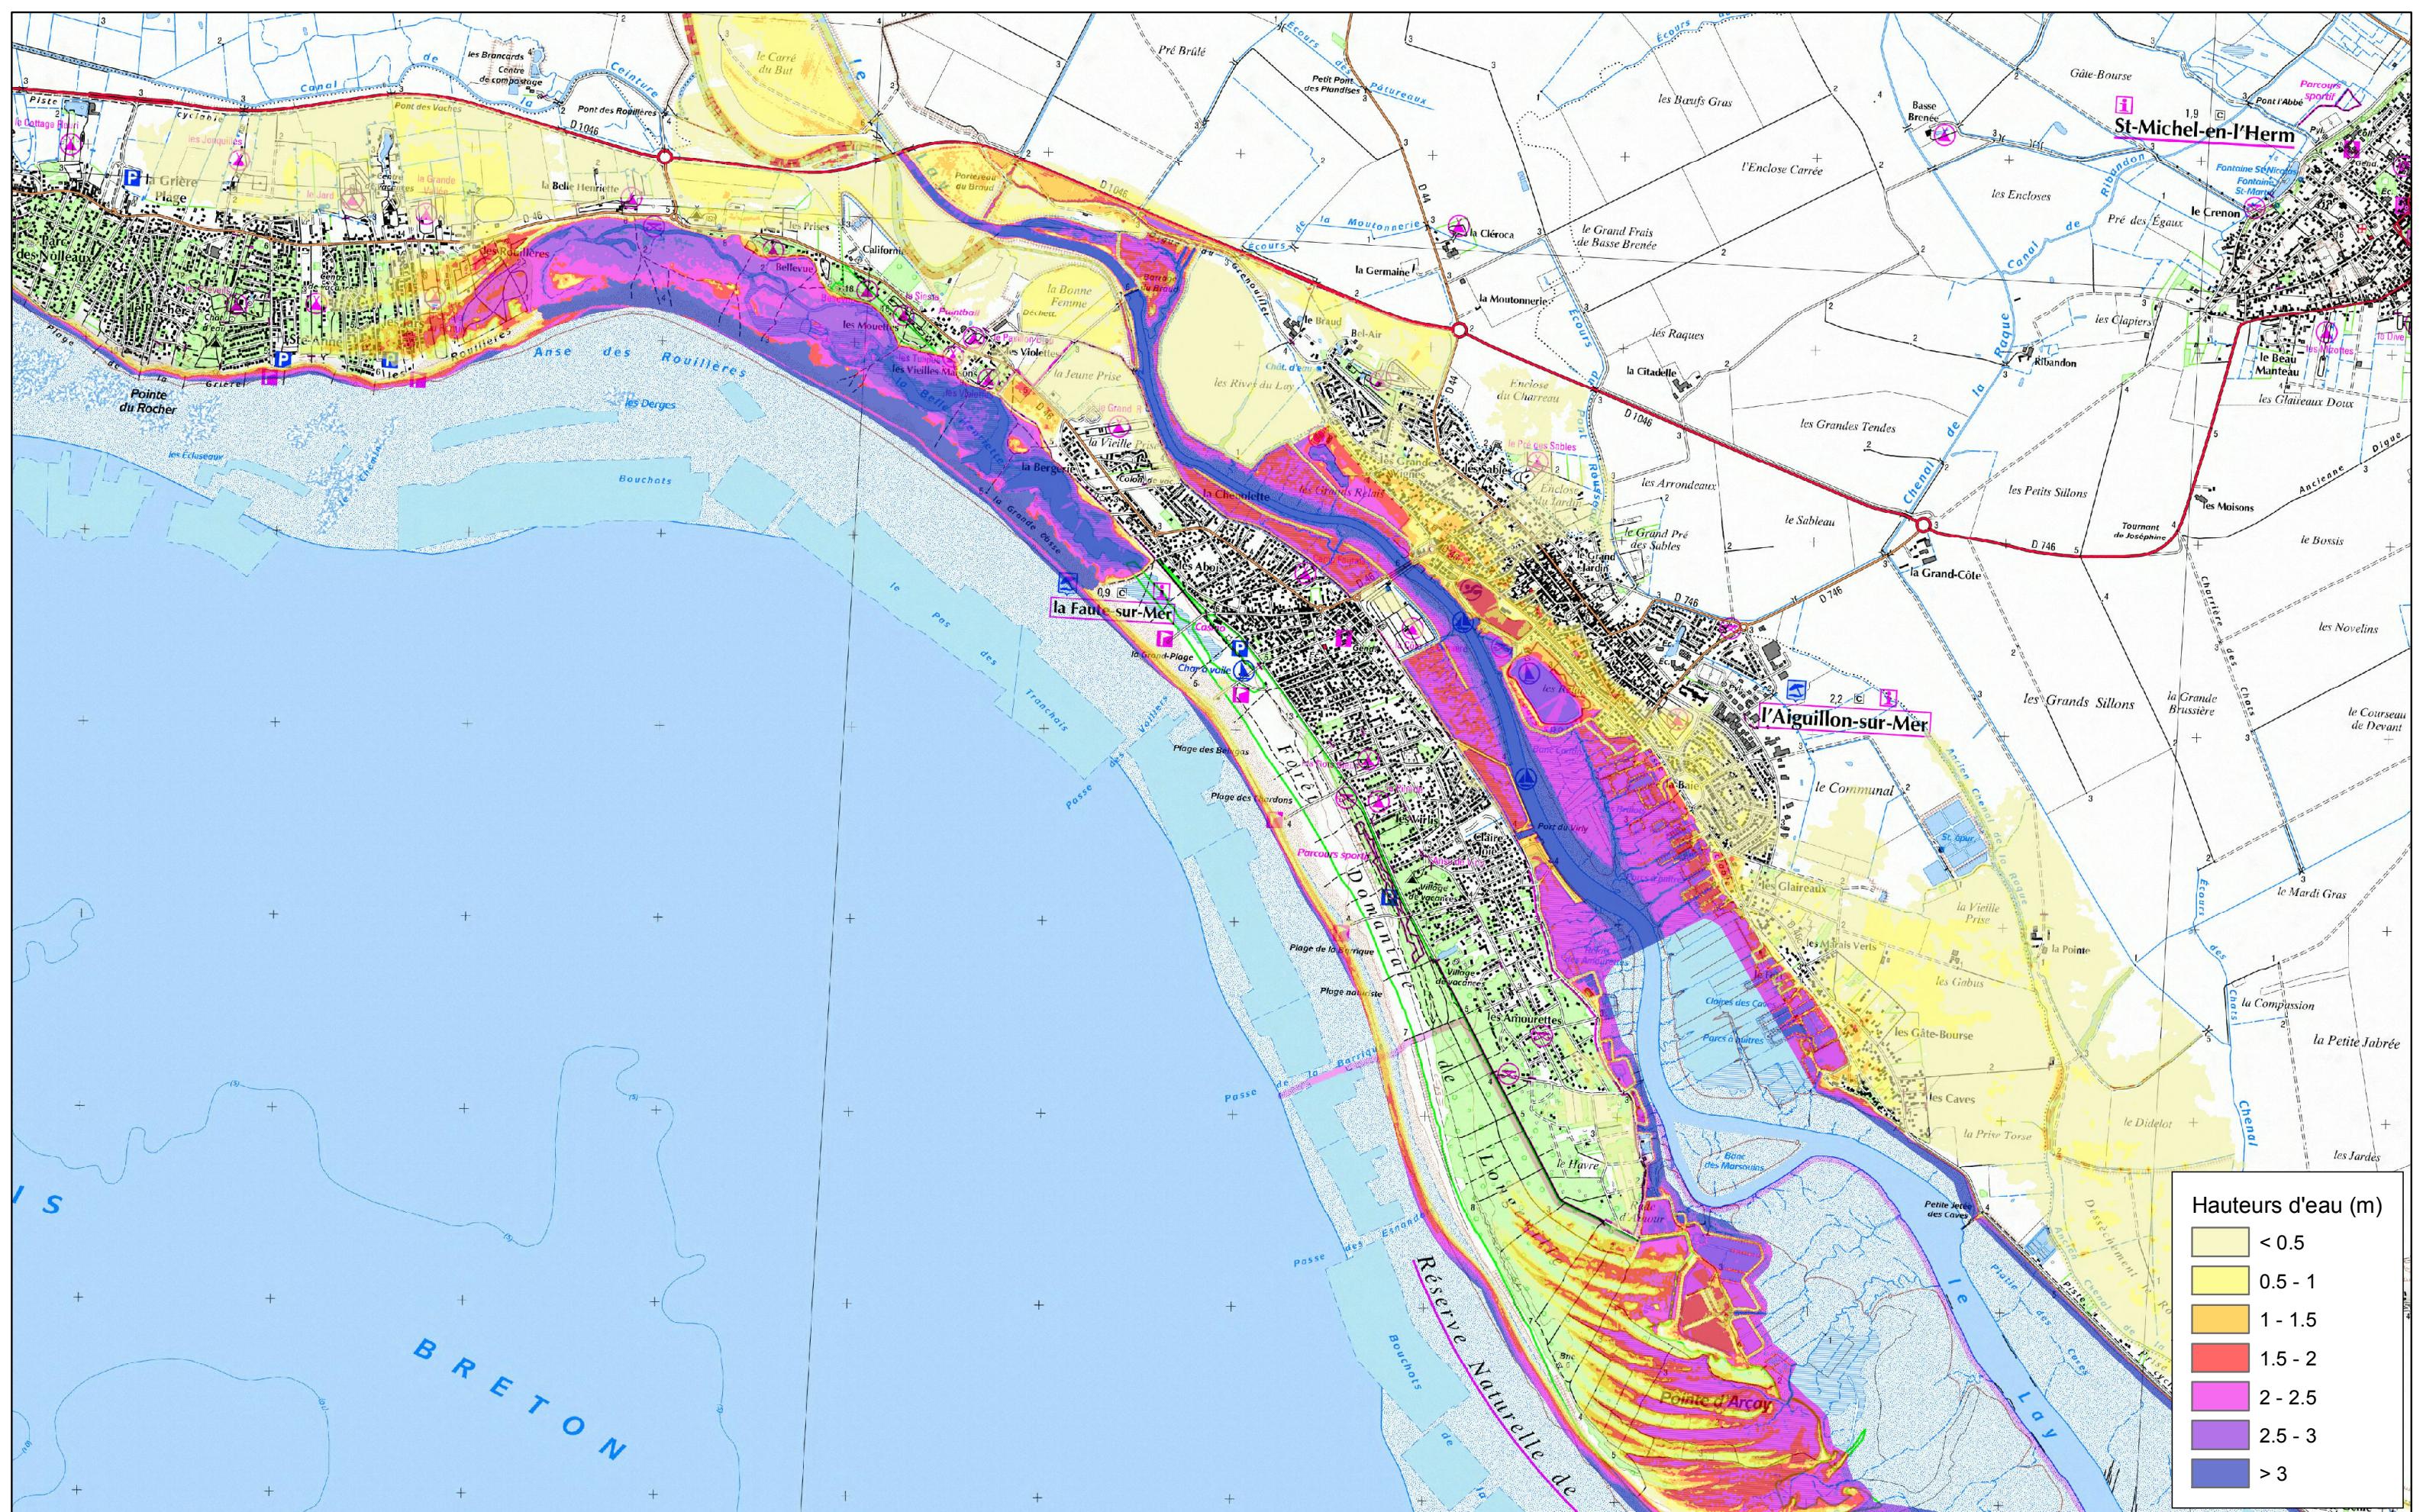
PAPI complet du Lay aval
Submersion marine type Xynthia + 20 cm état 2012,
crue décennale du Lay
hauteurs d'eau maximales

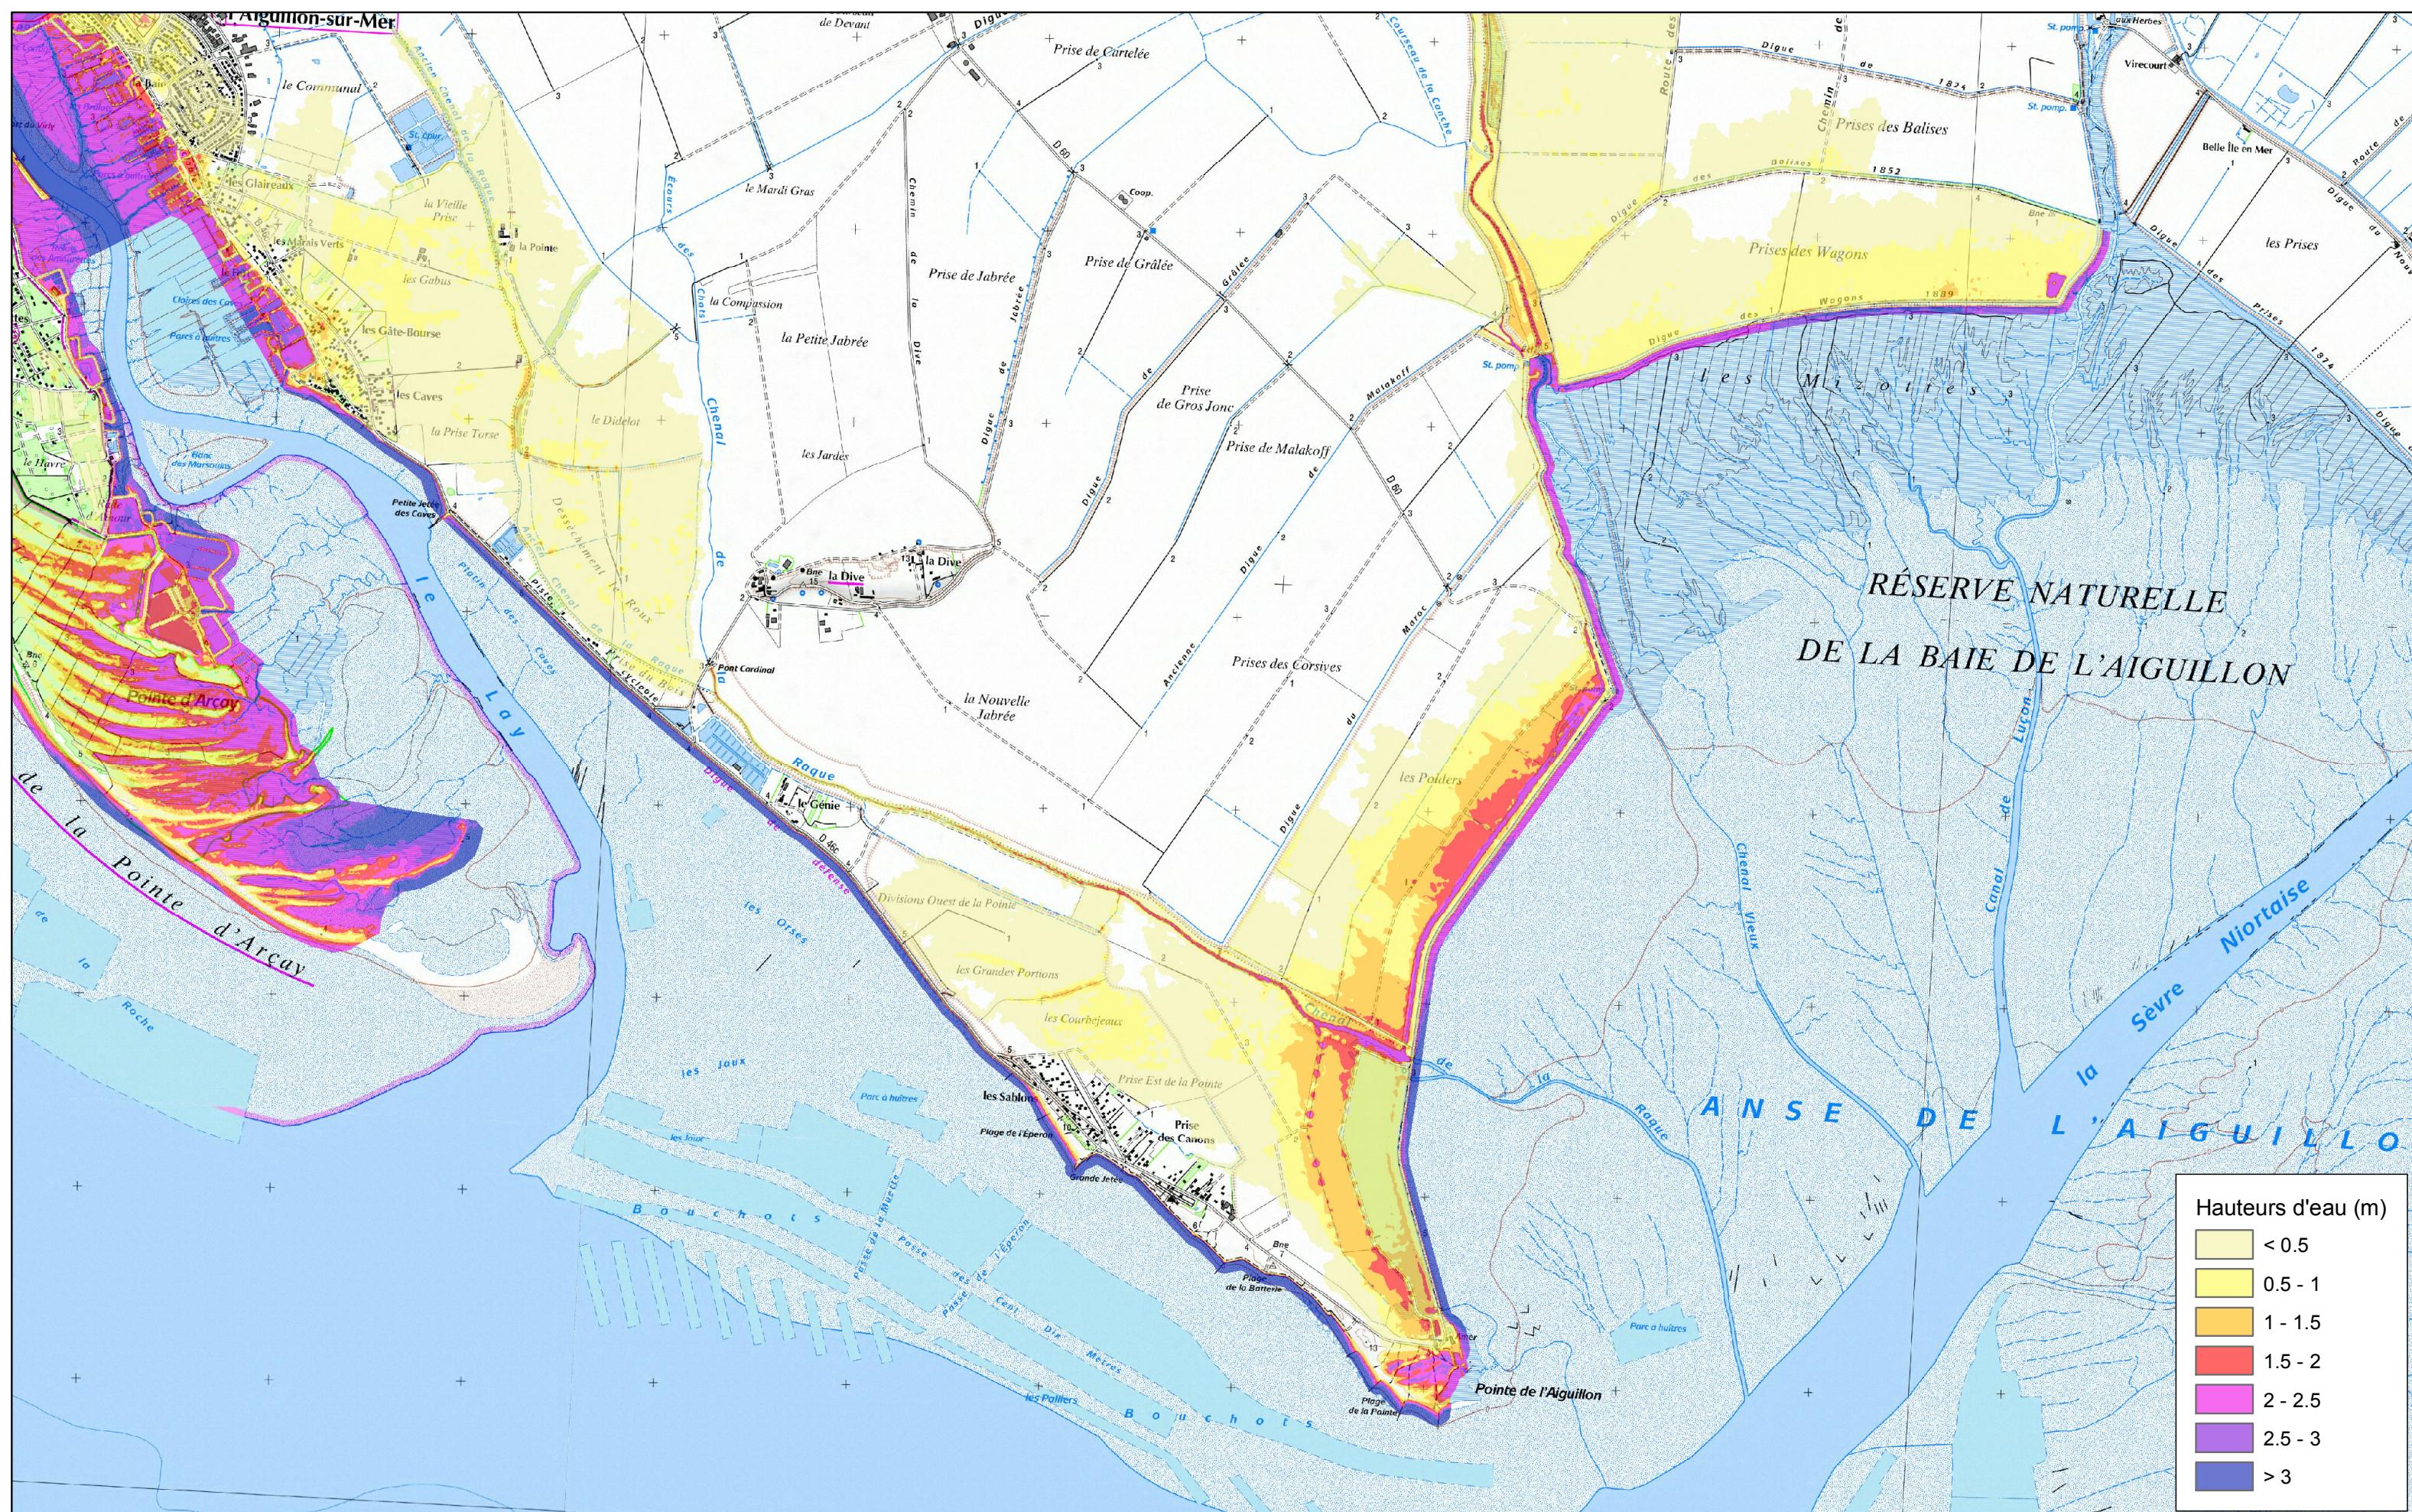
PAPI complet du Lay aval
Submersion marine type Xynthia + 20 cm état 2012,
crue décennale du Lay
hauteurs d'eau maximales
