PIÈCE 3 : DIAGNOSTIC DU TERRITOIRE

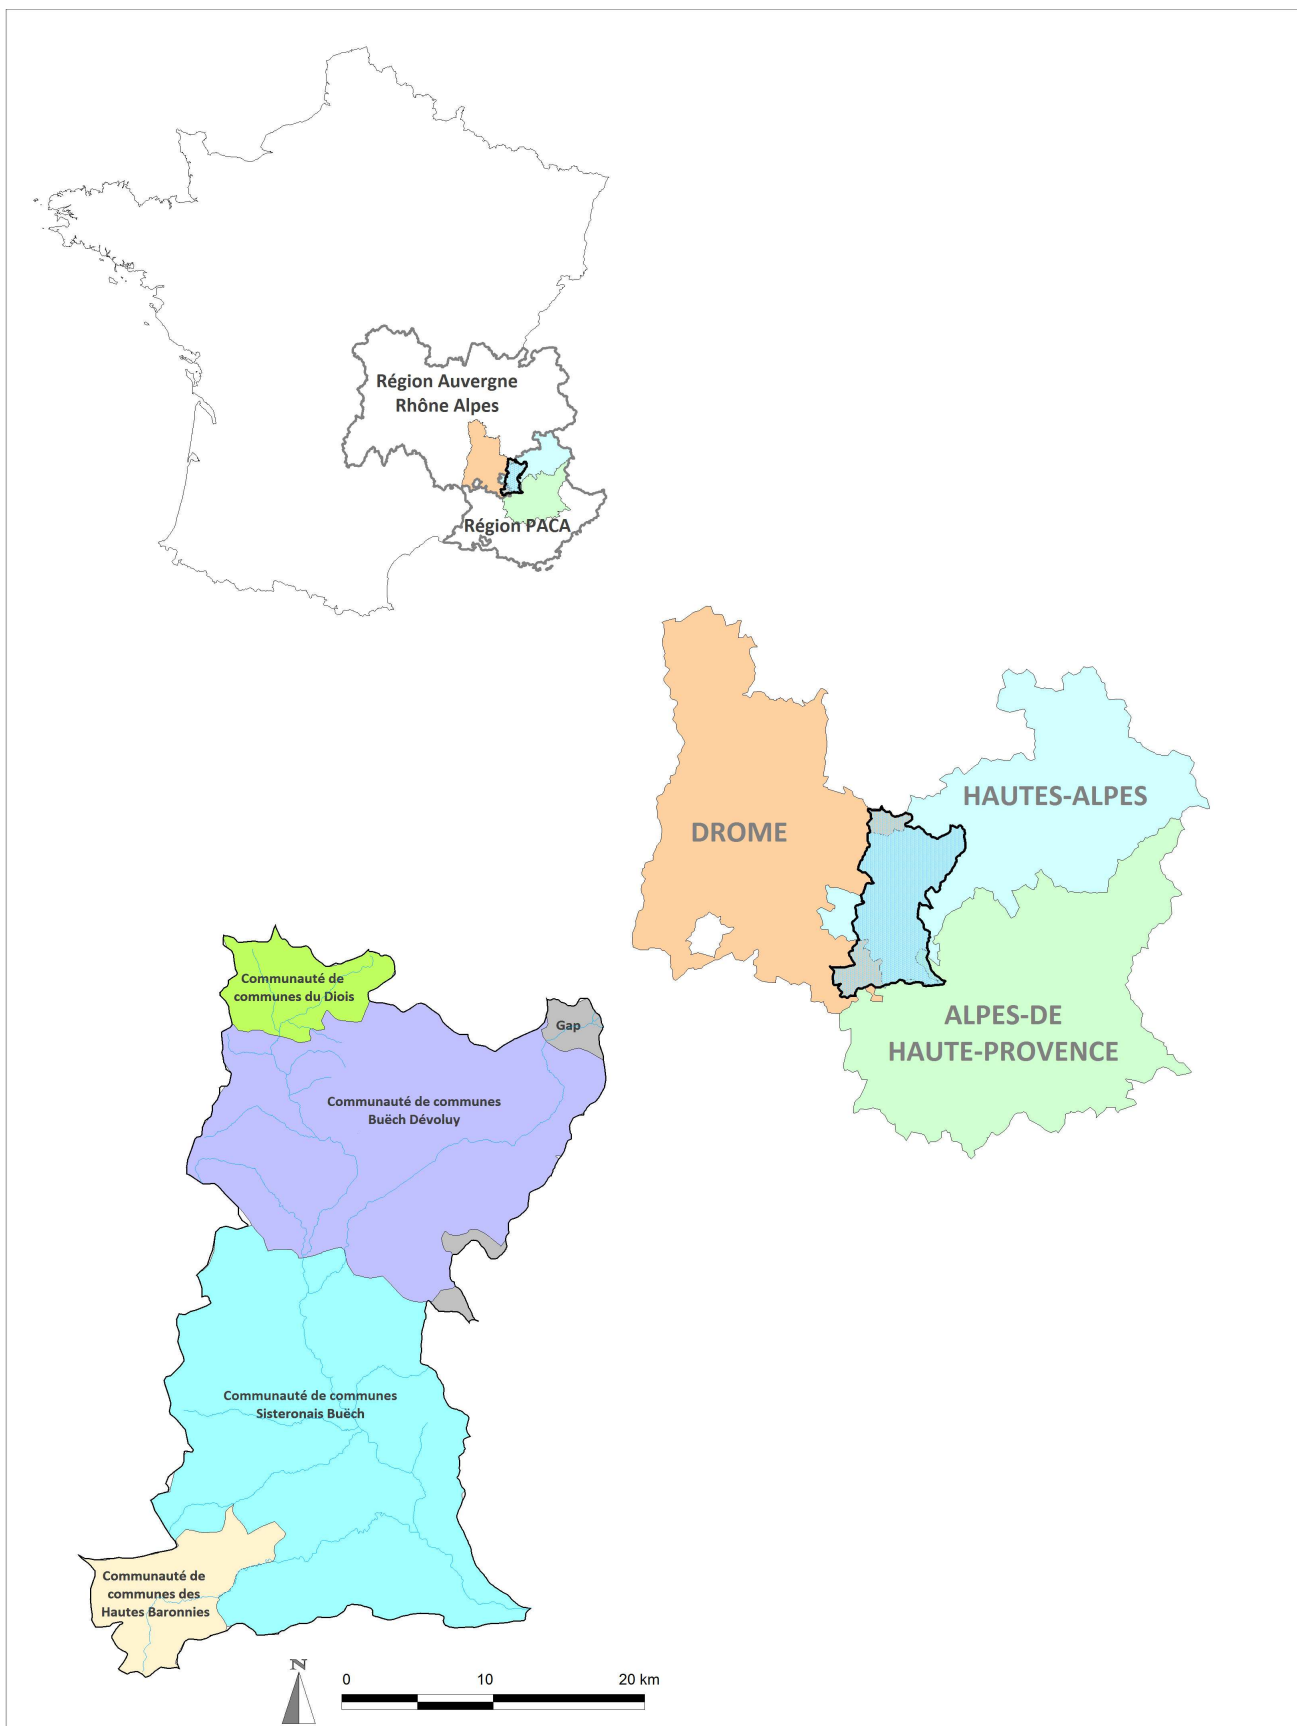
Localisation du bassin versant et découpage administratif

A l'heure de la rédaction du diagnostic, le bassin versant s'étend sur 9 communautés de communes et une communauté d'agglomération (soit 62 communes) :

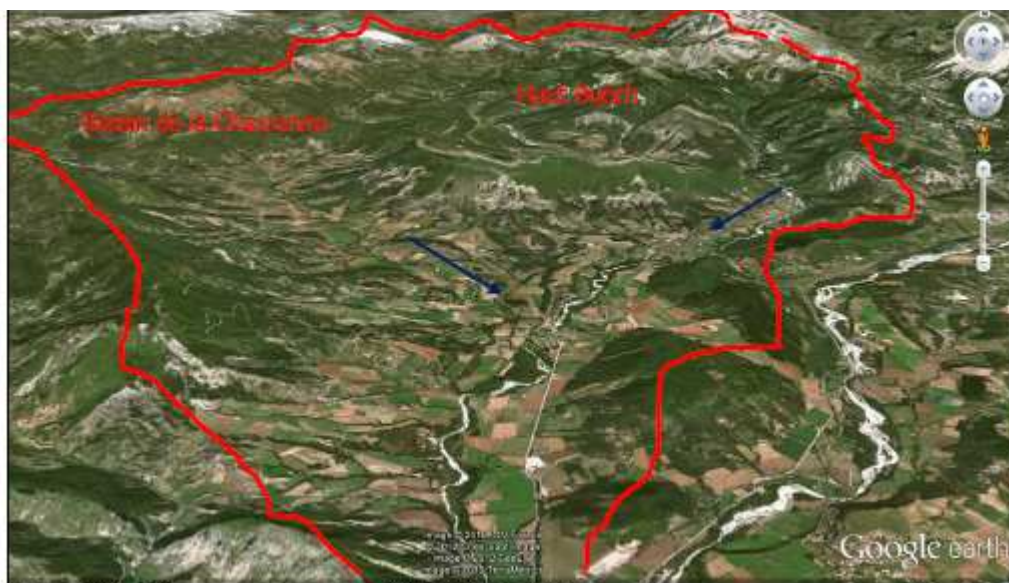
Figure 1 : Bassin du Grand Buëch (Source : Google earth)

En aval de Pont la Dame, la vallée s'élargit nettement et le Grand Buëch parcourt les plaines d'Aspres-sur-Buëch et d'Aspremont où il reçoit son dernier affluent important, le torrent de Chauranne.

Le Grand Buëch conflue avec le Petit Buëch en amont de la cluse de Serres au droit de Pont la Barque.

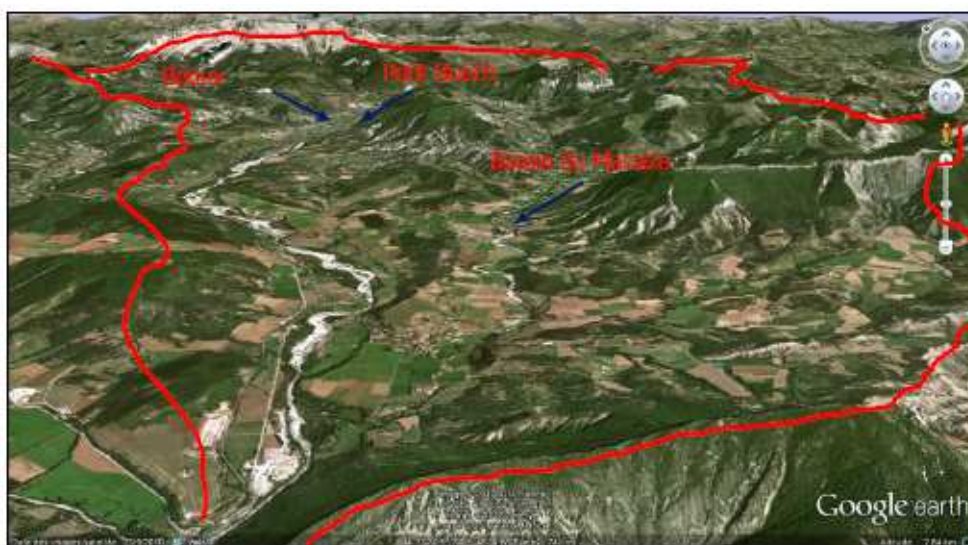
Figure 2 : Bassin versant du Petit Buëch (Source : Google earth)

Les affluents rive gauche drainent les versants nord de la montagne de Céüse et de la montagne d'Aujourd :

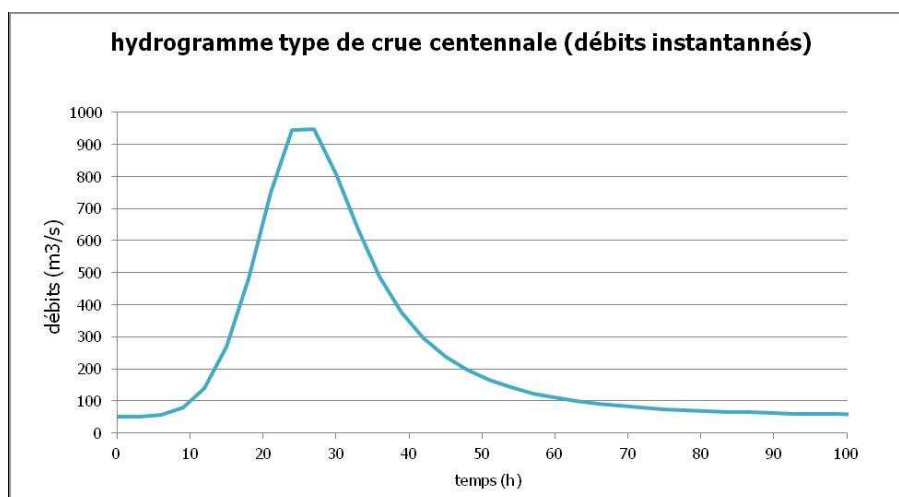
Figure 6 : Hydrogramme type défini à Serres (Source : PGA, 2014)

Le plan de gestion des alluvions (2014) propose un hydrogramme de crue type à Serres avec un temps de montée de l'ordre de 20 h et une durée de crue de 2 jours.

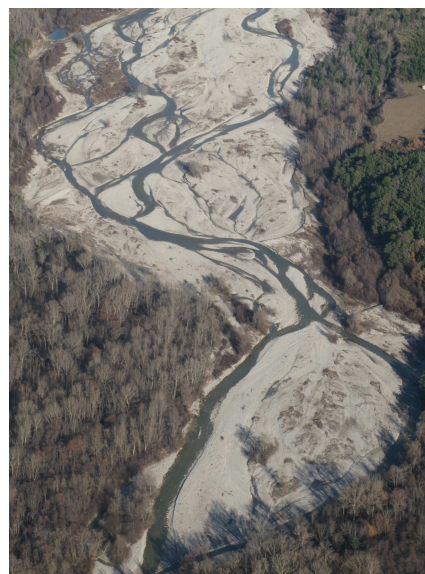
Illustration 1 : Morphologie en tresse du Buëch

La quantité de matériaux charriés par le Buëch est très importante et lui confère cette spécificité de rivière torrentielle à morphologie en tresse.

La rivière présente d'amont en aval, de nombreux tronçons restés à l'état « naturel » dans lequel elle développe le tressage de son lit.

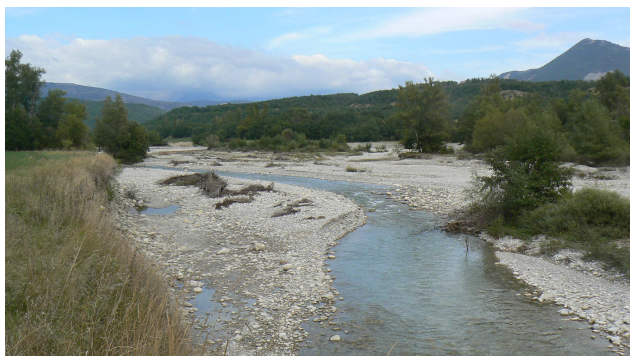
Les tronçons en tresse sont marqués par une succession de chenaux plus ou moins importants entrelacés autour de bancs de graviers dans un fond de lit nettement élargi. Quand ces bancs sont végétalisés, on parle alors d'isles.

Le Buëch adopte un lit large à méandres ou un lit en tresse lorsqu'il n'est pas contraint. Ce type de lit laisse se développer des iscles au centre du lit. Un iscle (ou atterrissement) est une zone au centre du lit plus haute que le fond du lit. Cette zone est créée par dépôts de matériaux (atterrissement) et végétalisation. Sur ce type de banc de galet, s'est développée de la végétation car la hauteur du banc est trop importante pour que les crues de type annuelle remobilisent les matériaux.

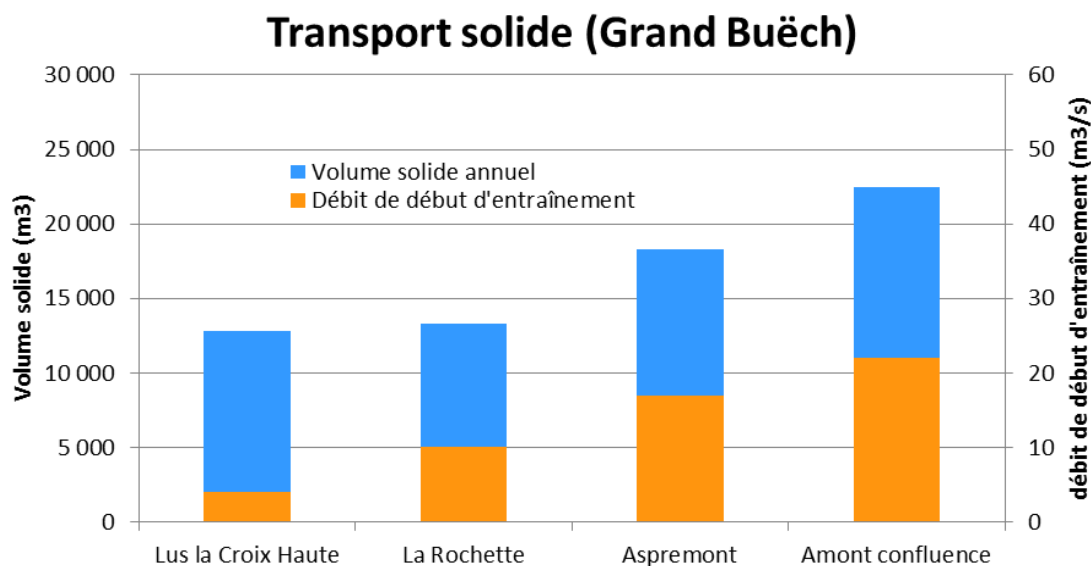
Figure 7 : Volume de transport solide et débit d'entraînement sur le Grand Buëch (Source : PGA, 2014)

Les volumes annuels de transit des matériaux sont présentés dans les figures suivantes.

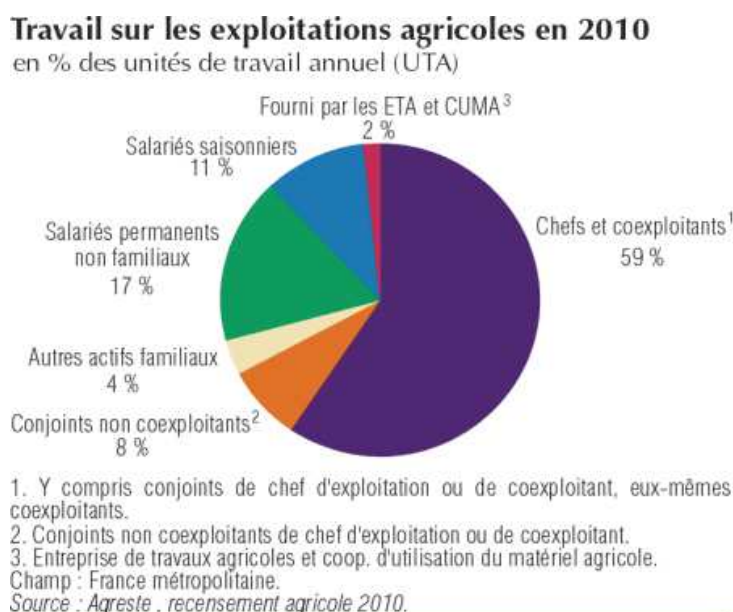
Figure 16 : Travail sur les exploitations agricoles en 2010 (Source : Agreste, 2010)

Le pourcentage en UTA de salariés permanents dans les exploitations (hors famille) est très faible dans le territoire du Buëch (5,61 % contre 17 % au niveau national).

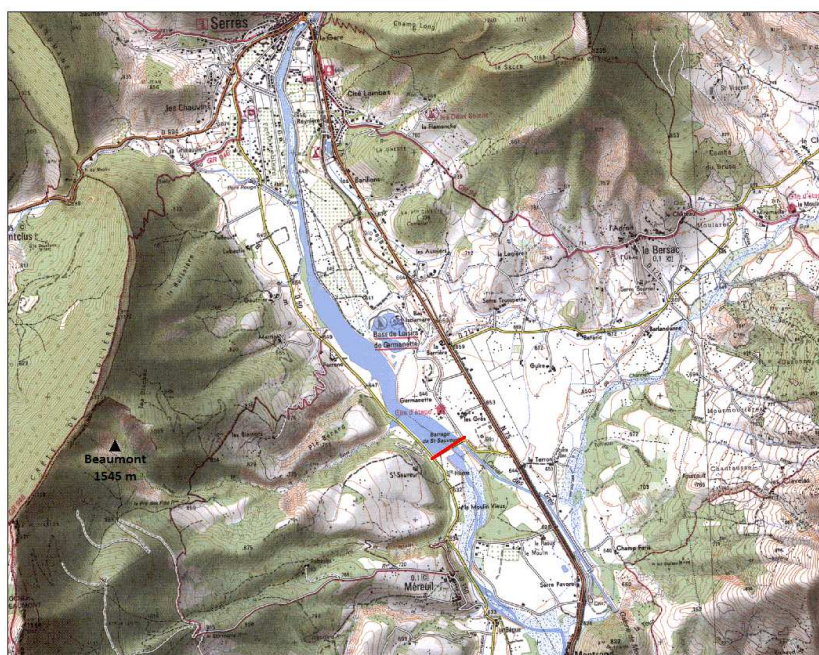
Figure 46 : Localisation du barrage de Saint-Sauveur

Le barrage Saint-Sauveur sur la commune de Serres a été construit en 1992. C'est un barrage au fil de l'eau qui dévie l'eau vers la digue barrage de Lazer pour l'irrigation pendant les mois de juin à septembre et pour la production d'électricité (usine hydroélectrique de Lazer avec rejet dans le canal de la Durance). Les eaux ainsi déviées transitent également dans le barrage du Riou, construit sur le torrent du Riou.

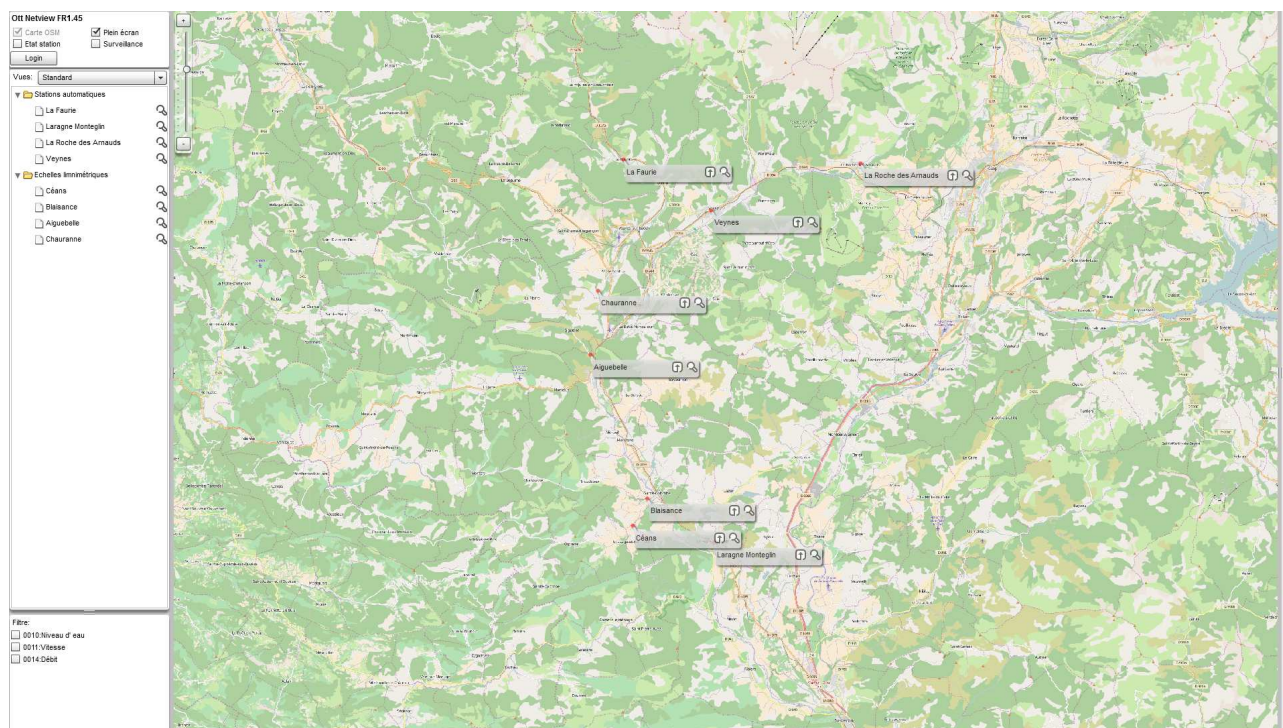
Figure 47 : Interface graphique pour le suivi des débits

Le SMIGIBA a mis en place en 2009 plusieurs stations de mesures des débits en temps réel. Ces stations sont situées à la Faurie (Grand Buëch), à la Roche-des-Arnauds (Petit Buëch) et à Laragne-Montéglin (Buëch aval).

Une interface a été mise en place pour le suivi des débits en temps réel sur le site internet du SMIGIBA. Elle n'est pas encore opérationnelle.
